**KÖZLEKEDÉSBIZTONSÁGI
SZERVEZET**

ZÁRÓJELENTÉS
2011-108-4
LÉGIKÖZLEKEDÉSI BALESET
LHDK
2011. június 05.
Jantár 2B
HA-4462

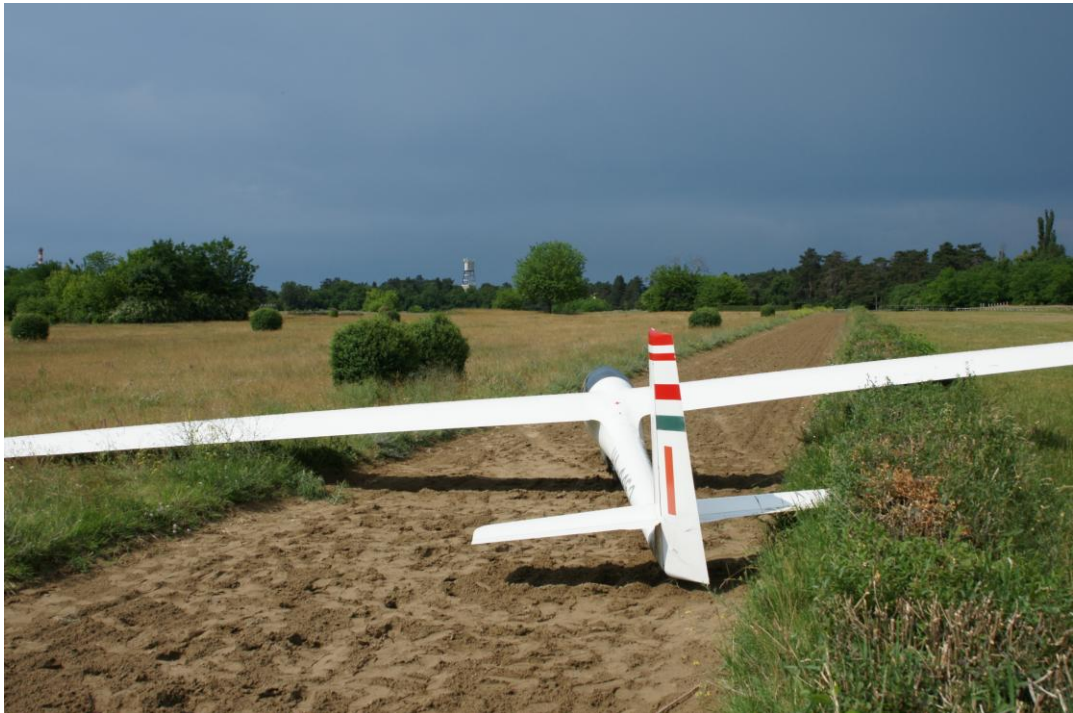
Dunakeszi város közép részénél a pilóta esőbe és erős leáramlásba került, amiből a siklási sebesség növelésével igyekezett minél hamarabb kikerülni. A merülés mértéke azonban nem változott, ezért a pilóta a leszállási helynek a repülőtér nyugati végénél lévő lóversenypályát nézte ki. A besiklás folyamán előbb egy fával ütközött, majd a földetérésnél bokorral ütközve megpördült és kb. 30 m hátrafelé gurulás után állt meg.

Jantár 2B a besiklás irányával szembe fordulva a lóverseny pályán.

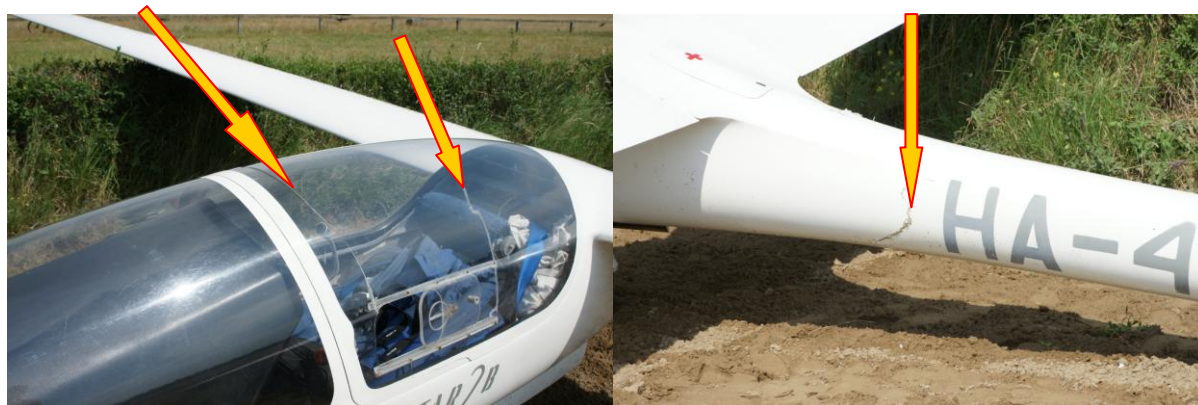
A légijármű az eset során, javítható mértékben rongálódott meg.

Sérült a kabintető mozgó része,

a törzs repedése a szárny kilépőél mögött

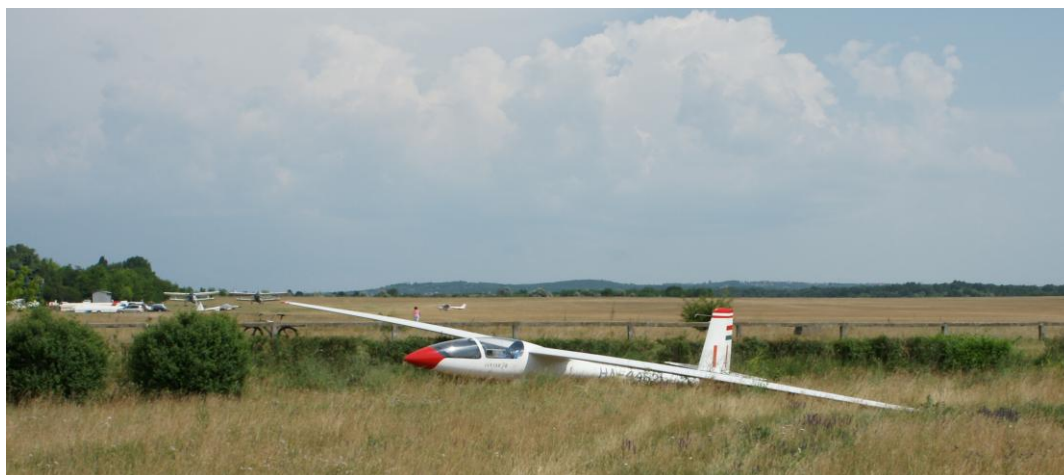
A vitorlázó repülőgép a repülőtér előtt, a munkaterületén kívül ért földet.

A zivatarfelhő haladásának irányát és sebességét nem lehetett előre meghatározni, ami miatt a pilóta az erős leáramlás mellett még esőbe is került, ezért a süllyedés mértéke jelentős volt. Az esőzóna elkerülését a korábban csökkentett repülési magasság miatt nem lehetett megoldani. Mindössze 10-15 m-es többlet magasság hiányzott a repülőtér eléréséhez.

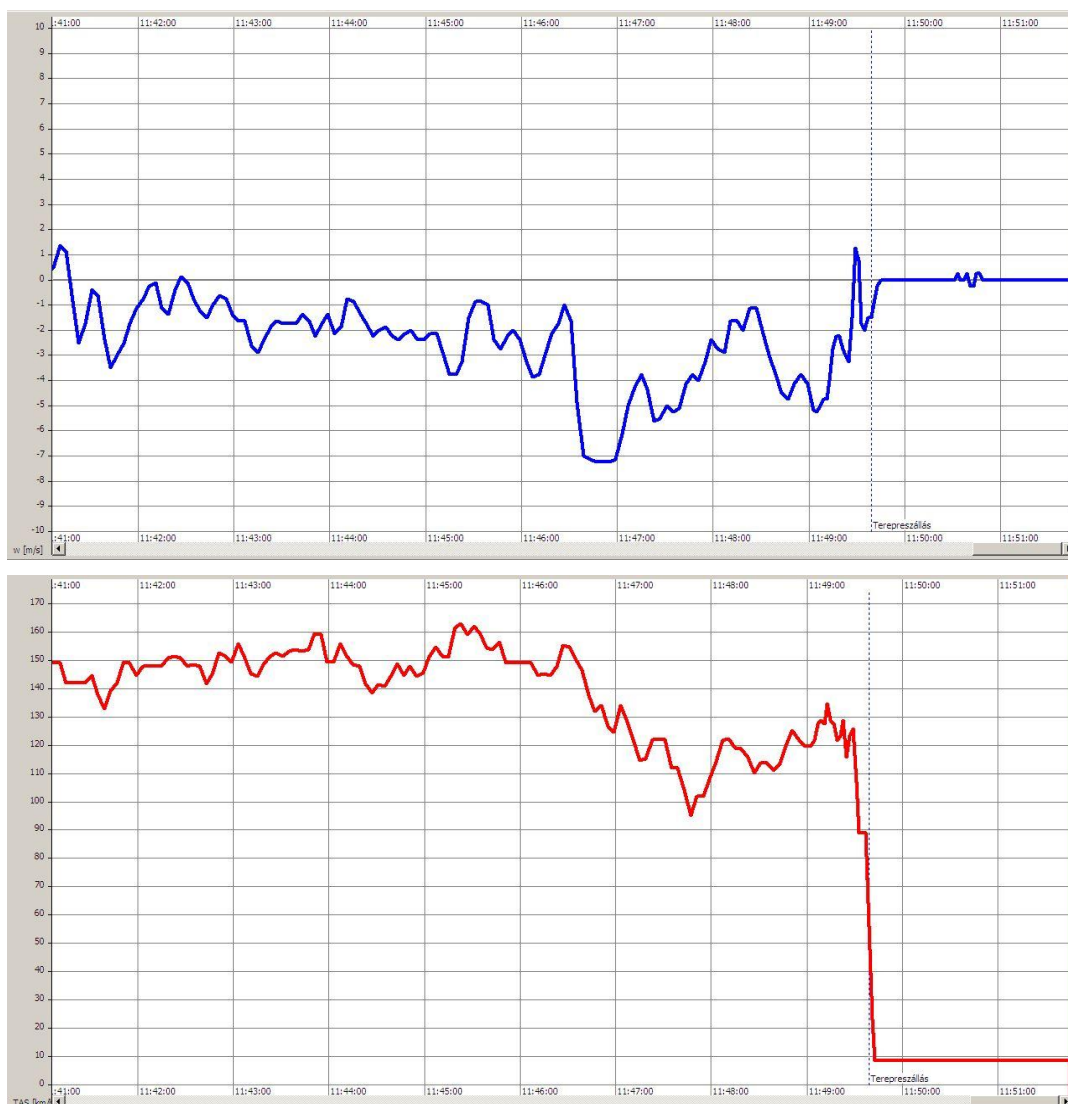
Varió(fent) és sebesség(lent) grafikon a repülőtér megközelítése és a besiklás folyamán.

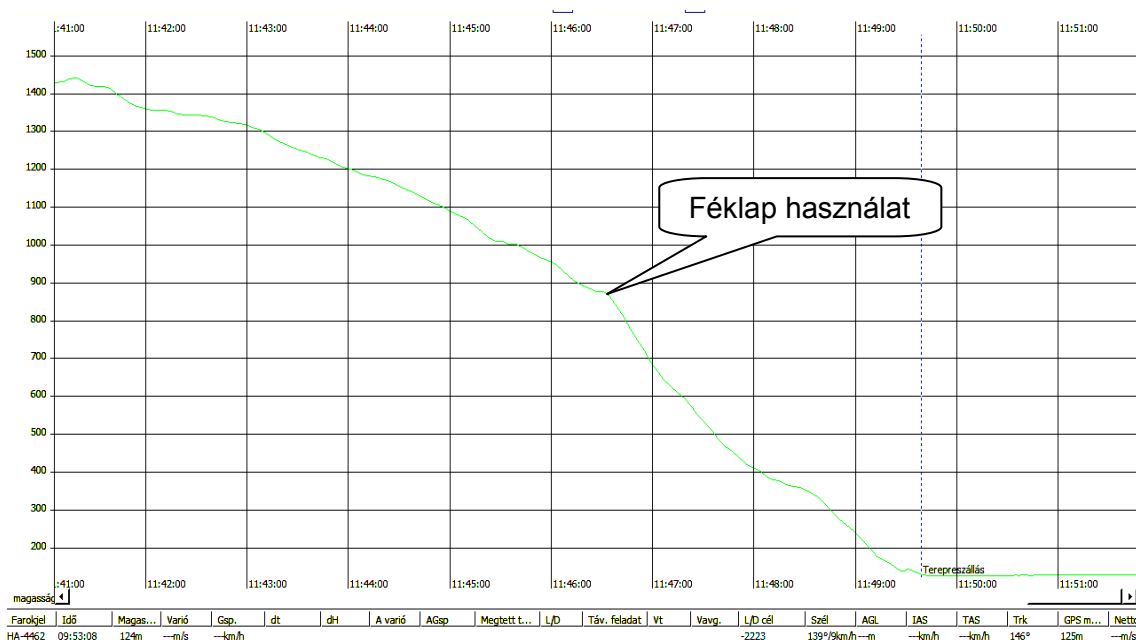
A pilóta 150 km/óra sebességgel, -2 m/sec süllyedéssel, 220^o-os repülési iránnyal tartott a Dunakeszi repülőtér felé. Figyelembe kellett vennie, hogy a Liszt Ferenc nemzetközi repülőtér a 13-as pályairány szerint üzemelt, ezért a QNH légnyomás szerinti megengedett maximális repülési magassága a repülőtértől 22 km-en belül 1350 m, 10 km-en belül 1050 m, 4 km-en belül 750 m. Ezek a magasságok a repülőtér talajszintjéhez viszonyítva 126 m-rel kevesebbet jelentenek, de átlagos meteorológiai körülmények között a Jantár 2B esetében nem jelent problémát. A meglévő többlet magasságot a pilóta a féklap használatával csökkentette a légtérben megengedett maximumra.

Süllyedési profil a repülőtér megközelítése során.
