**KÖZLEKEDÉSBIZTONSÁGI  
SZERVEZET**

# **ZÁRÓJELENTÉS**

**2011-109-5  
Vasúti baleset**

**Hortobágy és Balmazújváros állomások között  
2011. március 9.**

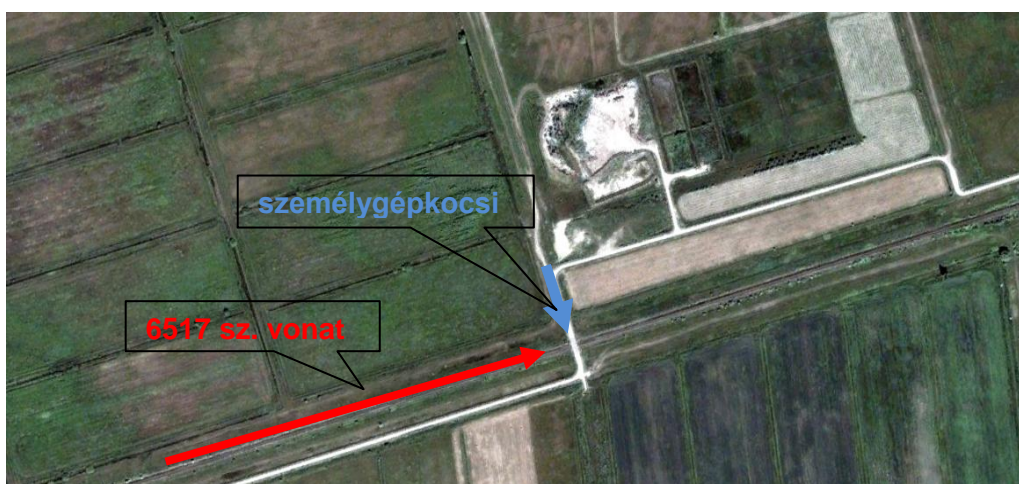
3. ábra A vasúti pálya és a közút vonalvezetése

Az útátjáróra vezető út párhuzamosan, kb. 90 m távolságra halad a vasúti pálya jobb oldalán a 352 sz. szelvényig, ahol nem biztosított vasúti átjárón a vasúti pályát 90°-ban keresztezi, s tovább párhuzamosan a vasúti pálya bal oldalán halad tovább.

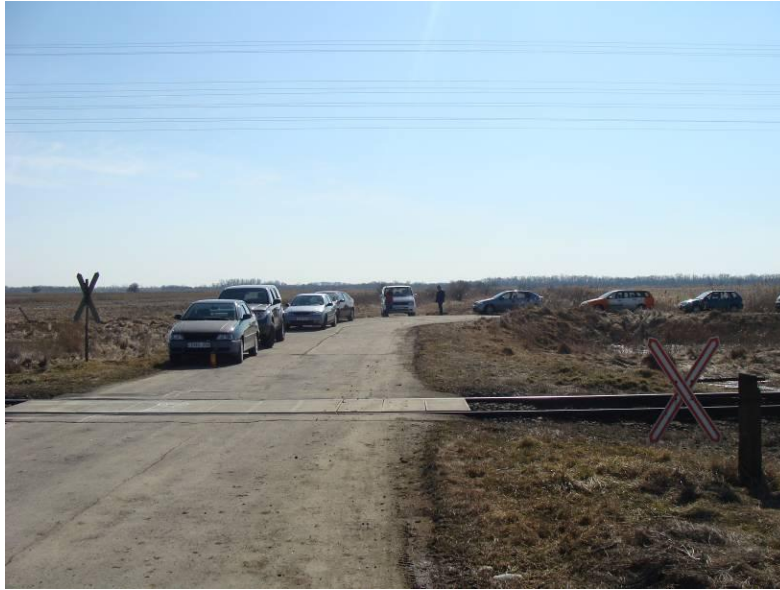
4. ábra A "vasúti átjáró" kezdete jelzőtábla

Az útátjáró bodán burkolatú, szélessége 6 m. A teljes rálátási háromszög valamennyi irányból biztosított. A vasúti átjáró előtt mindkét irányból a „vasúti átjáró kezdete” jelzőtábla megtalálható, azonban a személygépkocsi érkezési iránya felőli tábla magassága csupán 0,4 m.

A személygépkocsi érkezési iránya felől a „vasúti átjáró kezdete” jelzőtábla a 83/2004. (VI.4.) GKM rendeletben meghatározott értékekhez képest túl alacsonyan, mintegy 80 cm magasságban került elhelyezésre, azonban ennek ellenére megfelelően látható. A személygépkocsi vezetője az útátjárón naponta több alkalommal haladt át, az útátjárót jól ismerte. Ezt figyelembe véve a Vb véleménye szerint a tábla nem megfelelő magassága a baleset bekövetkezésében nem játszott szerepet.

A személygépkocsi érkezési iránya felől „vasúti átjáró kezdete” jelzőtábla magassága nem felelt meg a jogszabályban előírtaknak.

A MÁV Zrt. PVTK Debrecen a nem megfelelő magasságú „vasúti átjáró kezdete” jelzőtáblát a balesetet követően megfelelő magasságúra cserélte.
