KÖZLEKEDÉSBIZTONSÁGI  
SZERVEZET

## ZÁRÓJELENTÉS

2011-120-4P  
SÚLYOS REPÜLŐESEMÉNY

ATR42-500  
YR-ATG

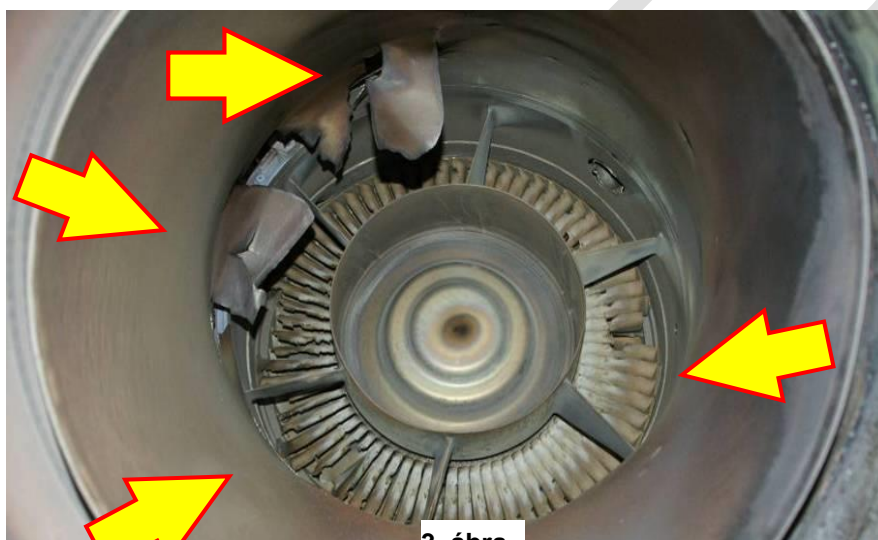
3. ábra

A jobb oldali (№2) hajtómű munkaturbina fokozata (3. ábra), valamint a fúvócső súlyosan sérült, a hajtómű gondolájában jelentős tűzkárok keletkeztek (4. ábra).

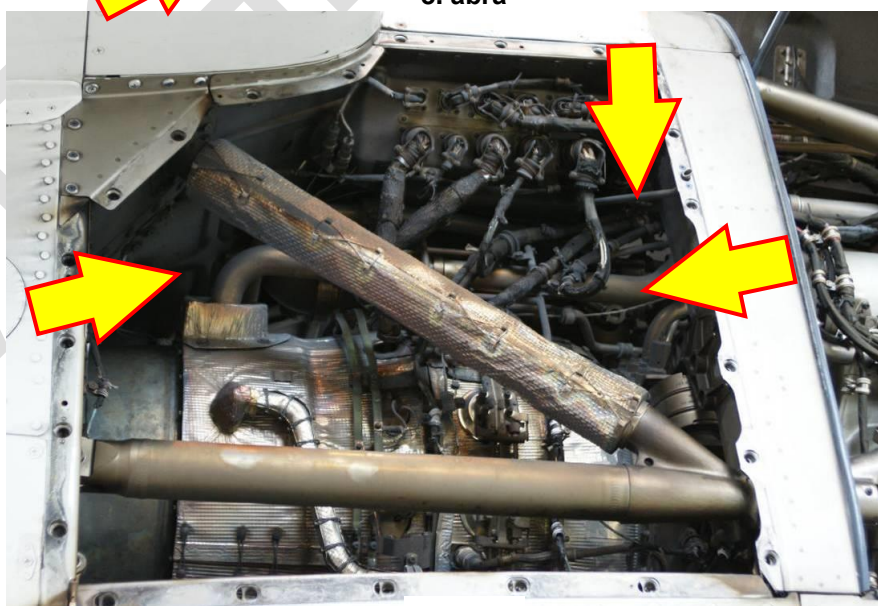
4. ábra

A №2 hajtómű meghibásodását követően a hajtóműgondolában tűz keletkezett, amit a tűzjelző rendszer jelzett a pilótafülkében, és a beépített tűzoltórendszer működtetésével a repülőgép személyzete sikeresen eloltotta. A tűz nyomai és az általa okozott károsodások a turbina körüli térségre korlátozódtak (3. és 4. ábra).

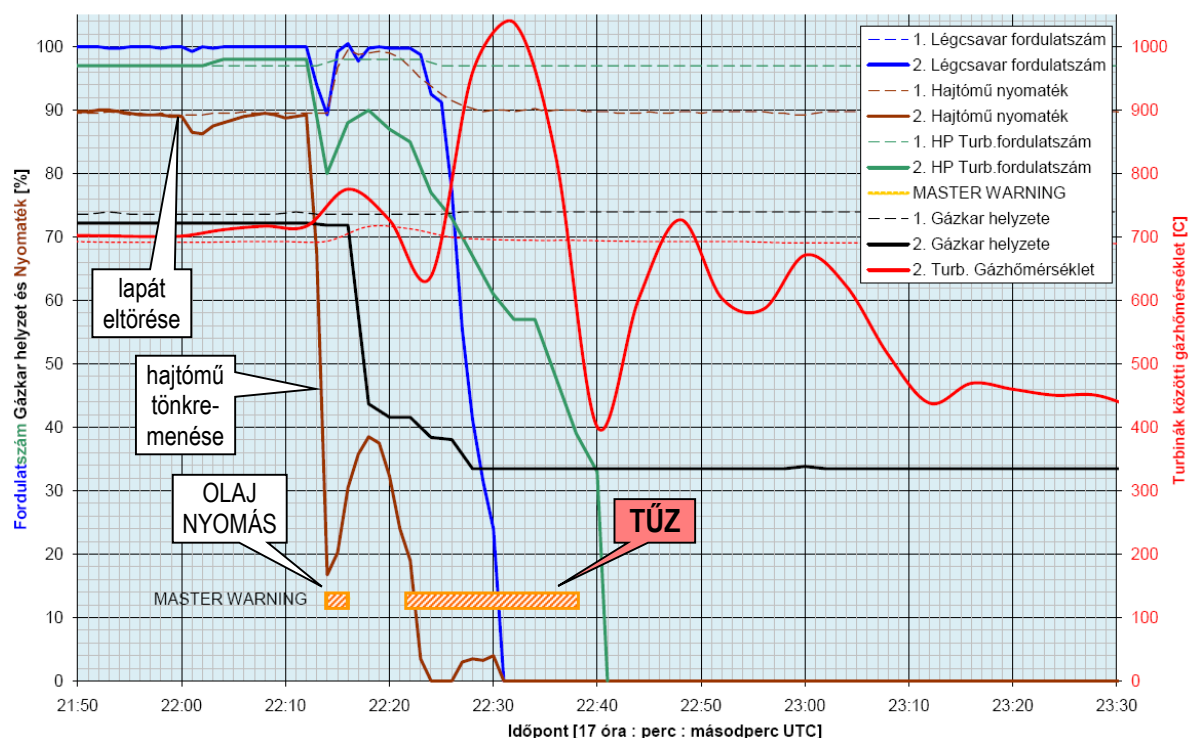
A repülési adatrögzítő által rögzített paraméterek (7. ábra) alapján megállapítható, hogy a jobb oldali (№2) hajtómű működésében az első rendellenesség a nekifutás megkezdése után 42 másodperccel, az elemelkedés megkezdése után 11 másodperccel jelentkezett, a nyomaték átmeneti lecsökkenése formájában. 12 másodperccel később a turbina és a légszűrő fordulatszáma, valamint nyomatéka meredeken esni kezdett. A nyomaték megszűnése 2 másodperc, a légszűrő megállása pedig 19 másodperc alatt zajlott le. A gázgenerátor 10 másodperccel később állt meg. A hajtómű kenőolaj nyomásának csökkenésére figyelmeztető vészjelzés a nyomaték lecsökkenésével egy időben 2 másodpercre aktiválódott, majd 6 másodperc múlva tűzjelzés jelent meg. A személyzet gyors reakcióját mutatja, hogy az olajnyomásra figyelmeztető jelzésre 2 másodperc alatt reagált, és megkezdte a jobb oldali (№2) hajtómű gázkarjának visszahúzását (8. ábra).

8. ábra. Hajtóművek főbb paramétereit a meghibásodáskor

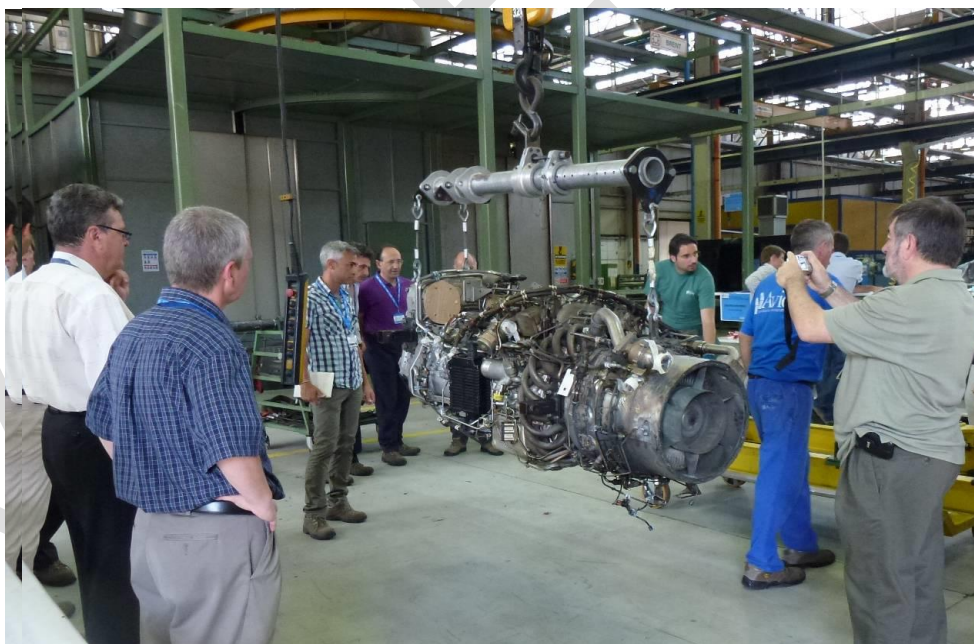
10. ábra: Hajtómű szétszerelés előtti szemrevételezése az AVIO nápolyi telephelyén 2011.07.13-án

- Égésnyomok a kábeleken és a turbina-szekció több területén.
- A munkaturbina 2. fokozatának lapátjai csoportosan törtek.
- 6-7. csapágyak olajcsövei (betápláló, elvezető és szellőző) sugárirányban elmozdultak.
- 4. csapágy szellőzőcsöve a turbinaházba való bevezetésnél törött.

- Olajsztint a felső jel alatt 1 osztással.
- Fő- és visszaszállító olajsűrők megkerülő ágának jelzői kiugrott állapotban.
- Turbina fémforgács érzékelőjén fémforgács található.
- Áttételház fémforgács érzékelőjén fémforgács nem található.
- Kisnyomású forgórész fordulatszám-adóján fémforgács található.
- Kis- és nagynyomású forgórészek szabadon átforgathatóak.
- Munkaturbina forgórészét nem lehet átforgatni.

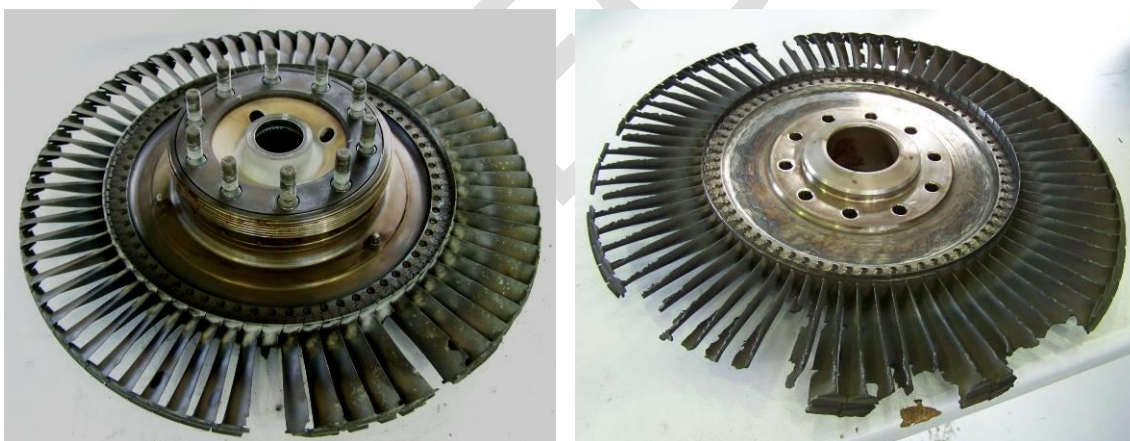
11. ábra: A munkaturbina forgórészének 1. és 2. tárcsája kiserelés után

- **Munkaturbina 2. fokozat forgórész** (11. ábra jobb oldali kép): Ütközésből származó súlyos sérülések valamennyi lapáton. Kidörzsölődés a tárcsa mellső felületén.
- **Munkaturbina 2. fokozat állórész:** Sérülések a lapátok belépőélén. Súlyos sérülések a 2. fokozat kerületén 10 és 4 „óra” irányában és az 1. fokozat kerületén 4 „óra” irányában
- **Munkaturbina 1. fokozat forgórész** (11. ábra bal oldali kép): Két lapát (a tárcsa tetejétől számítva 41. és 47. hátulról nézve) letörött.
- **6-7. csapágyak (közös) háza** (Part №: 3111633-01): Sérült tömítés. Sugárirányú olajcsövek kúpos része beletörve a csapágyházba.
- **6-7. csapágyakhoz vezető sugárirányú olajcsövek** (3 db) (Part №: 3111243-01): Törés a kúpos felülés pereménél.

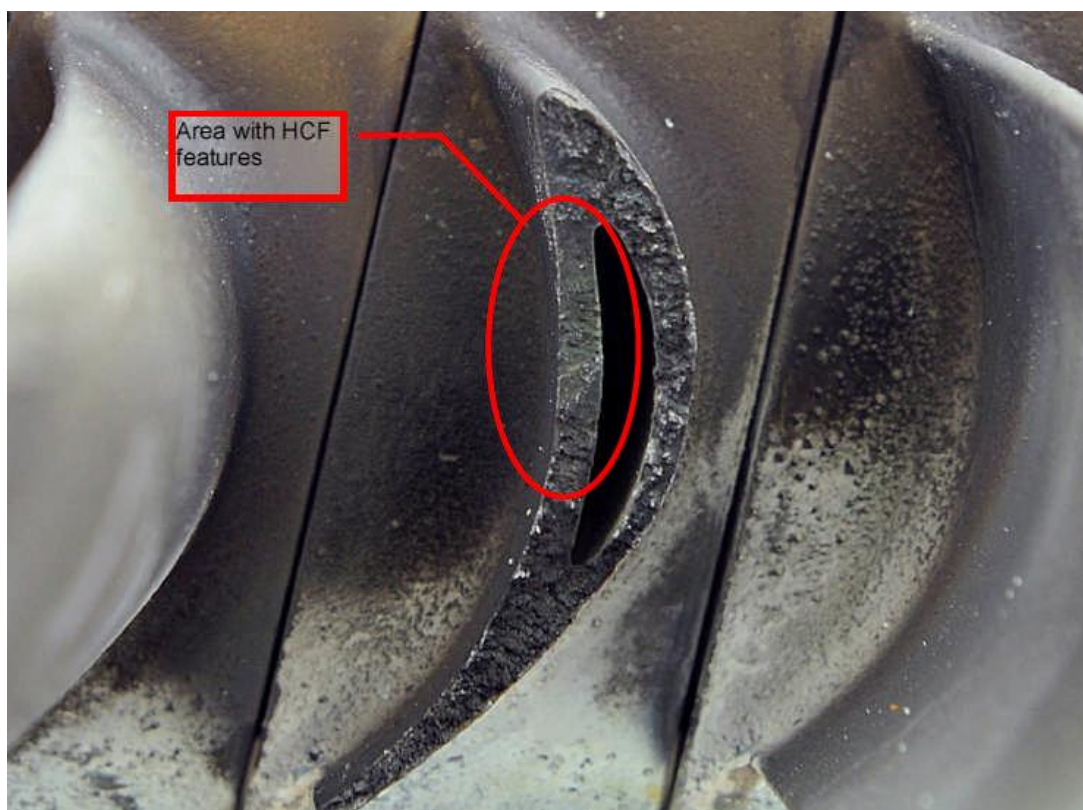
12. ábra (Pratt & Whitney Canada 11GS00021 sz. jelentéséből)

Az optikai mikroszkóppal készült képen (12. ábra) a bekeretezett terület mutatja, a lapát keresztmetszetén a fáradásos törés által érintett területet. (A többi törésfelület egyszeri túlterhelés hatására jött létre.)

1. A munkaturbina első fokozat 41. és 47. lapátjai rejtett anyaghiba miatti fáradásos törést szenvedtek el. Feltételezhető, hogy a 47. lapát törése indította el a folyamatot, mivel ezen hosszabb a fáradásos repedés.

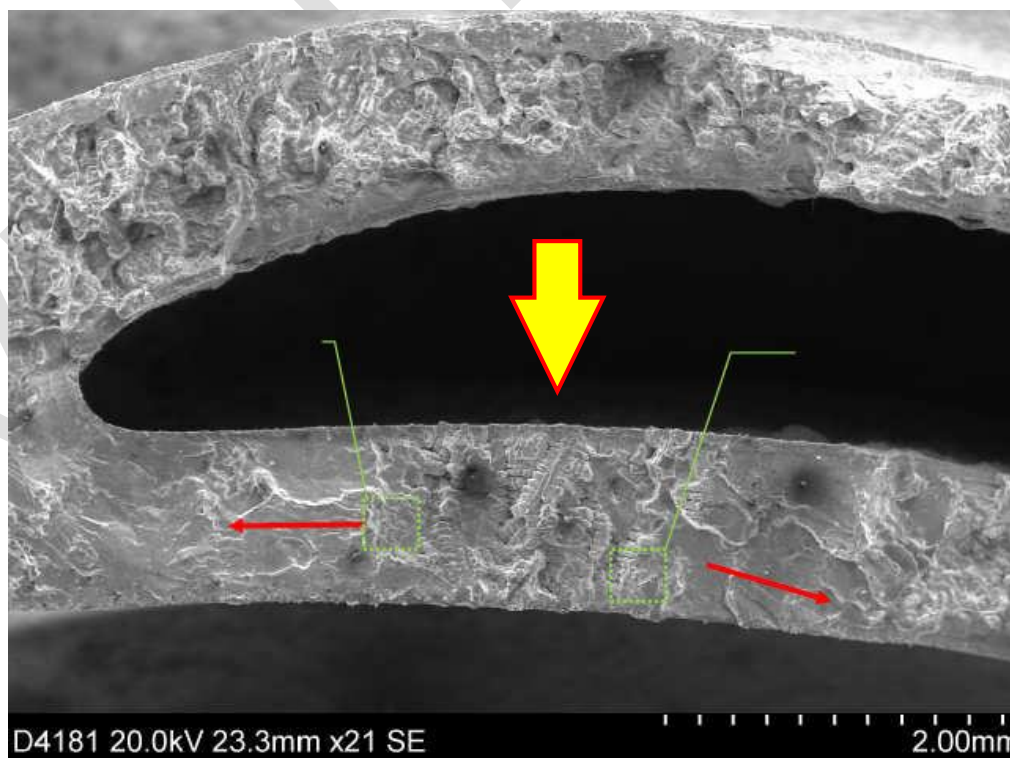
13. ábra (Pratt & Whitney Canada 11GS00021 sz. jelentéséből)

A fáradásos törés felületének részletesebb, pásztázó elektronmikroszkópos képen (13. ábra) a sárga vastag nyíl mutatja a repedés kiindulásául szolgáló anyaghiba helyét, a piros vékony nyilak pedig a repedés terjedésének irányát.

2. A 41. lapát homorú oldalán 0,32"-el (0,32 hüvelykkel) a lapát talpa felett egy 0,062"x0,040" keresztmetszetű anyaghiba található, és a repedés innen kiindulva terjedt egy időben a lapát be- és kilépő élei felé. A törés akkor következett be, amikor a repedés hossza elérte a 0,25"-et. A lapát letörött részének hiányában nem állapítható meg, hogy az anyaghibát a röntgen vizsgálattal fel lehetett volna-e fedezni. A gyártás során készült röntgenfelvételek nem érhetőek el, mivel megőrzési idejük lejárt.

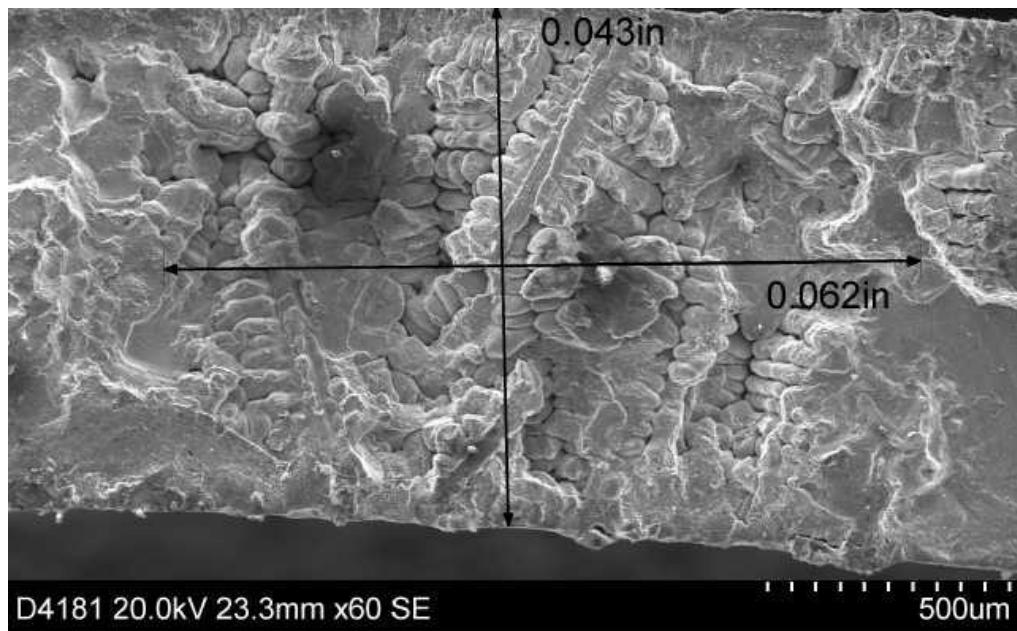
14. ábra (Pratt & Whitney Canada 11GS00021 sz. jelentéséből)

A nagyobb felbontású pásztázó elektronmikroszkópos felvétel (14. ábra) a fáradásos repedést elindító „elszívódás” anyaghiba („microshrinkage porosity”) részleteit mutatja

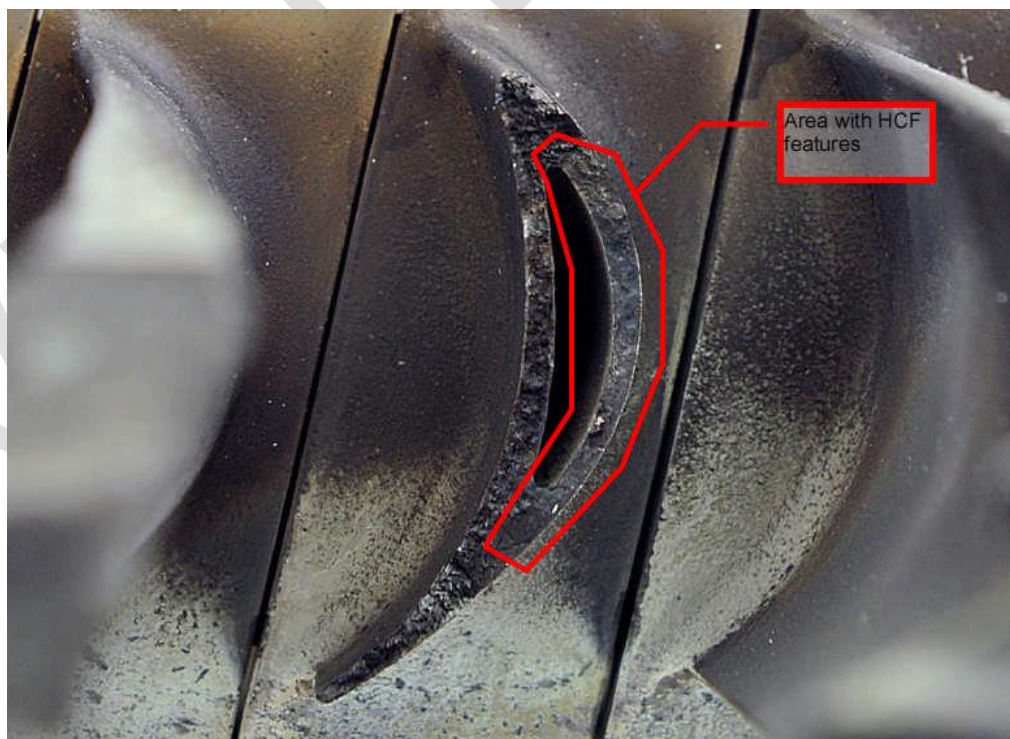
15. ábra (Pratt & Whitney Canada 11GS00021 sz. jelentéséből)

Az optikai mikroszkóppal készült képen (15. ábra) a bekeretezett terület mutatja, a lapát keresztmetszetén a fáradásos törés által érintett területet. (A többi törésfelület egyszeri túlterhelés hatására jött létre.)

3. A 47. lapát domború oldalán a lapát talpa felett 0,20"-el két anyaghibás terület található, ahonnan a fáradásos repedések kiindultak. Az egyik terület több 0,001" – 0,003" méretű anyaghibát tartalmaz, míg a másik egyetlen 0,012"x0,005" méretűt. A két területről a fáradásos repedések egy időben terjedtek a lapát be- és kilépő élei felé, majd találkozáva egyesültek és folytatták a terjedést mindkét irányba. A törés akkor következett be, amikor a repedés hossza elérte a 0,625"-et. A lapát letörött részének hiányában nem állapítható meg, hogy az anyaghibát a röntgen vizsgálattal fel lehetett volna-e fedezni. A gyártás során készült röntgenfelvételek nem érhetőek el, mivel megőrzési idejük lejárt.

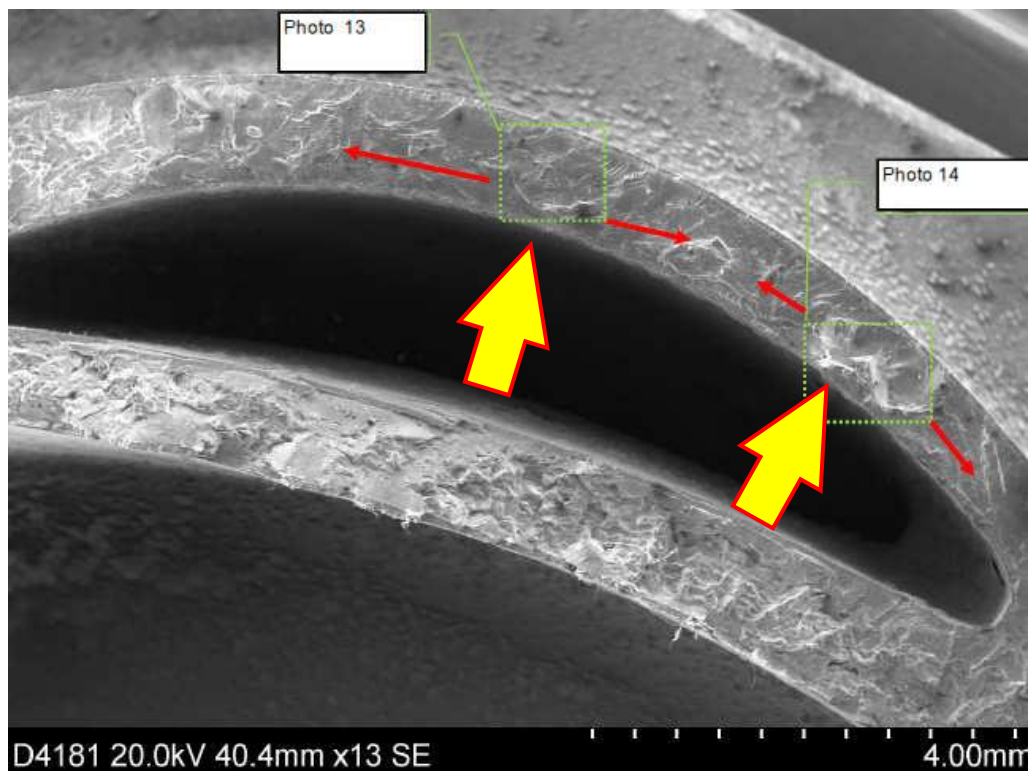
16. ábra (Pratt &amp; Whitney Canada 11GS00021 sz. jelentéséből)

## Fáradásos repedést kiváltó anyaghibák és a repedés terjedése (16. ábra)

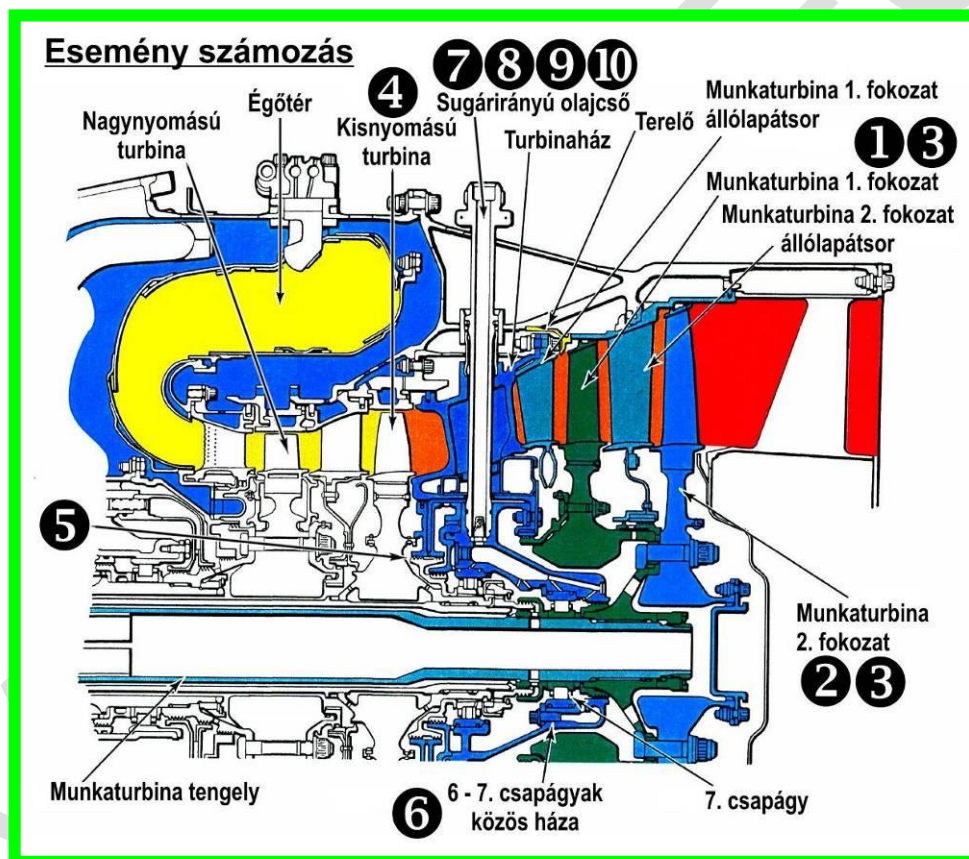
- 1) Letörött a munkaturbina 1. fokozatának 47. (esetleg 41.) lapátja. Következésképp megsérültek az 1. fokozat más lapátjai is.
- 2) Következésképp megsérült a 2. fokozat számos lapátja.
- 3) A teljes munkaturbina kiegyensúlyozatlanná vált.
- 4) Következésképp kiegyensúlyozatlanná vált a kisnyomású turbina forgórésze.
- 5) A kisnyomású turbina forgórésze és a 6-7. csapágyak közös háza a tömítésnél egymáshoz szorult.
- 6) A 6-7. csapágyak háza elfordult a forgórész forgásirányával megegyező irányba.
- 7) Elfordulás miatt elnyíródtak a csapágyházhoz vezető sugárirányú olajcsövek.
- 8) A beszállító olajcső törése miatt lecsökkent a kenőolaj nyomása a hajtóműben.
- 9) A beszállító olajcső törésén keresztül a kenőolaj kiömlött a hajtóműgondolába.
- 10) A kiömlött kenőolaj a hajtómű valamely forró részével érintkezve meggyulladt.

20. ábra. A hajtómű rongálódásának folyamata (a leíró szöveg számozását követve)
