KÖZLEKEDÉSBIZTONSÁGI
SZERVEZET
TRANSPORTATION SAFETY
BUREAU

ZÁRÓJELENTÉS
2011-122-4P
LÉGIKÖZLEKEDÉSI BALESET
Nagyhajmás
2011. június 20.
Ka-26
HA-MCF

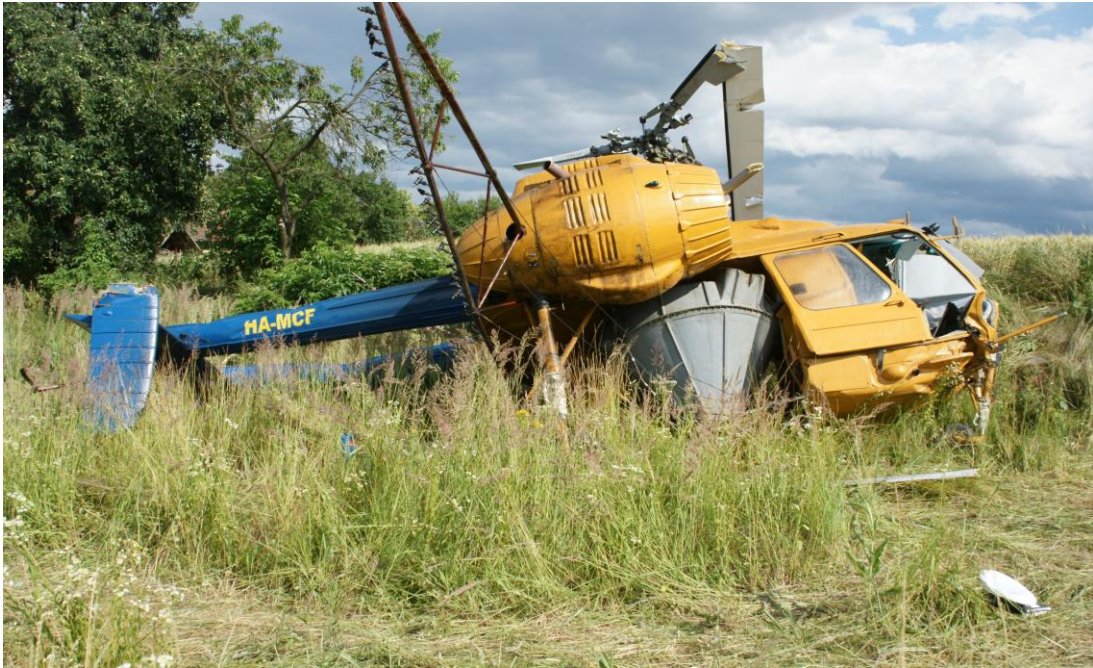
A helikopter a becsapódás során jelentősen megrongálódott, gazdaságosan nem javítható. (1. számú ábra).

1. sz. ábra: A helikopter roncs az eset helyszínén

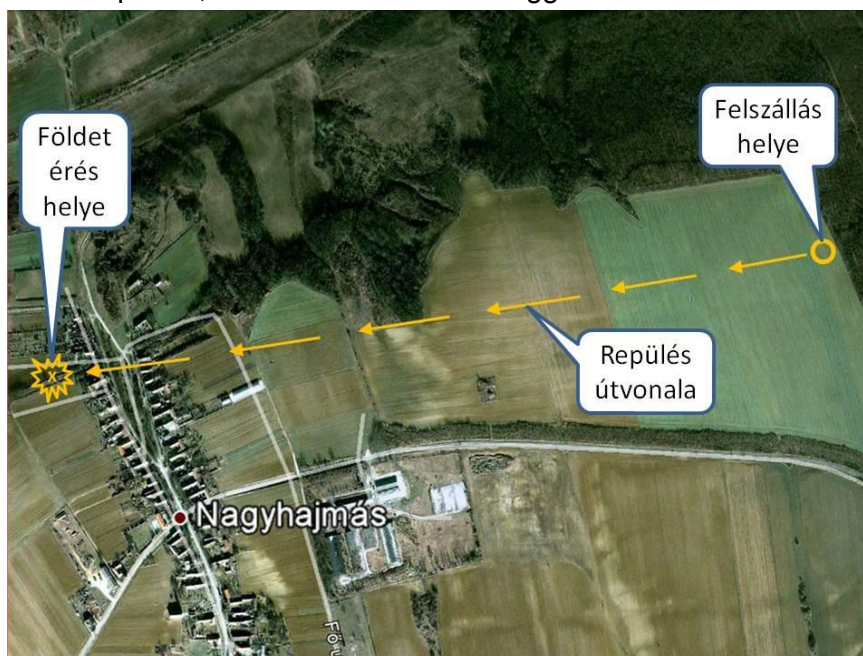
A felszállás helyétől mintegy 1,5 km-re, 50 méter magasságban, 120 km/h sebesség mellett, a motor fordulatainak 86%-án a hajtómű teljesítménye csökkent, ezért kényszerleszállást kellett végrehajtani. Az adott körülmények között egy viszonylag sík területre (ősgyep, bozótos) tervezte a pilóta a leszállást, de közelebb érve veszélyesnek ítélte a kiválasztott területet, ezért megkísérelte az eredetileg kiszemelt terület után következő magasabban fekvő területre (gabonavetés) végrehajtani a kényszerleszállást. A helikopter azonban teljesítmény hiányában tovább süllyedt és a vezetőfülkével az előtte levő partoldalnak csapódott, kb. 25-30 km/h sebességgel.

2. sz. ábra: A helikopter repülés nyomvonala

A kényszerleszállás helye: Nagyhajmás Ny 100 méter, N 46° 37' 80" E 18° 28' 57" lásd a 2.számú ábrát.

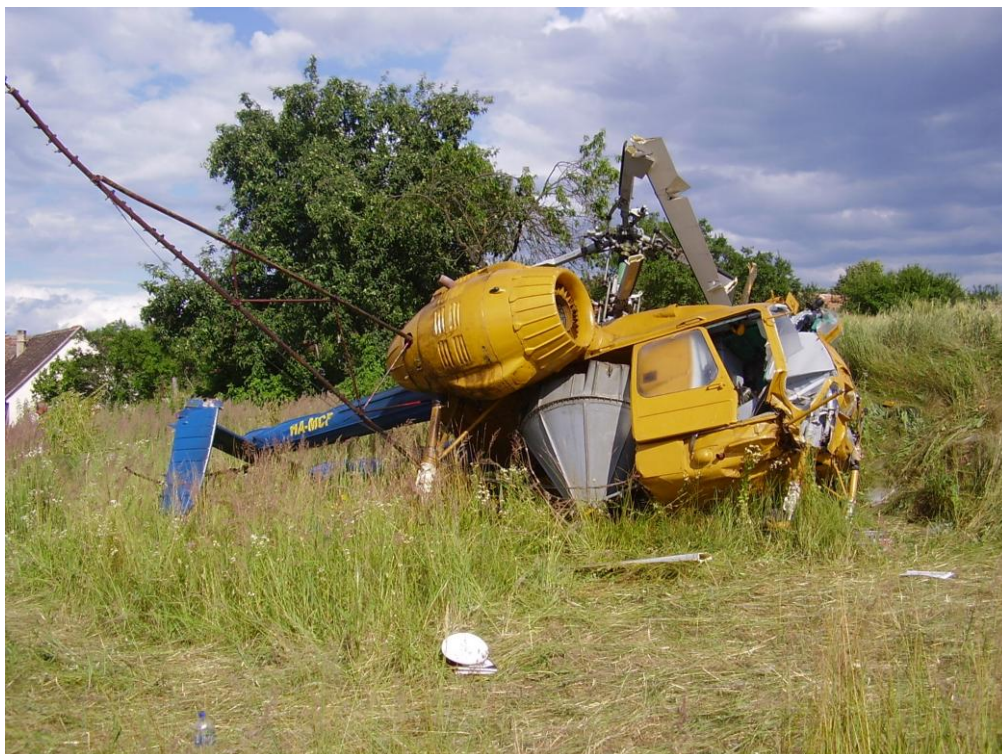
- a forgószárnyak letörték,
- a pilóta kabin benyomódott és deformálódott,
- a bal fő- és orrfutó kitörött,
- a végrész és a mezőgazdasági felszerelés deformálódott.

3. számú ábra. A helikopter sérülései

A helikopter a becsapódás során jelentősen megrongálódott, gazdaságosan nem javítható.

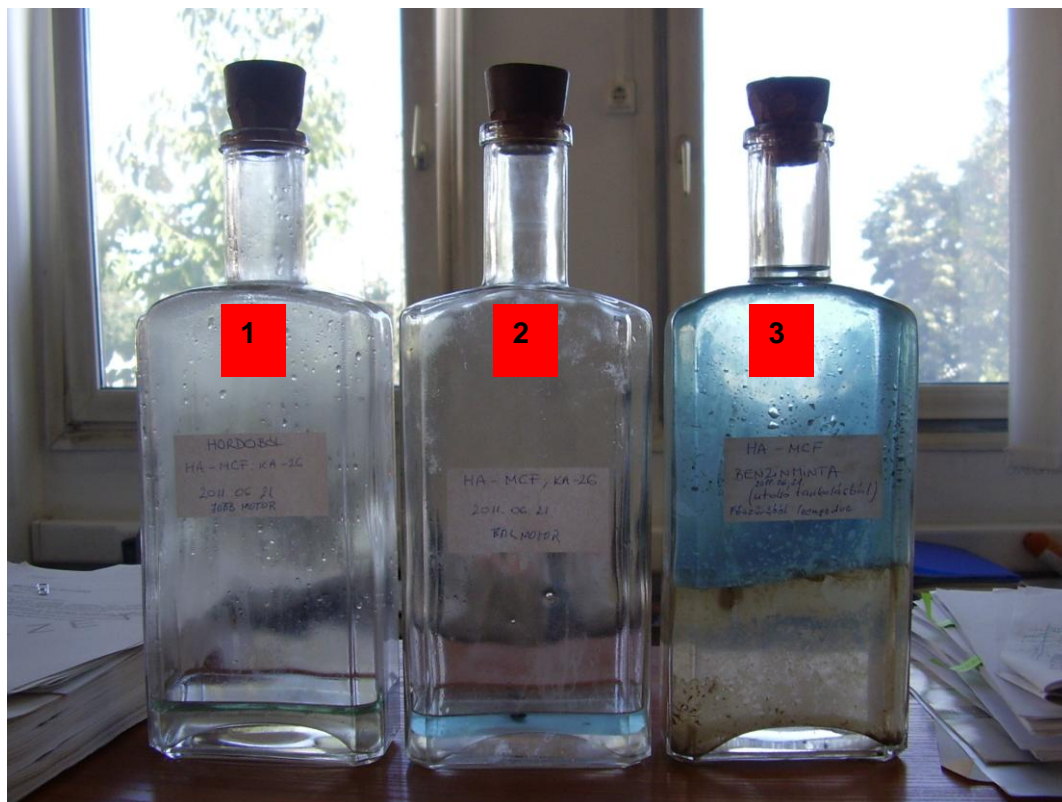
1. Első mintavétel eredménye: benzin nélküli zavaros víz.
2. Második mintavétel eredménye: zavaros víz, kevés benzin és üledék.
3. Harmadik mintavétel eredménye: 1/10 rész víz és 9/10 rész zavaros benzin uszadékkal.
4. Negyedik mintavétel eredménye: üledék alul és zavaros benzin.
5. Ötödik mintavétel eredménye: kevesebb üledék és benzin.
6. Hatodik mintavétel eredménye: 4/10 rész víz és 6/10 rész benzin, lásd a 4. számú ábra 3. sz. üveg
7. Egy teljes vödör tüzelőanyag leeresztése után a minta elfogadható mennyiségű mechanikai szennyeződést tartalmazott és vízmentes volt. A fő szűrő kivétele után megállapítható volt, hogy a szűrő felülete tiszta.

A Vb megállapítja, hogy a motorok teljesítménycsökkenésének (akadozó járás és teljes leállás) oka a tüzelőanyagban található jelentős mennyiségű víz.

4. sz. ábra: A tüzelőanyag minták
