**KÖZLEKEDÉSBIZTONSÁGI
SZERVEZET**

ZÁRÓJELENTÉS

**2011-128-5
VASÚTI BALESET**

**MÁTRAI ERŐMŰ
Visonta
2011. március 21.**

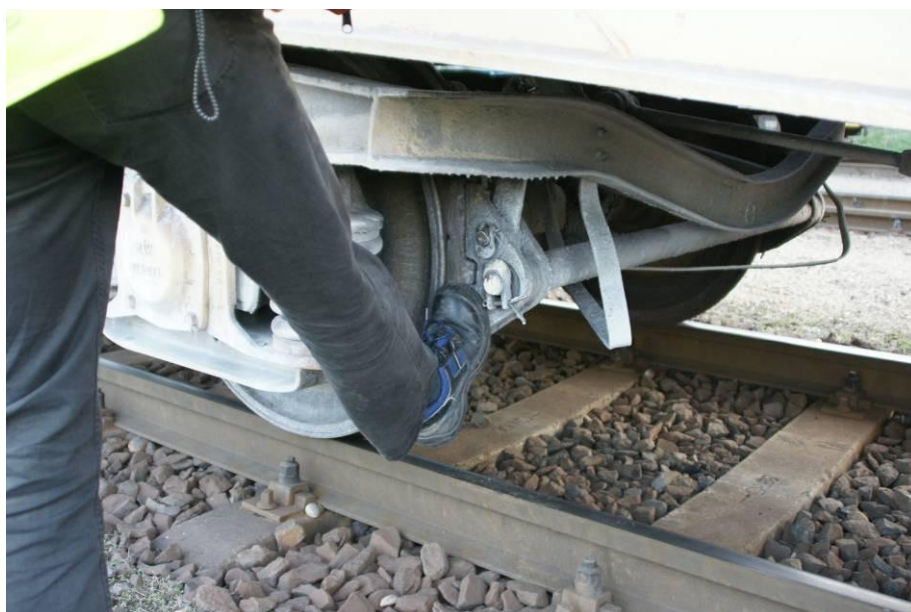
3. ábra A baleset bekövetkezése - illusztráció-

A tolatómozdony D2 fékezőszelepe „menet” álláson kisebb nyomást állított elő, mint a vonógép fékezőszelepe. Ennek következtében a teherkocsi kormány szelepe nem került oldó állásba, a kocsi fékje nem oldott fel teljesen, a féktuskók a kocsi kerekeihez értek.

A tolatómozdonyral a második szerelvényrészhez visszatérve azt a mozdonyral összekapcsolták. Ezt követően a tolatásvezető az ilyenkor előírt fékezési és oldási vizsgálat helyett a fékek feloldására és a szerelvény lassú megindítására utasította a mozdonyvezetőt, majd a szerelvény vége felé indult. A mozdonyvezető a vonatot kb. 4-6 km/h sebességre gyorsította. A szerelvény megmozdulását követően a kismértékben fékező kocsi felől a tolatásvezető meghallotta az éles hangot, ezért oda indult. A féktuskó helyzetét kiértékelve úgy vélte, hogy csupán néhány millimétert kellene a féktuskónak távolodnia keréktől és a fék teljesen feloldódna. Ezért megkísérelte a féktuskót rögzítő sarut jobb lábával megrúgva eltávolítani a keréktől.

A rúgás közben a lába a saruról lecsúszott, melynek következtében egyensúlyát elveszítve a kocsni alá esett. Esés közben megpróbált megkapaszkodni a jármű főkeretében, azonban a szerelvény mozgása következtében egyensúlyát nem tudta időben visszanyerni és a kocsni alól kimászni. Jobb lába az utolsó forgóváz első kereke alá került.

A tolatásvezető a mozgó kocsi féktuskóját lábbal kísérelte meg a keréktől eltávolítani. A művelet során lába a féktuskót rögzítő saruról lecsúszott és egyensúlyát veszítve jobb lába a kocsi kereke alá került.
