**KÖZLEKEDÉSBIZTONSÁGI  
SZERVEZET**

**ZÁRÓJELENTÉS**  
**2011-150-4P**  
**SÚLYOS REPÜLŐESEMÉNY**  
**LHBS**  
**2011. július 17.**  
**Cessna-T210 L**  
**D-EHNW**

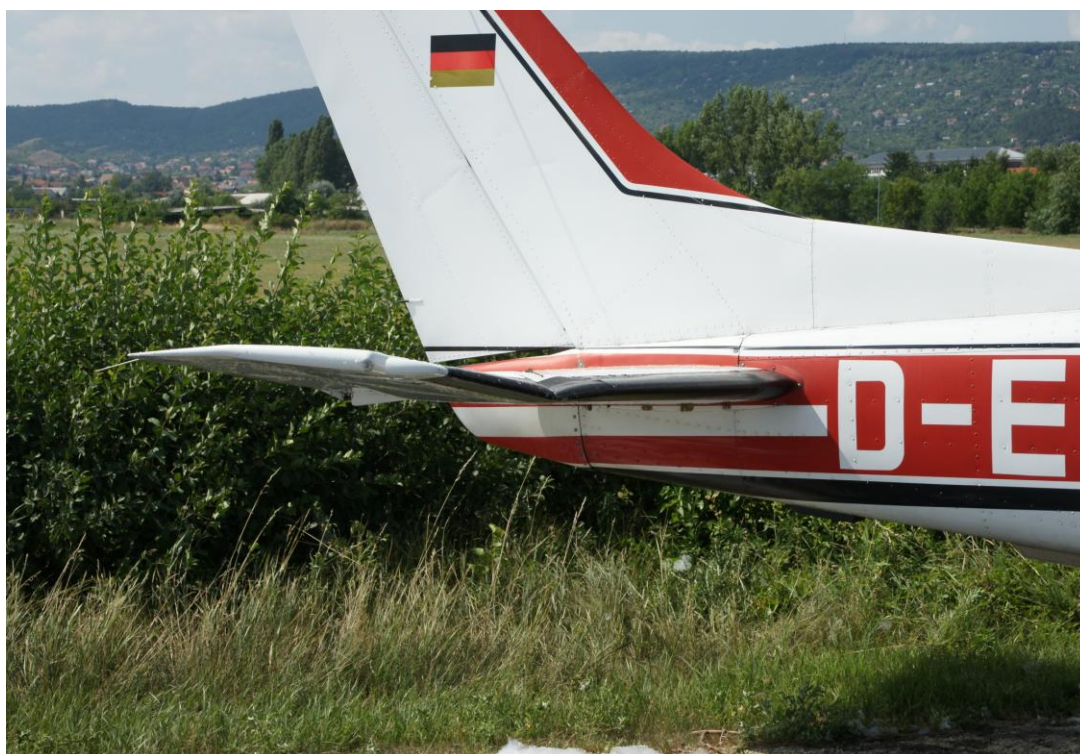
Az emelkedést a magassági kormány rudzatának mozgását rögzítő csavarhúzó akadályozta. A pilóta a repülőgéppel balra fordulva a futópályáról nagy sebességgel lefutott és intenzív fékezéssel a repülőtér végén lévő bokrokat áttörve a Kőérberki közforgalmi úton állt meg, miközben a repülőgép jobb főfutója becsukódott.

A jobb oldali vízszintes vezérsík sérülése a nyomott helyzetben lévő (rögzített) magassági kormánnyal. (Ez a helyzet lehetetlenné tette nekifutás közben a felszálláshoz, emelkedéshez szükséges bólintási szög létrehozását.)

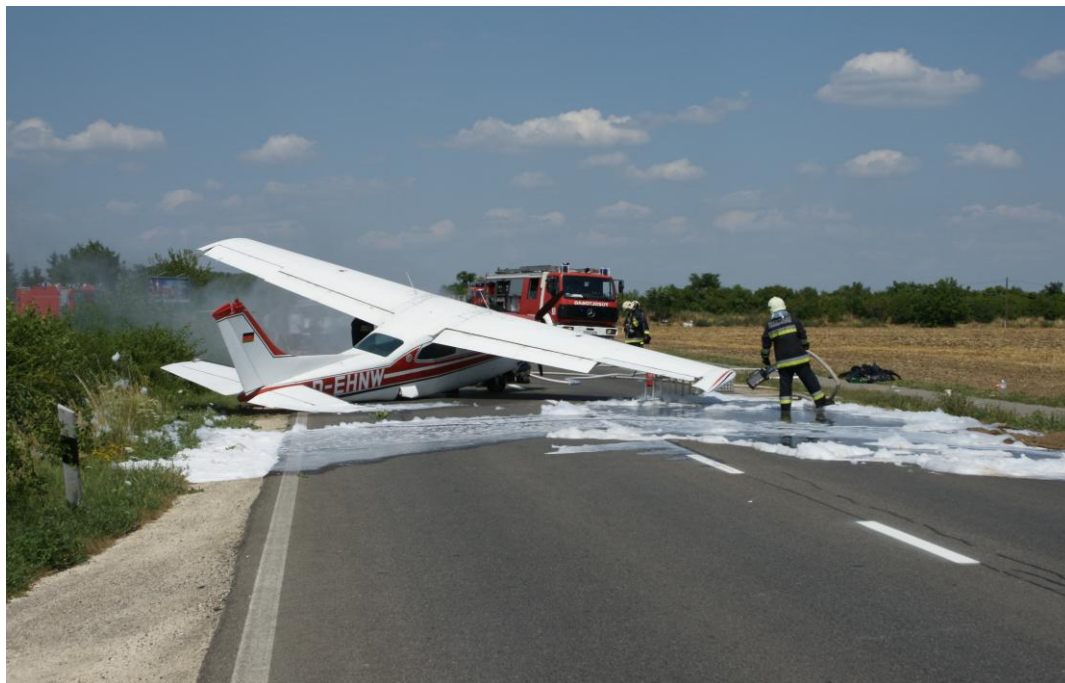
Az érintett légijármű az eset kapcsán kissé megrongálódott, jobb futó becsukódva.

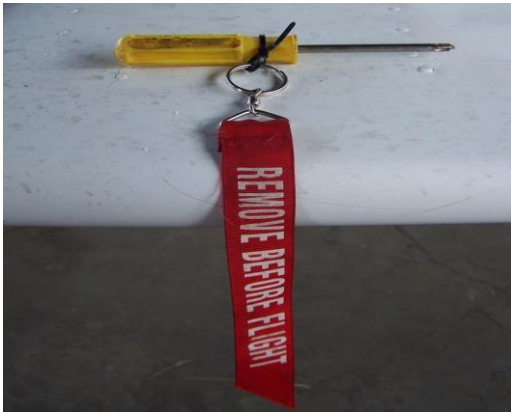
A Vb azt valószínűsíti, hogy a pilóta a tüzelőanyag tankolóra gurulás előtt helyezte be kormányrögzítőként a csavarhúzó, majd a benzin felvétel után, a motorindítást megelőzően azt elfelejtette kivenni.

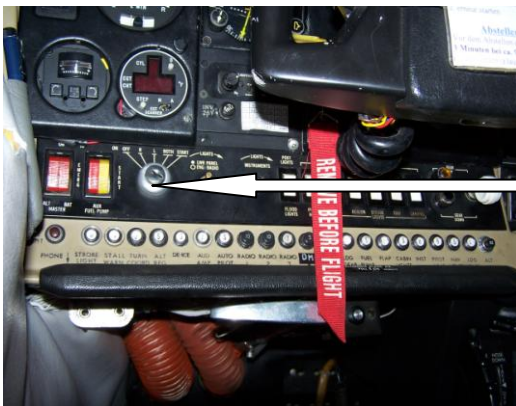
A D-EHNW lajstromjelű repülőgépen szabálytalanul kialakított kormányrögzítés. Az indító kulcs használata a rögzített kormány ellenére is lehetséges.

- A pilóta berögzítve felejtette a magassági kormányt,
- A pilóta a szabályos, motorindítást lehetetlenné tévő kormányrögzítő helyett olyan, csavarhúzóból kialakított kormányrögzítést használt, amelynek eltávolítása nélkül is lehetséges volt a motor beindítása.

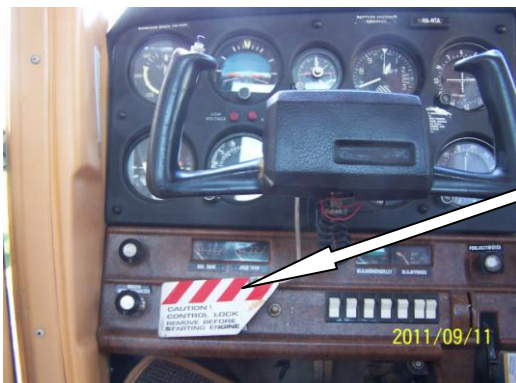
Szabályos kormányrögzítő, amelynek eltávolítása nélkül a motor indítókulcs nem helyezhető be. (illusztráció)

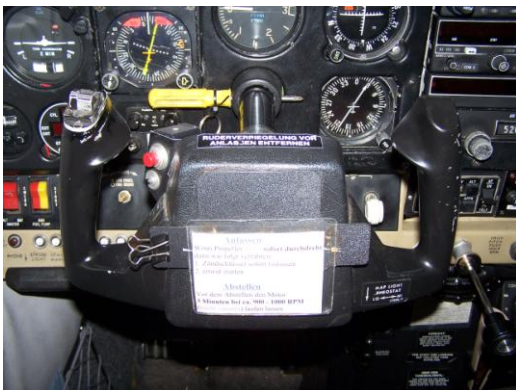
A pilóta nem látta a csavarhúzóra erősített szalagot, amelyre a „REMOVE BEFORE FLIGHT” (repülés előtt eltávolítani) felszólítás van írva. A kormány rögzített állapotban maradt. (fénykép a pilóta szemszögéből)
