**KÖZLEKEDÉSBIZTONSÁGI
SZERVEZET**

ZÁRÓJELENTÉS
2011-151-4P
LÉGIKÖZLEKEDÉSI BALESET
LHSN
2011. július 18.
UTI MiG-15
HA-UTI

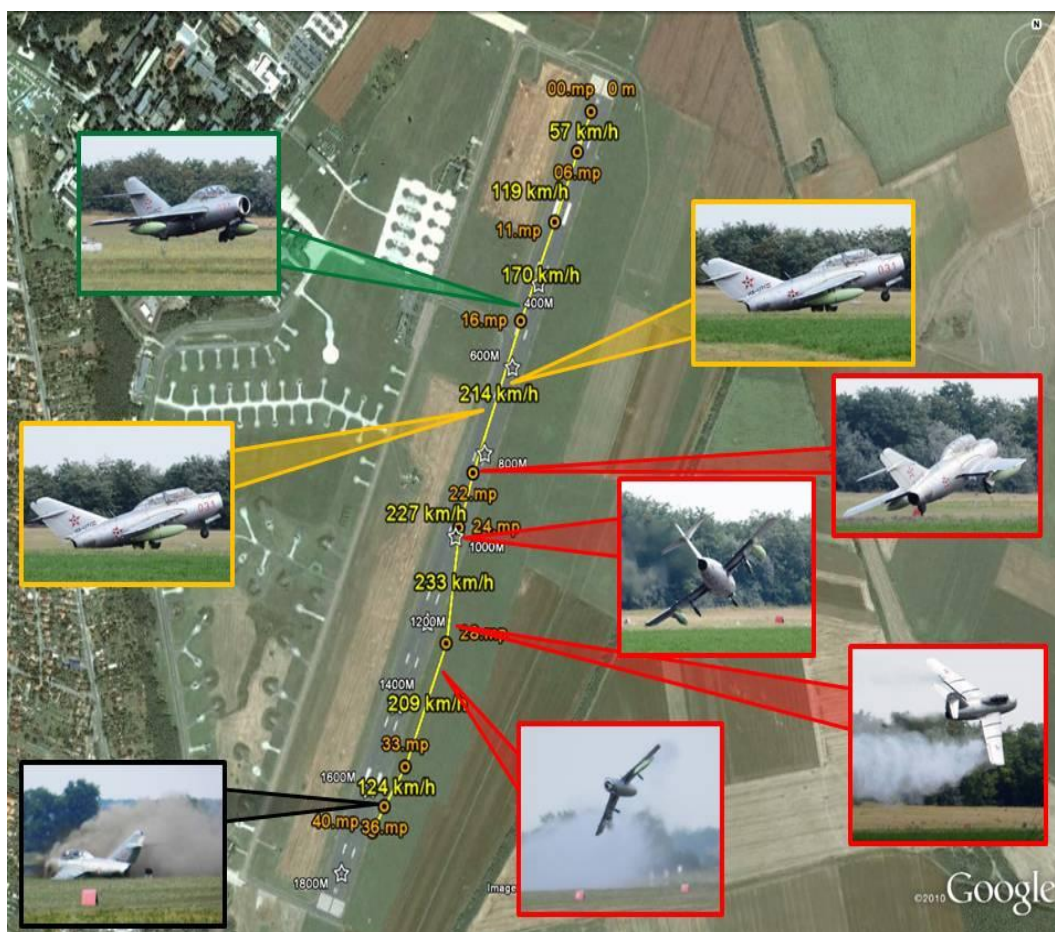
A külső videofelvételeken jól látható a repülőgép elemelkedése után a csűrőlapok kitérítése a bedőlés ellenében, a pilóta reflexszerű kormányzása abból a célból, hogy a repülőgépet vízszintes helyzetben tartsa. A repülőgép a meglévő mozgási energiájával kb. 8-10 m magasságra elpattant (30. mp) és rövid, 320 m-es repülés után visszaesett a füves pályára (34. mp) amikor a bal póttartály is széttört. 220 m

csúszás után a füves pályáról a repülőgép visszakerült a betonra és 60 m-t jobbra traverzálva megállt. A hajtóművet a mérnök-pilóta a gyorsleállító csappal leállította.

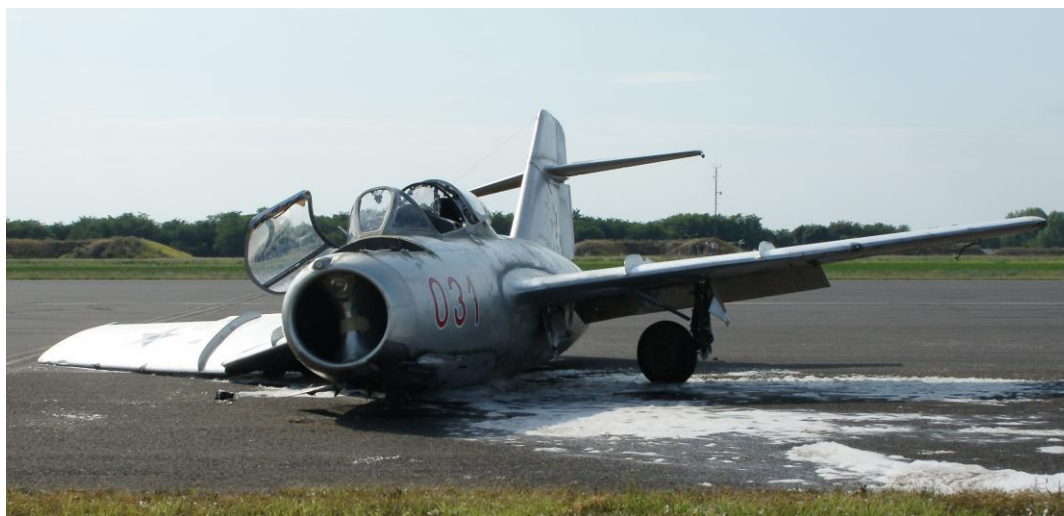
A légijárműben helyrehozhatatlan sérülések, deformálódások keletkeztek.

A légijármű jelentősen megsérült. A jobb szárny főtartója, a szárny bekötések, a szívócsatorna deformálódtak. A futóművek kitörtek, a póttartályok szétroncsolódtak. A hajtómű szintén sérült, javítása gazdaságtalan.

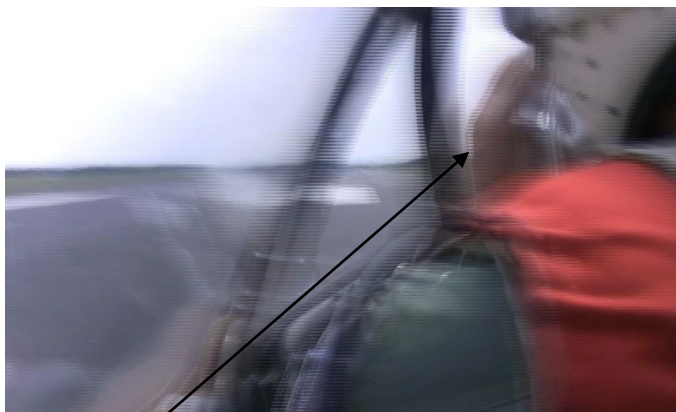
A pilóta keze nem a HVK-n van.

A szemüveg megigazítása a felszállás megkezdése utáni 8. másodpercben.

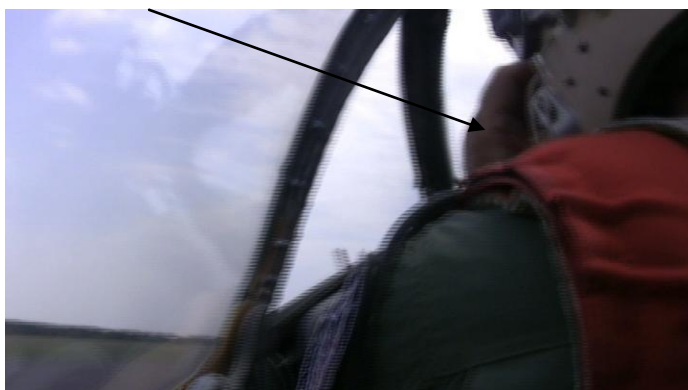
A szemüveg ismételt igazítást igényelt a kritikus állásszöggel történő emelkedés fázisában, (22. másodperc) bár ekkor más fontos teendő lett volna.

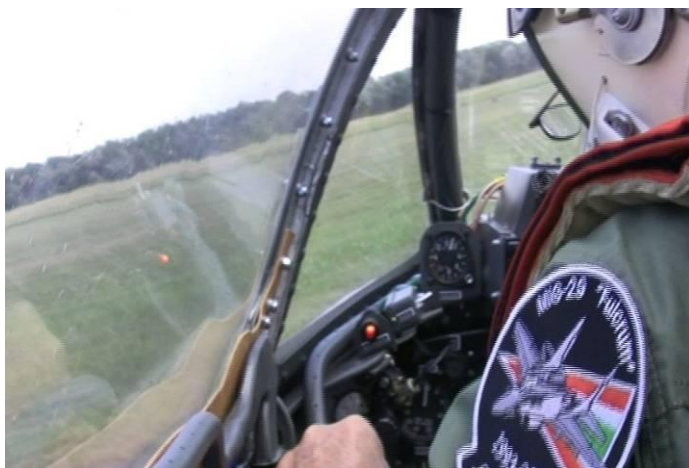
A baleset bekövetkezése utáni megállásnál a szemüveg lóg, megint nincs a helyén!

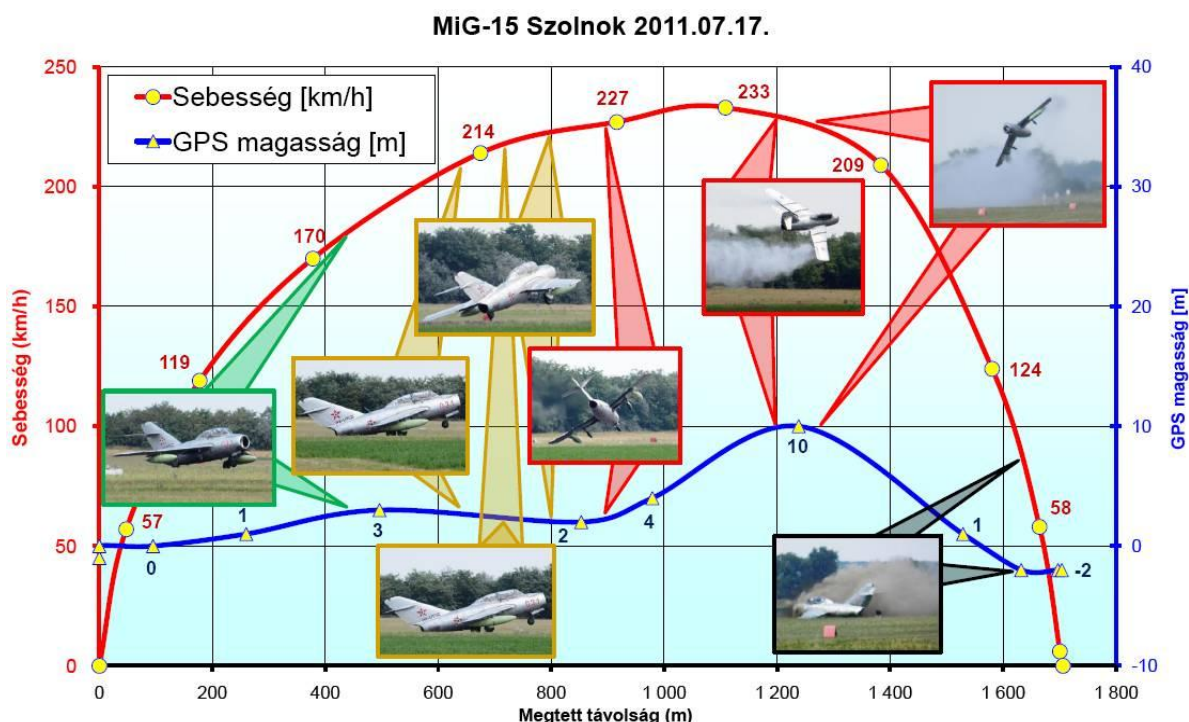
A nekifutásnál, kb. 160 km/óra sebesség elérésekor a repülőgép orra elkezdett emelkedni a magassági kormány semleges helyzeténél és folyamatosan emelkedett, amíg a farkcsúszó el nem érte a betont, ami 12° -os rendkívüli bólintási szögét jelent. A Vb nem találta jelét, hogy a pilóta a repülőgép 5° körüli bólintási szögének megtartására, illetve a további orremelkedés csökkentésére kísérletet tett volna.

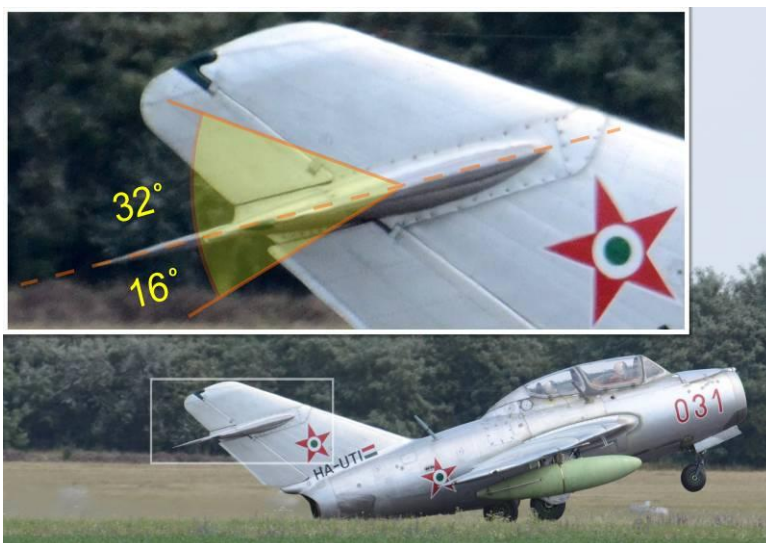
A repülőgép a 12° -os bólintási szöget 600 m nekifutás után érte el és tartotta 200 m hosszan, az elemelkedésig. A magassági kormány a semleges helyzetében állt.

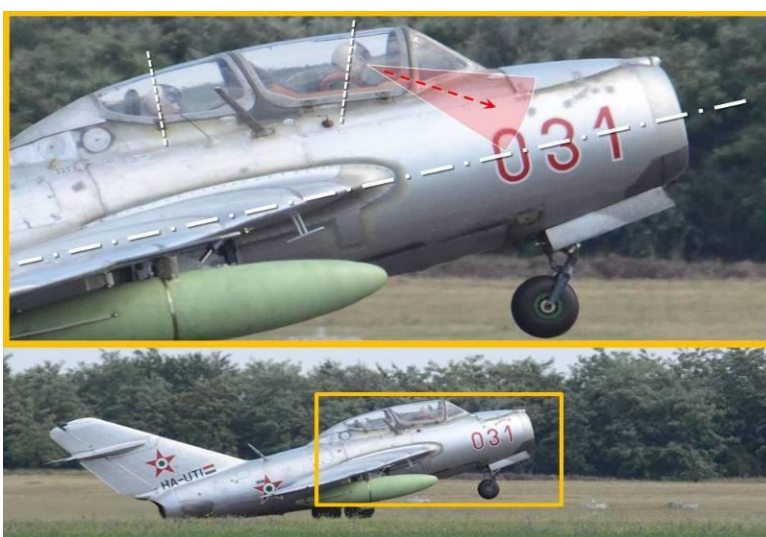
Amikor a farokcsúszó elérte a betont, a pilóta - elmondása szerint - erős „zúgást” hallott és a kabinba tekintve a hajtómű ellenőrző műszereknél kereste a választ, miközben figyelmen kívül hagyta a rendkívüli bólintási szöget. Elmulasztotta az ilyenkor elvárható tevékenységet, illetve megoldást, azaz a felszállás azonnali megszakítását. A szokásos gyakorlat szerint a MiG-15 pilótája a felszállás megkezdésekor teljes tolóerőt ad és ekkor ellenőrzi a hajtómű működését a műszerek szerint. A továbbiakban nem néz a kabinba, hanem előre tekint egészen a futómű behúzásig, a repülőgépet érzékszervei szerint vezeti, rendellenesség észlelésekor a felszállást azonnal megszakítja.

A felszállás megszakítása helyett, a pilóta a Vb számára megmagyarázhatatlan mozdulatot tett. A magassági kormányt további emelkedés helyzetbe térítette ki, aminek hatására 800 m nekifutásnál bekövetkezett a számított elemelkedési sebességnél – 268 km/óra - lényegesen kisebb, kb. 225 km/óránál a futópályáról történő elemelkedés és ezzel egyidőben az átesés, balra történő bedőléssel. A balra dőlés oka a jobb oldalról fújó szél, amely a repülőgép jobb szárnyán többlet felhajtóerőt eredményezett a bal szárnyon lévő felhajtóerőhöz viszonyítva.

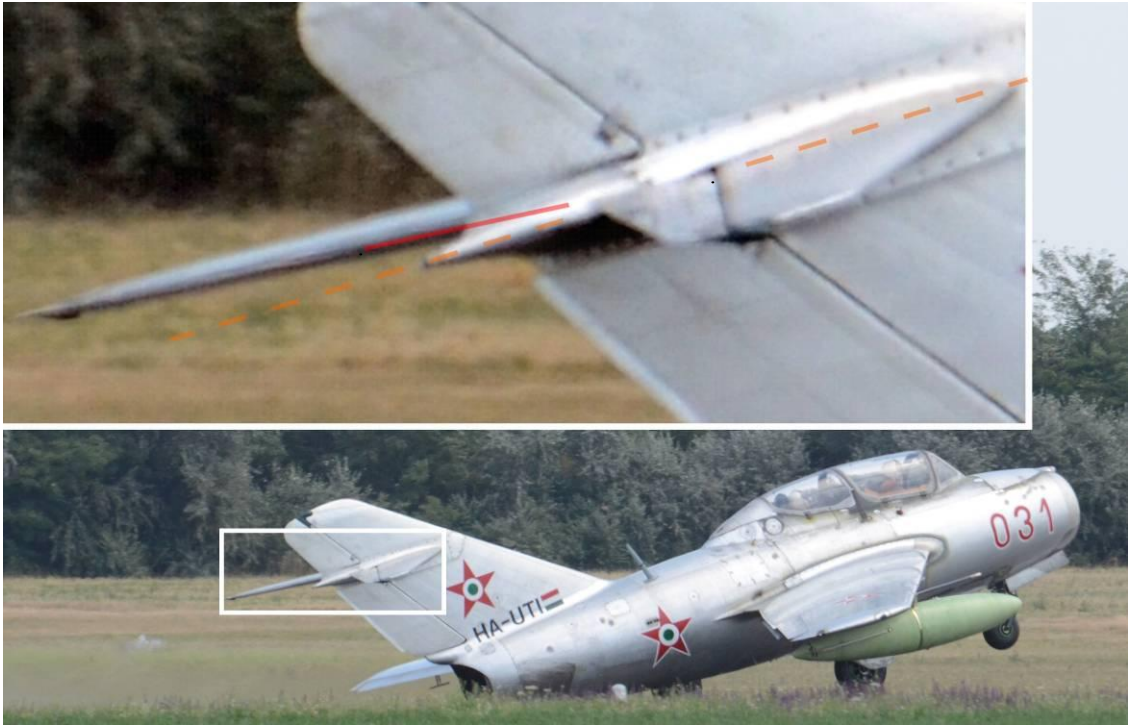
A magassági kormány kitérése, amely az elemelkedésnél az azonnali átesést okozta.

Horizont helyzet a kabinkerethez viszonyítva. Orrfutó a betonon, a repülőgép viszonylagos bólintási szöge 0°

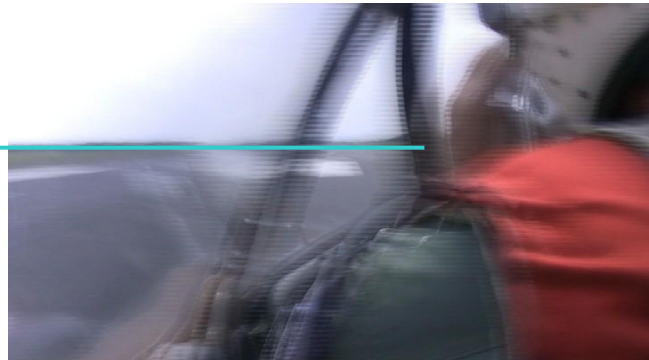
A megfelelő, kb. 5° -os horizont helyzet és a tényleges 12° -os bólintási szög szerinti horizont helyzet a kabinkerethez viszonyítva, az elemelkedés előtt.

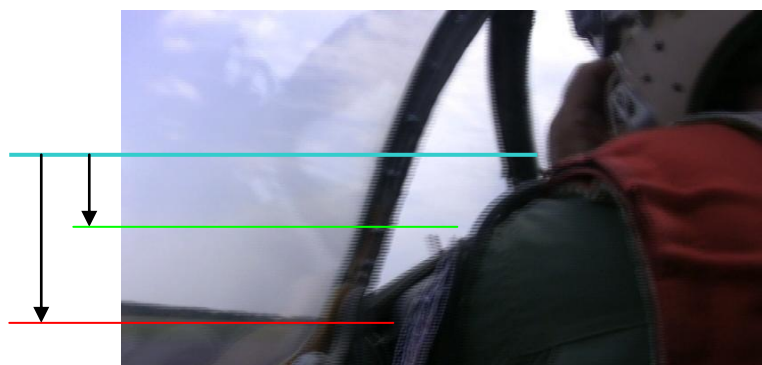
A fenti képek mutatják a repülőgép horizonthoz viszonyított bólintási szögét a nekifutás során, a szükséges és az annál lényegesen nagyobb tényleges bólintási szöget a repülőgép elemelkedése előtt. A zöld színnel jelölt vonalnál kellett volna megállítani a repülőgép bólintási szögének további növekedését és tartani az elemelkedésig, illetve a kezdeti emelkedés során.
