# **ZÁRÓJELENTÉS**

**2011-153-5  
vasúti baleset**

**Szentes-Gádoros  
2011. április 3.**

**37454 sz. vonat**

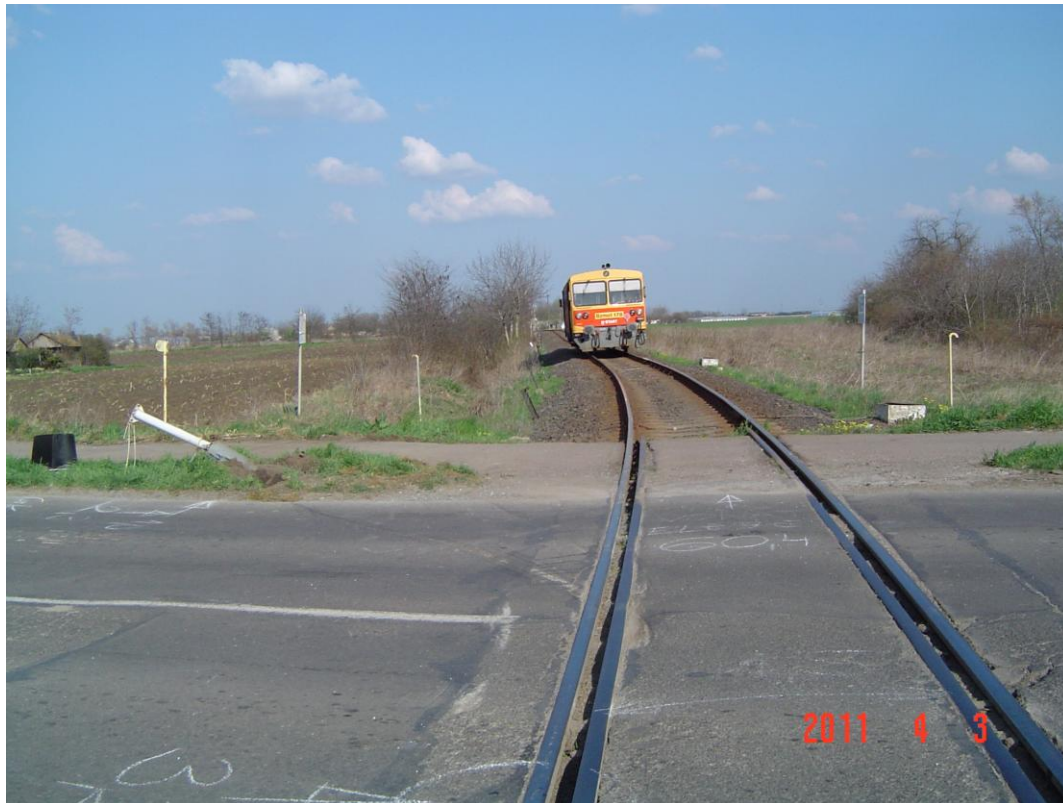
2011. április 3-án a Szentesről Orosházára tartó 37454 sz. Bzmot 178 psz. motorkocsiból álló személyszállító vonat a Szentes-Gádoros állomásközben lévő AS 399 fényosorompóval biztosított útátjáróban nekiütközött a fényosorompó tiltó jelzése ellenére északi irányból az útátjáróba hajtó taxi gépkocsinak (3. ábra). A gépkocsit első lökhárítójánál fogva az út szélére lökte.

3. ábra: A baleset helyszíne (foto: VBO)

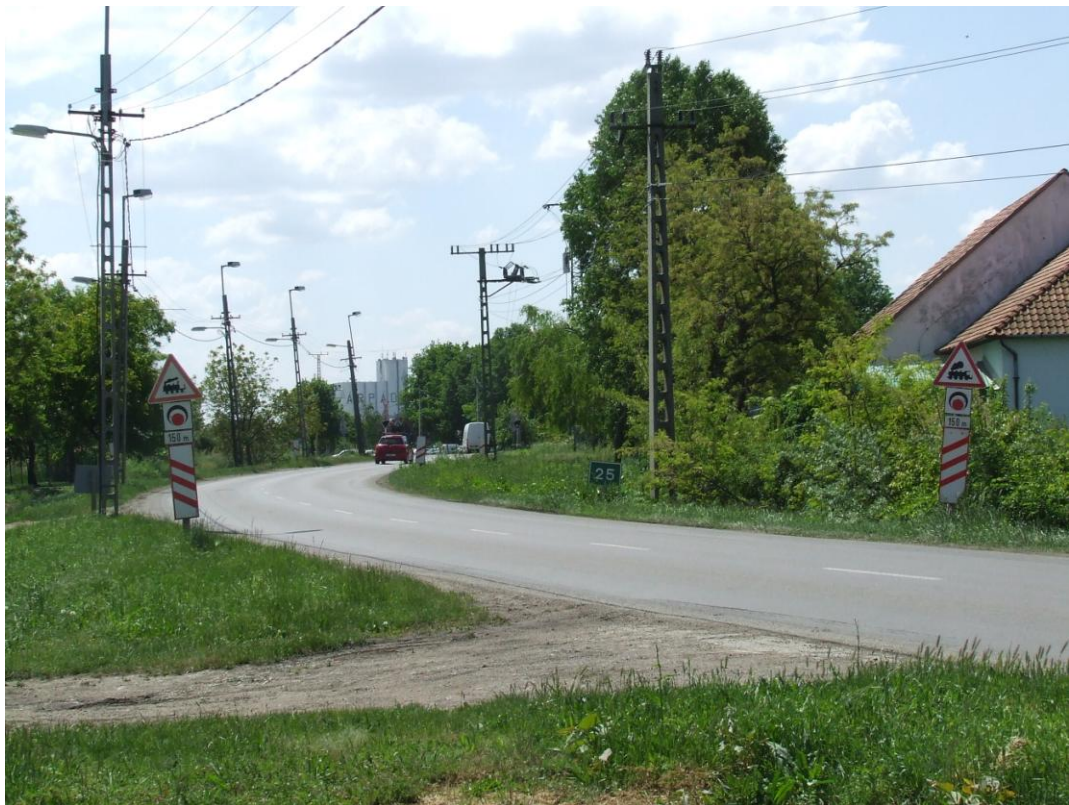
A közút felől a vasúti átjáróra figyelmeztető táblák hiánytalanul megvannak, az út bal oldalán is megismételve (4. ábra):

- egy oszlopon a vasúti átjáróra figyelmeztető tábla, fénySOROMPÓRA figyelmeztető kiegészítő tábla, vasúti átjárót előjelző 3 sávos tábla;
- két- és egysávos előjelző tábla;
- vasúti átjáró kezdete a fénySOROMPÓ oszlopán.

4. ábra: az út vonalvezetése a gépkocsi érkezési irányából

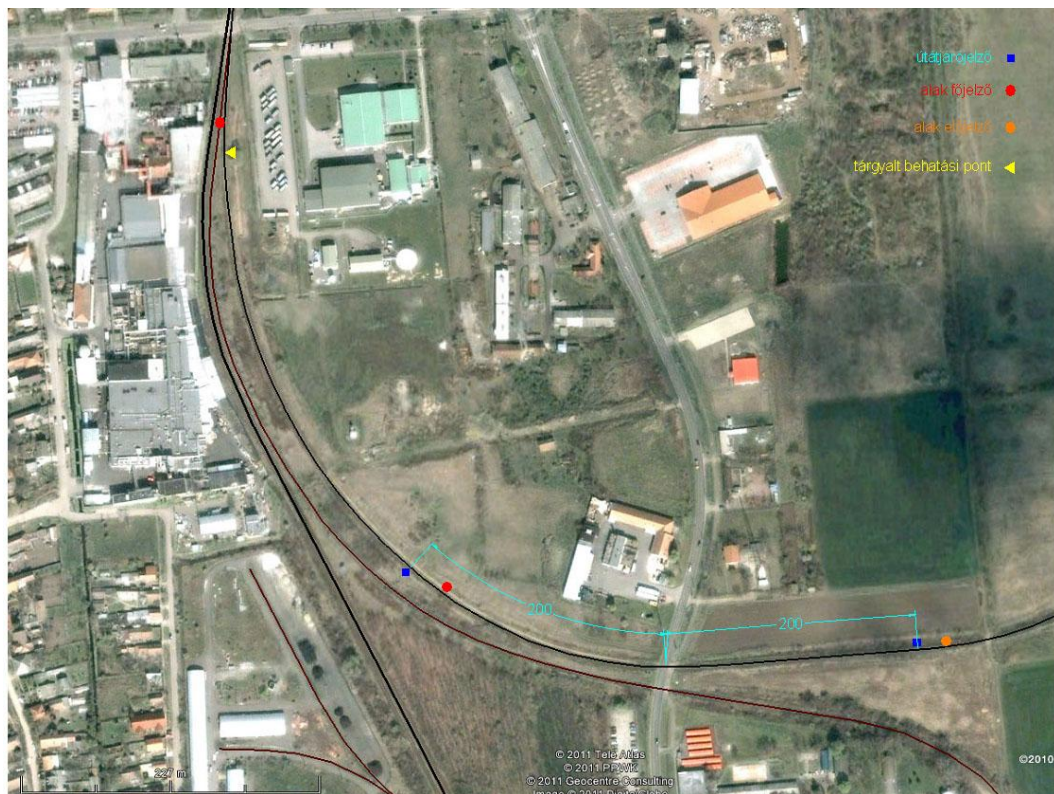
A sorompó behatási pontja (a vonat érkezési irányából) Szentés állomás területén, tolatási határon belül van. A behatási pont függésben van a V jelű alakjelzővel, melynek továbbhaladást tiltó állásában az hatástalan (azaz tolatási mozgások nem zárják le a sorompót).

Az állomás bejárat D jelű jelzője az útátjáró és az előbbi behatási pont között van (5. ábra).

5. ábra: a tárgyalt jelzők és behatási pont elhelyezkedése

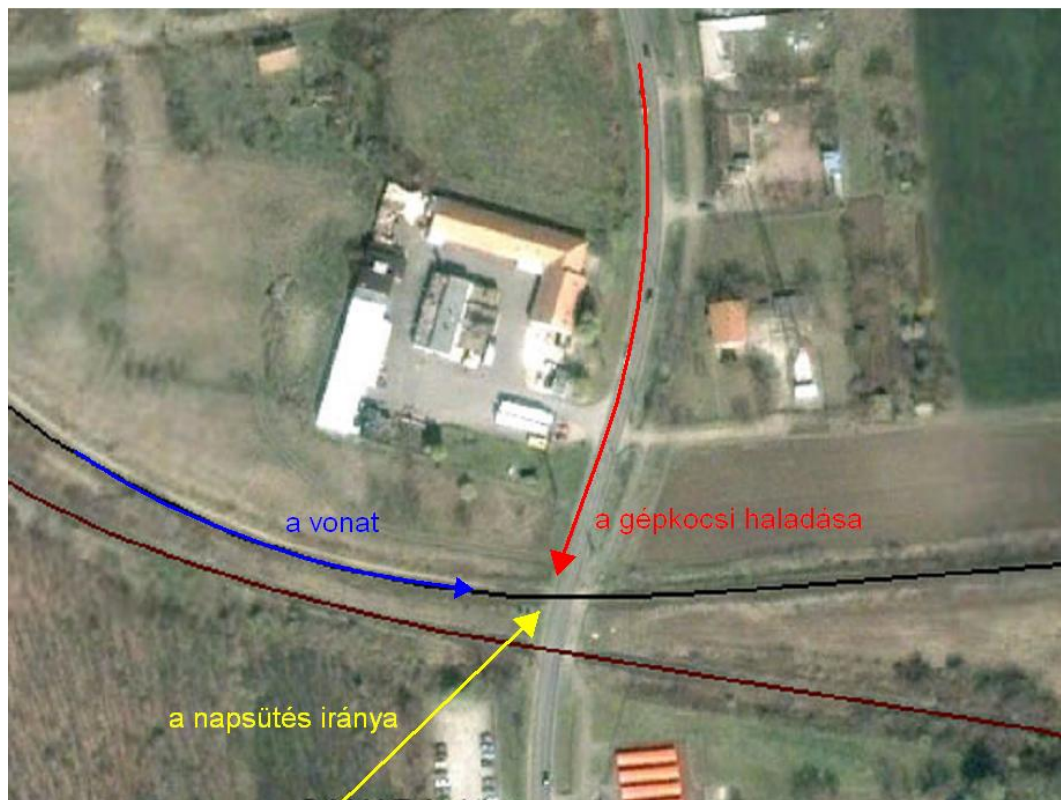
A fényoszlop jelzésének megfigyelése takarással nem volt akadályozott, az előjelző táblák – az út mindkét oldalán – kifejezetten fel is hívták a fényoszlopóra a figyelmet. A baleset nem sokkal a Nap delelése után, jóval naplemente előtt történt, a nap 40 fokos magassága még nem okoz közvetlen elvakítást sem. A napsütés iránya (6. ábra) azonban olyan volt, hogy a fényoszlopától távoli, ahhoz közelítő gépkocsi szemszögéből még nem akadályozza a jelzés megfigyelhetőségét, de közvetlenül a fényoszlop előtti útszakaszról nézve már megnehezítheti. Ez utóbbi helyzetben – különösen egy munkanapja végén járó gépkocsivezetőnél – keltheti azt az érzetet, hogy azon fényjelzés nincs és a fényoszlop üzemzavaráról van szó.

6. ábra: a napsütés iránya
