KÖZLEKEDÉSBIZTONSÁGI
SZERVEZET

ZÁRÓJELENTÉS

2011-160-4P
Légiközlekedési baleset

UL A1 légi jármű
30-025

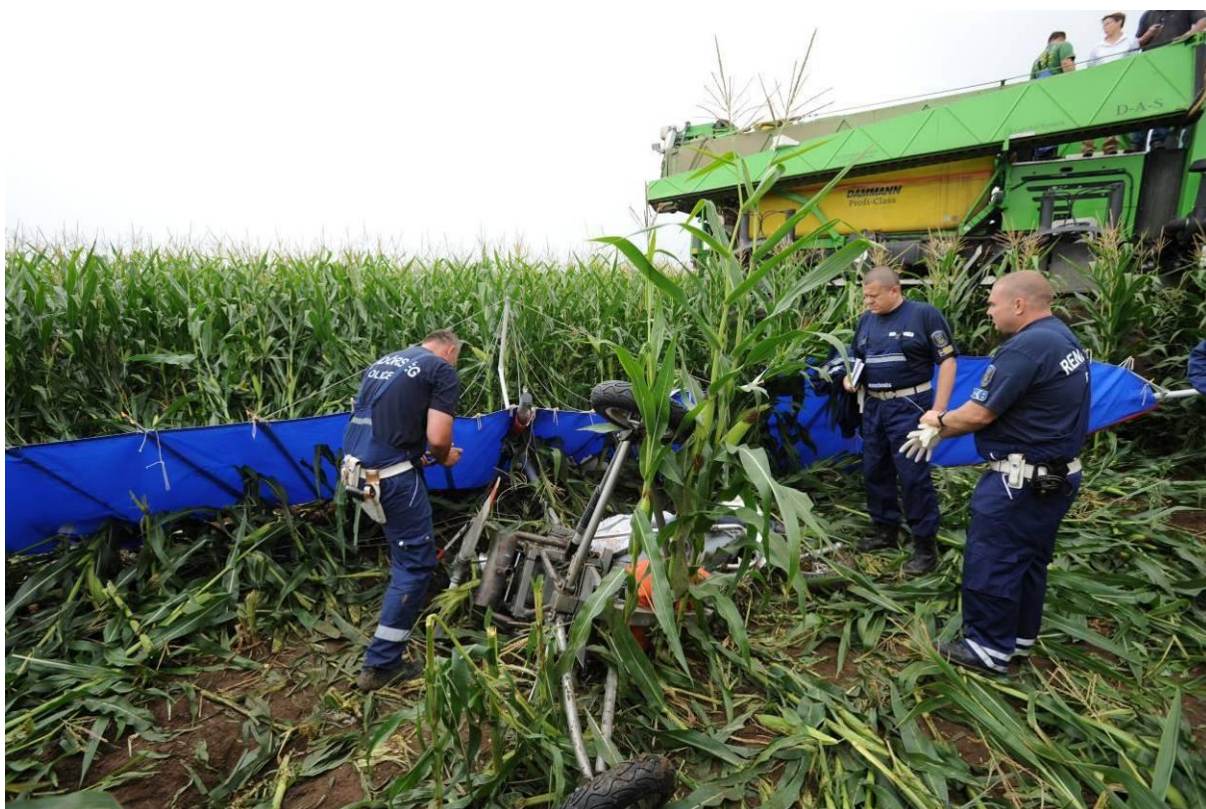
2. számú kép

A meredek becsapódást bizonyítják azok a kukoricaszárak, amelyek a trájk és a szárny között, illetve közvetlenül a trájk mögött (2. és 5. számú kép) szinte érintetlenül eredeti helyzetükben állnak. A szárny és a trájk nagyjából egy időben kissé balra dőlve orral ütközött a talajjal, majd a trájk a bal oldalára csapódott, ezt bizonyítja a bal oldali futó, amely a szokott üzemi terheléssel ellenkező irányú terhelés hatására törött el. E szokatlan törést a nagy szögben történő becsapódás és a trájk vázszerkezetének nagymértékű deformációja (3. számú kép) tette lehetővé, amely következtében a trájk hátsó fele a deformáció következtében elcsavarodva, szinte háthelyzetben találkozott a talajjal. A becsapódáskor mindkét szárnyvégi vitorlarögzítés elszakadt (4. és 5. számú kép). Ez a sárkány orral való ütközésének következménye.

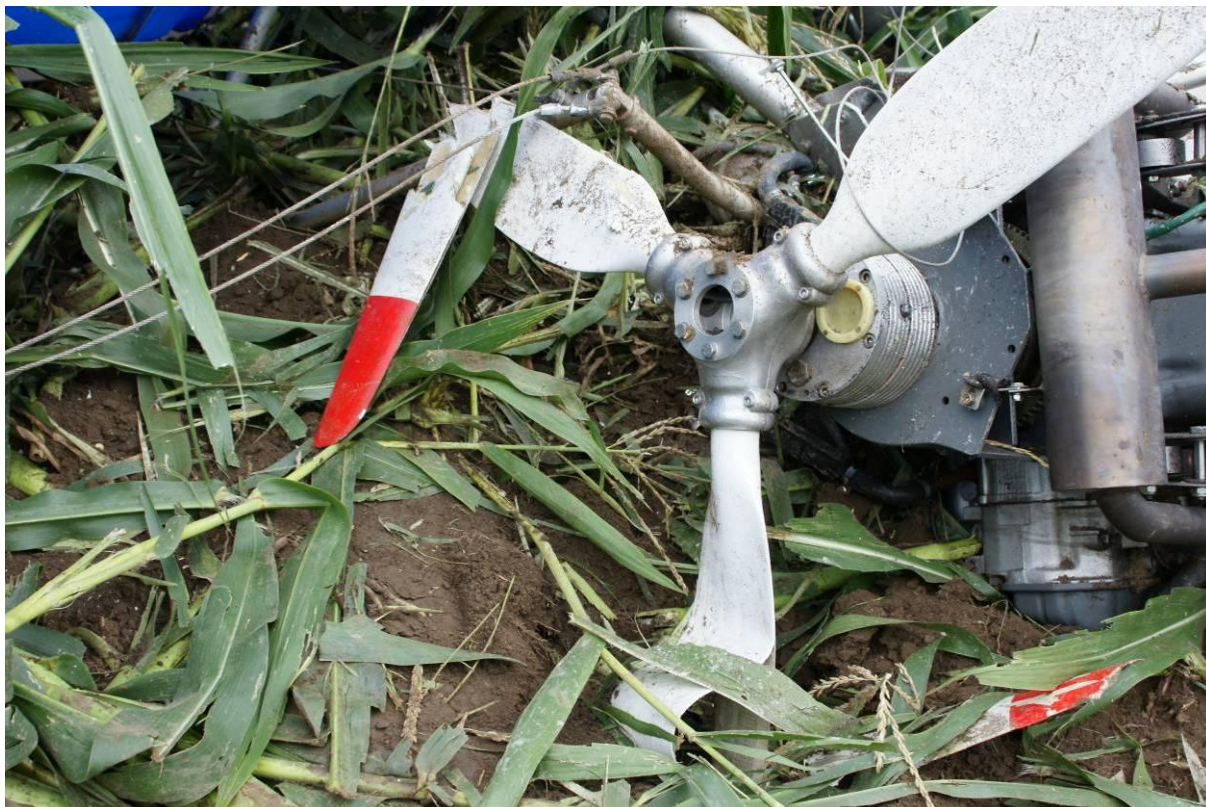
6.számú kép

A motor az ütközés idején nagy teljesítményen működött, ezt bizonyítják a légcsvár sérülései (6. számú kép) és a sérült tollak nyoma a talajban.
