KÖZLEKEDÉSBIZTONSÁGI
SZERVEZET

ZÁRÓJELENTÉS

**2011-166-4P
REPÜLŐESEMÉNY**

**Aerotechnik L13SE Vivat
OK-9114**

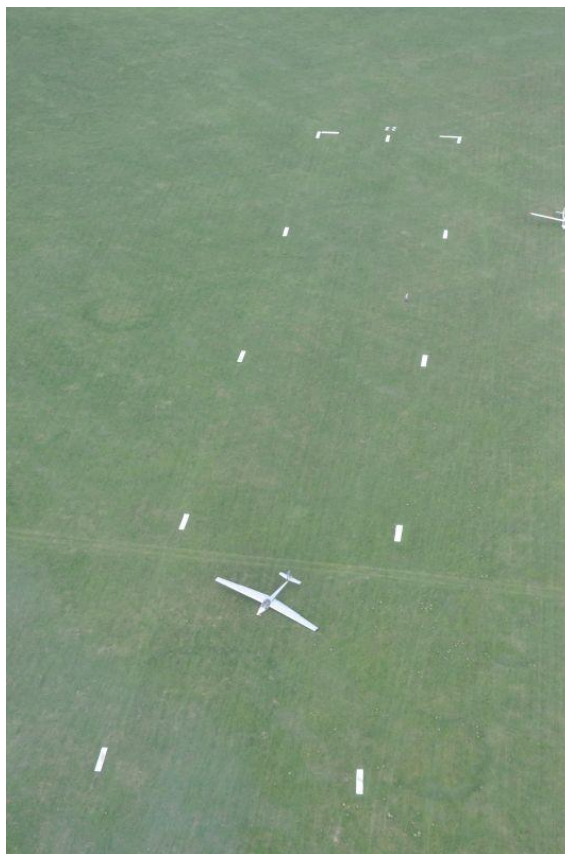
A repülőgép a 22-es futópályán a küszöb mögött kb. 100 méterrel ért földet. A repülőgép a futómű törzsből kiemelkedő részén és a törzs elülső alsó részén csúszott a fűn kb. 20 métert. A légcsavar a földnek ütközött és mind a két tolla eltört.

2. számú ábra: Az OK-9114 helyzete a hajdúszoboszlói 22-es futópályán.

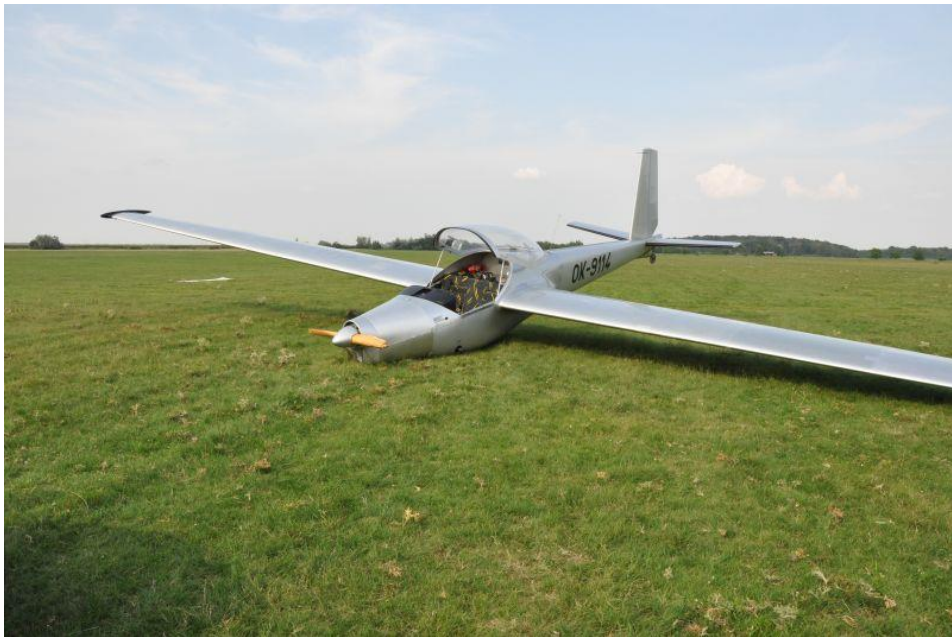
A repülőgép orrész alsó részén a burkolt deformálódott, a légcsavar mindkét tolla eltört.

3. számú ábra: Az OK-9114 az esemény helyszínén

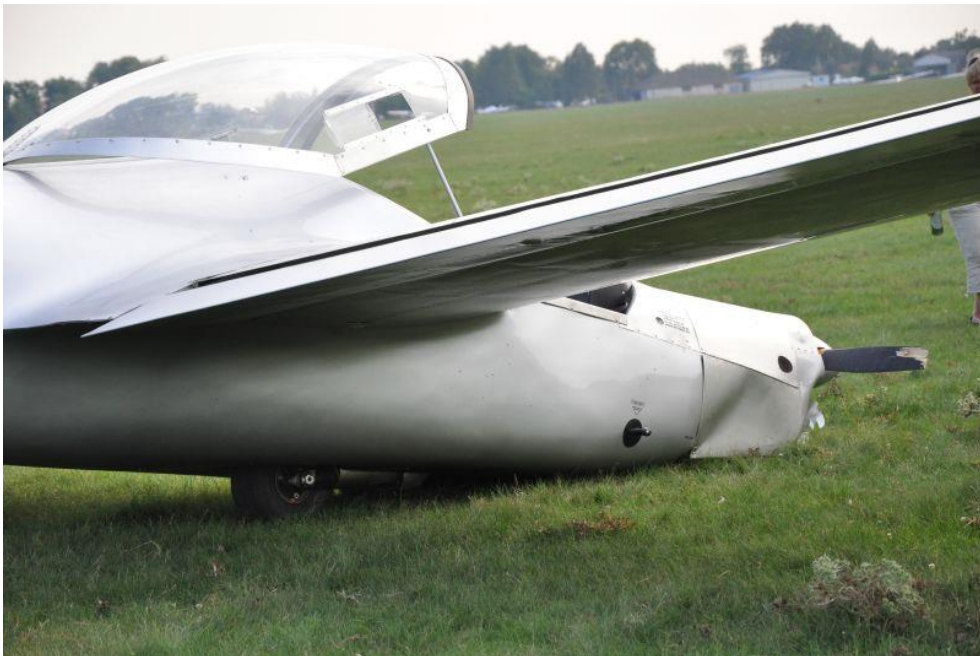
4. számú ábra: Az OK-9114 sérülései a törzs orrészén és a becsuklott futómű

A szemtanúk helyi beszámolója alapján a repülőgép kilebegtetése túlságosan magasan történt, így sebességét elvesztette és a felhajtóerő csökkenése miatt nagy függőleges sebességgel ért talajt. Az ekkor fellépő terhelést a futómű nem tudta elviselni és becsuklott, a légcsavar a földnek ütközött, majd a repülőgép a hasán csúszva állt meg.

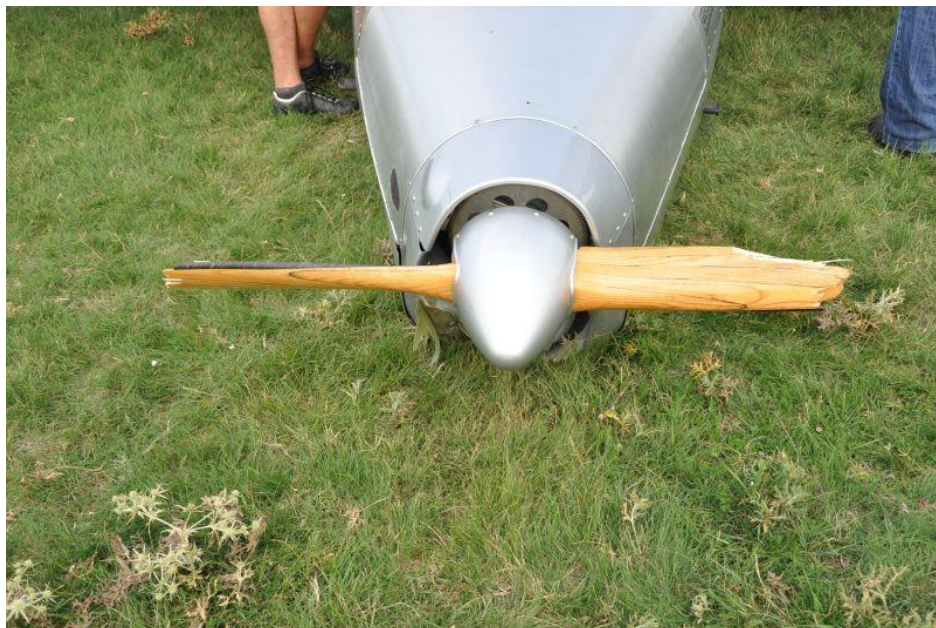
5. számú ábra: Az OK-9114 törött légsavarja

A légcsavartollak törései alapján a légcsavar a földet érés előtt forgott.

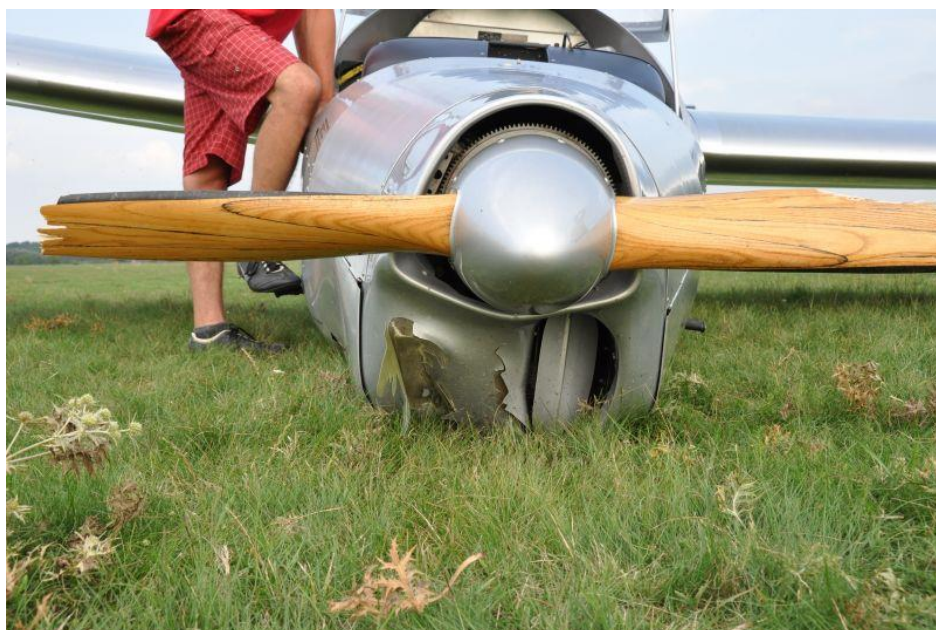
6 számú ábra: Az OK-9114 orrész sérülései

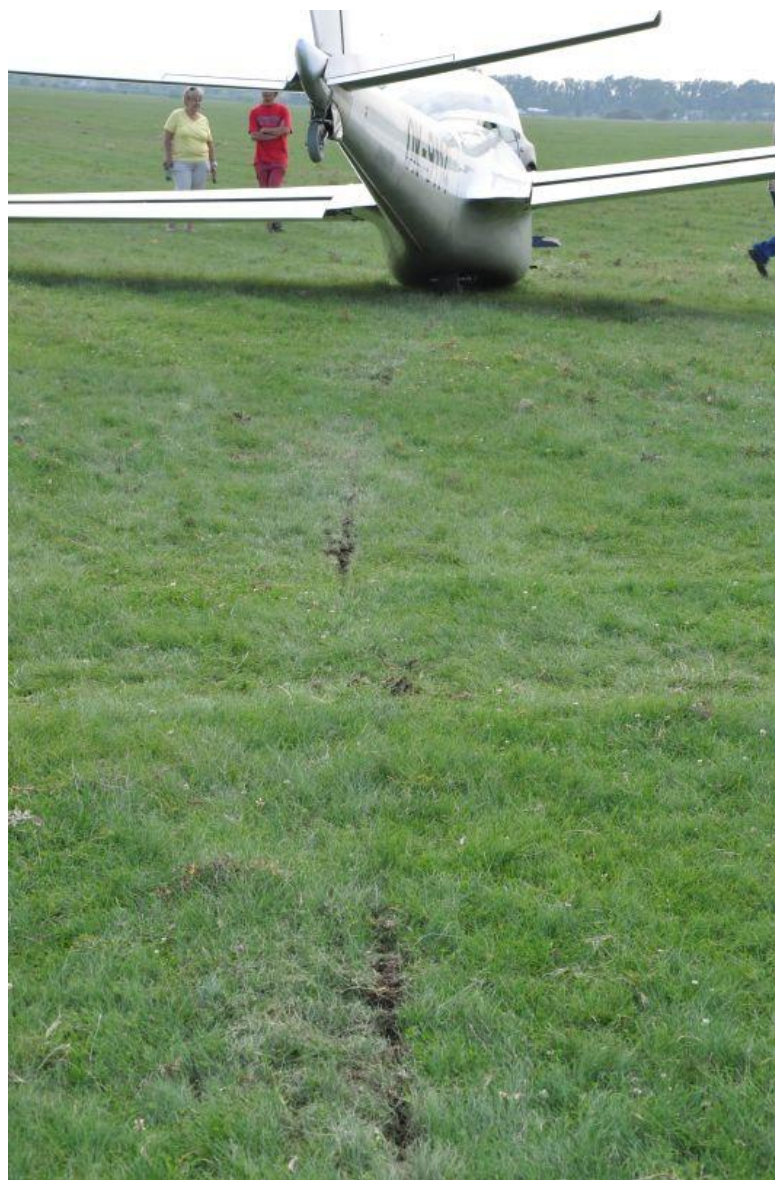
A repülőgép a küszöb mögött kb. 100 méterrel ért földet, majd a futómű törzsből kiemelkedő részén és a törzs elülső alsó részén csúszott a fűn kb. 20 métert.

7. számú ábra: Az OK-9114 csúszásnyomok
