**KÖZLEKEDÉSBIZTONSÁGI
SZERVEZET**

ZÁRÓJELENTÉS

**2011-177-5
VASÚTI BALESET**

**Gyömrő vasútállomás
2011. április 20.**

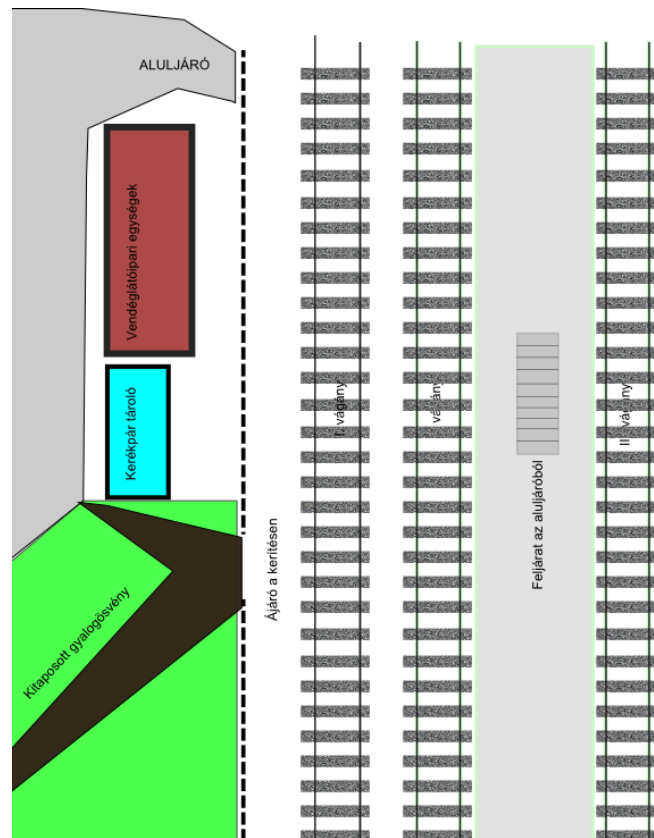
3. sz. ábra: Vázlatos helyszínrajz

Az állomáson aluljáró került kiépítésre, amely a település mindkét részéről közvetlen eljutási lehetőséget biztosít az utasperonhoz. Az aluljáróba levezető utak, lépcsők jól felismerhetők.

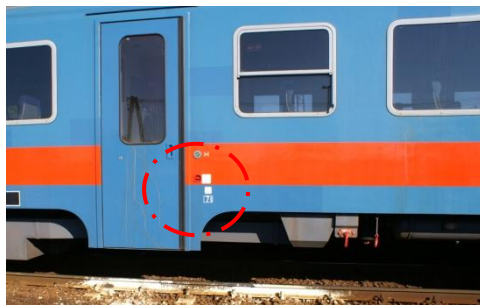
Állításának ellentmond, hogy a helyszíni szemle során a 50 55 20-05 794-2 psz. kocsiközépső ajtajánál a földről kezelhető vésznyitó el volt fordítva. Ez azt jelzi, hogy az üzemszerűen nem nyitható feljáró ajtó vésznyitóval került kinyitásra.

6. ábra
A vésznyitó elhelyezése

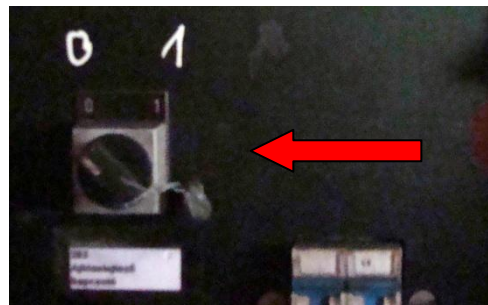
7. ábra
Vontatás tiltás kapcsolója
(illusztráció)

Az esemény alkalmával a vezető jegyvizsgálónak nem volt tudomása arról, hogy a vontatójárművön a vontatás tiltás ki van kapcsolva. A mozdonyvezető és a vezető jegyvizsgáló elmondása alapján megállapítható, hogy nem is szokták egymást értesíteni az ilyen jellegű problémáról, erre vonatkozó szabályt a Vb nem talált. Ugyanakkor több alaklommal végzett szemlén észlelte, hogy a vonatátállítás-tiltás kapcsolót ugyan ellátták ólomzárral, de annak zsinórja olyan hosszú, hogy a kapcsoló működtetése esetén nem szakad el.

A Vb több alaklommal végzett szemlén észlelte, hogy a vonatátvitel kapcsolót ugyan ellátták ólomzárral, de annak zsinórja olyan hosszú, hogy a kapcsoló működtetése esetén nem szakad el.
