KÖZLEKEDÉSBIZTONSÁGI  
SZERVEZET

**ZÁRÓJELENTÉS**  
**2011-185-4P**  
**SÚLYOS LÉGIKÖZLEKEDÉSI BALESET**  
**Pilisborosjenő**  
**2011. augusztus 19.**  
**ARCUS 6 siklóernyő**  
**AB 449**

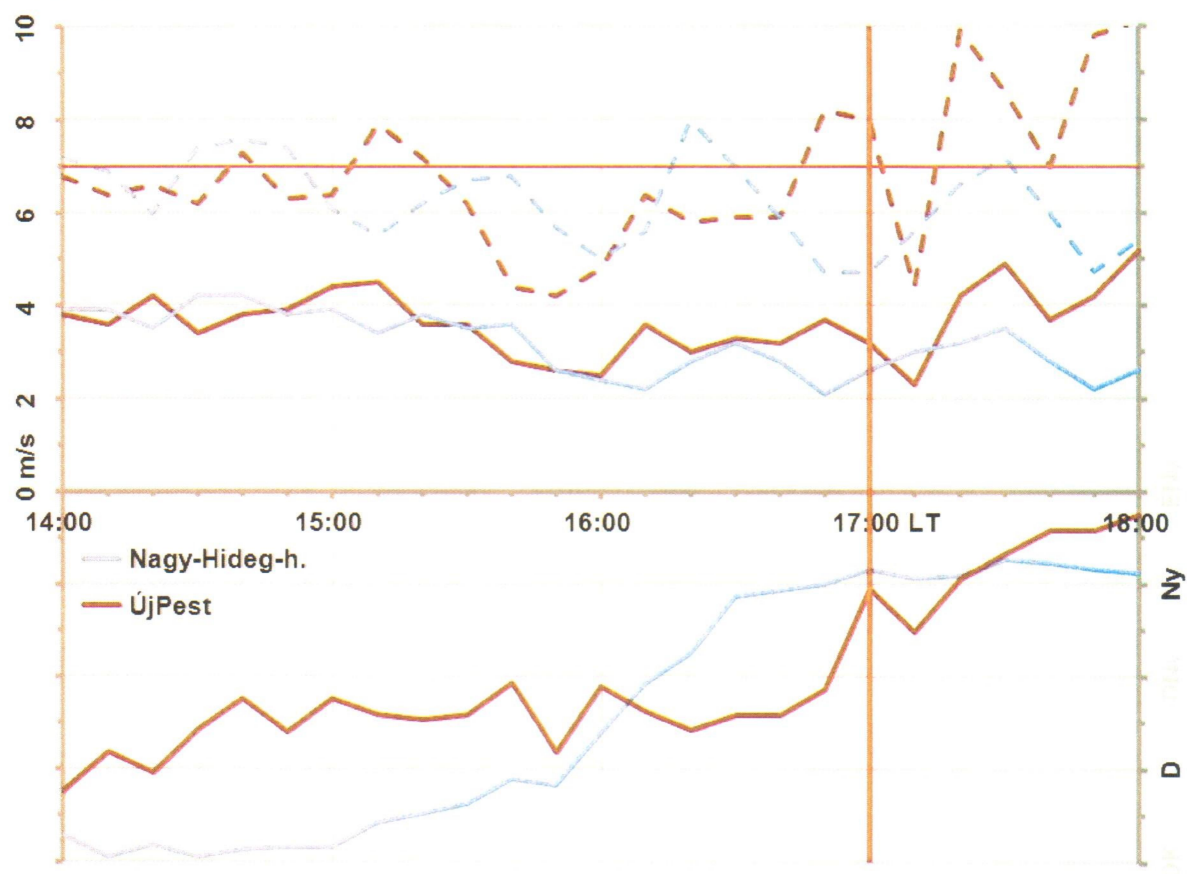
### 1. sz. Melléklet

Két, az esemény szempontjából releváns meteorológiai állomás szélsősebesség és szélirány adatait az 1. számú melléklet tartalmazza.
