KÖZLEKEDÉSBIZTONSÁGI
SZERVEZET

ZÁRÓJELENTÉS
2011-186-4P
SÚLYOS REPÜLŐESEMÉNY
Fonyód
2011. augusztus 20.
Denney Kitfox 2/4
OM-M075

A repülőgép motorja útvonal repülés során leállt. A repülőgép kényszerleszállást hajtott végre, melynek során átvágódott és háthelyzetben állt meg.

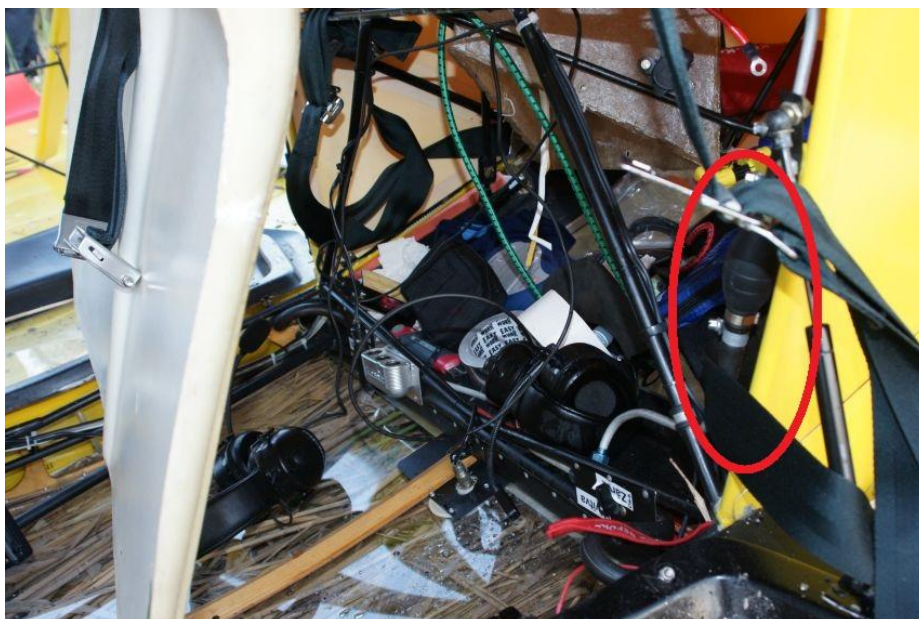
Az ülések mögött lévő gumilabdás üzemanyag szivattyú feltételezhetően meghibásodott.

1. számú ábra: OM-M075, pirossal keretelve az ülések mögött elhelyezett gumilabdás üzemanyag szivattyú

Útvonalrepülés közben a repülőgép tüzelőanyag rendszeréhez tartozó és az ülések mögött elhelyezett gumilabdás tüzelőanyag szivattyú beszívó szelepe vélhetően megszorult. Így a központi tüzelőanyag tartályban vákuum keletkezett, mely megakadályozta, hogy az tüzelőanyag a motorhoz jusson, annak ellenére, hogy mennyisége még bőségesen elegendő volt. Feltételezhetően ez eredményezte a motor levegőben bekövetkezett leállítását.

A motor levegőben történő leállítását vélhetően az ülések mögött elhelyezett gumilabdás üzemanyag szivattyú meghibásodása (elzáródása) okozta, ami ritka jelenség, azonban az ultrakönnyű repülőgépek üzemeltetése során az ilyen meghibásodások nem zárhatók ki normál üzemelés esetében sem.

- Az ülések mögött elhelyezett gumilabdás üzemanyag szivattyú meghibásodása, mely így vákuumot okozott a fő üzemanyag tartályban, ami megakadályozta az üzemanyag motorba jutását és ettől a motor leállt.

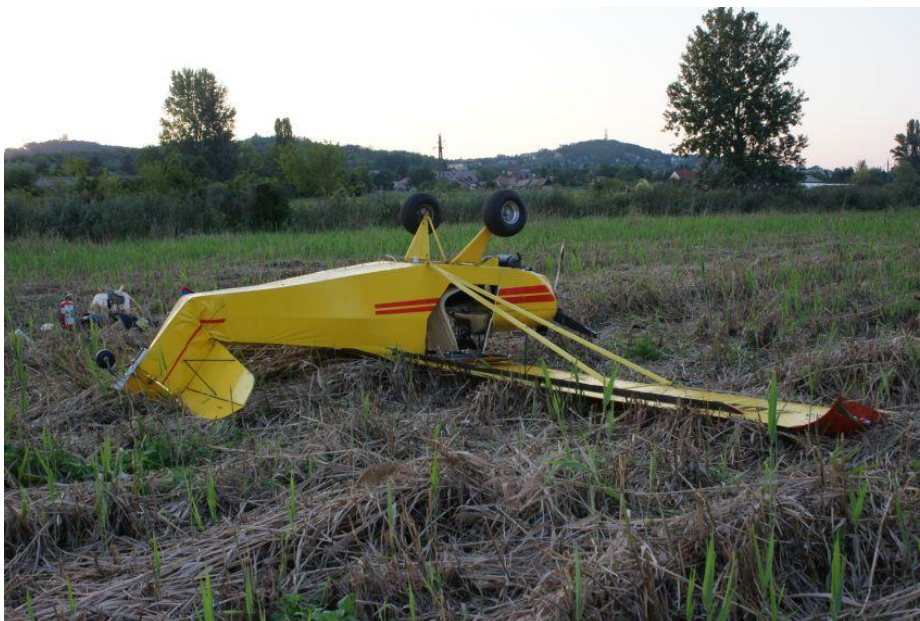
A repülőgép motorleállítás utáni kényszerleszállás közben zombékos területen ért földet, ahol a futómű elakadt és a repülőgép átvágódott.

2. számú ábra: OM-M075 átvágódott helyzetben

A földetéréskor a futómű a mély talajon és a növényzetben elakadt és a repülőgép az orrán átvágódott.

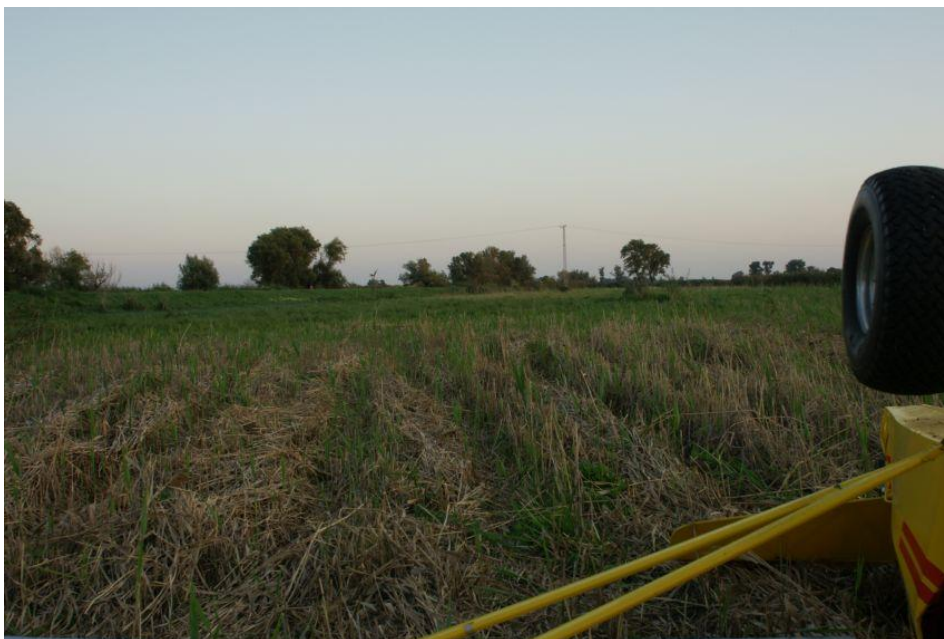
A leszállásra kiválasztott területen távolról nehezen észlelhető, mély talajú, nádas, zombékos növényzet volt.

3. számú ábra: OM-M075 a kényszerleszállásra kiválasztott terület zombékos növényzete

A kényszerleszállásra kiválasztott terület mély, zombékos növényzettel volt benőve, de ezt távolról, a hely kiválasztásakor a pilóta nem észlelhette megfelelően.

- A kényszerleszállásra kiválasztott terület talaja mély volt, zombékos növényzet borította, amiben a repülőgép futóműve leszálláskor elakadt.
