KÖZLEKEDÉSBIZTONSÁGI
SZERVEZET
TRANSPORTATION SAFETY
BUREAU

ZÁRÓJELENTÉS
2011-204-4P
SÚLYOS REPÜLŐESEMÉNY
Győr-Pér
2011. szeptember 10.
Cessna 172M
HA-SJL

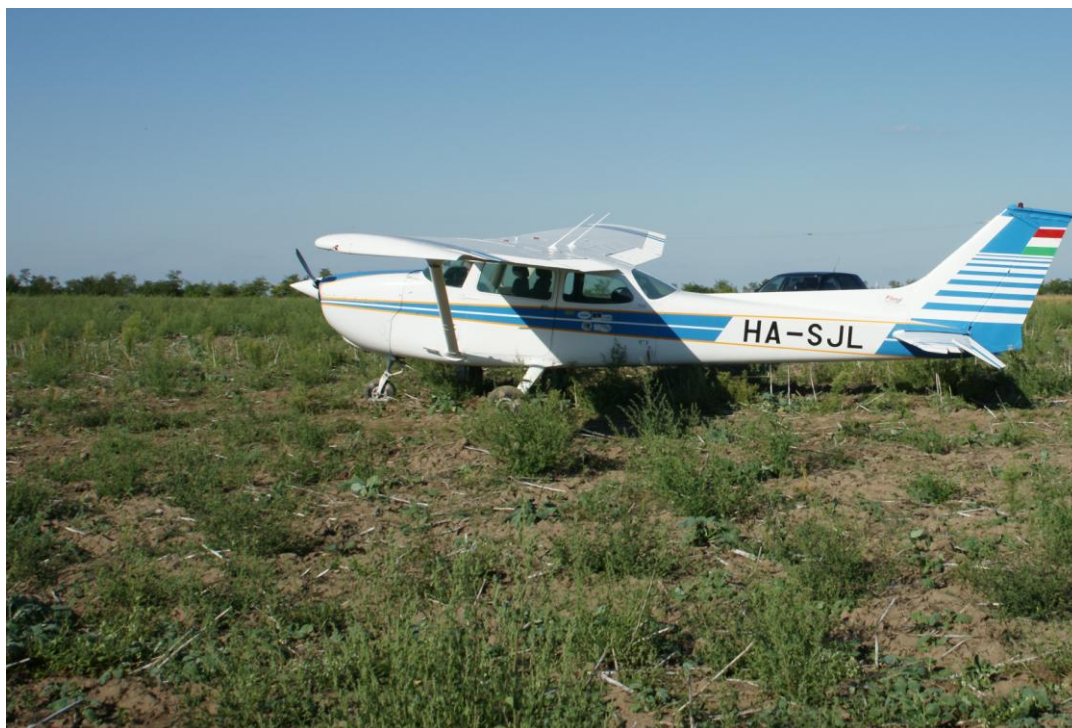
Ezért gyorsan választott egy alkalmasnak vélt leszállóhelyet, a motort leállította és a felszántott, tárcsázott tarlóra sikeresen végrehajtotta a kényszerleszállást. Ezután hívta az AFIS-t, megadta a repülőgép koordinátáit (N 47° 15' 50", E 017° 48' 20") és megkérte, hogy az esetet jelentse be a hatóságoknak. Személyi sérülés nem történt, a repülőgépen sérülés nem keletkezett.

Repülőgép a kényszerleszállás helyén.

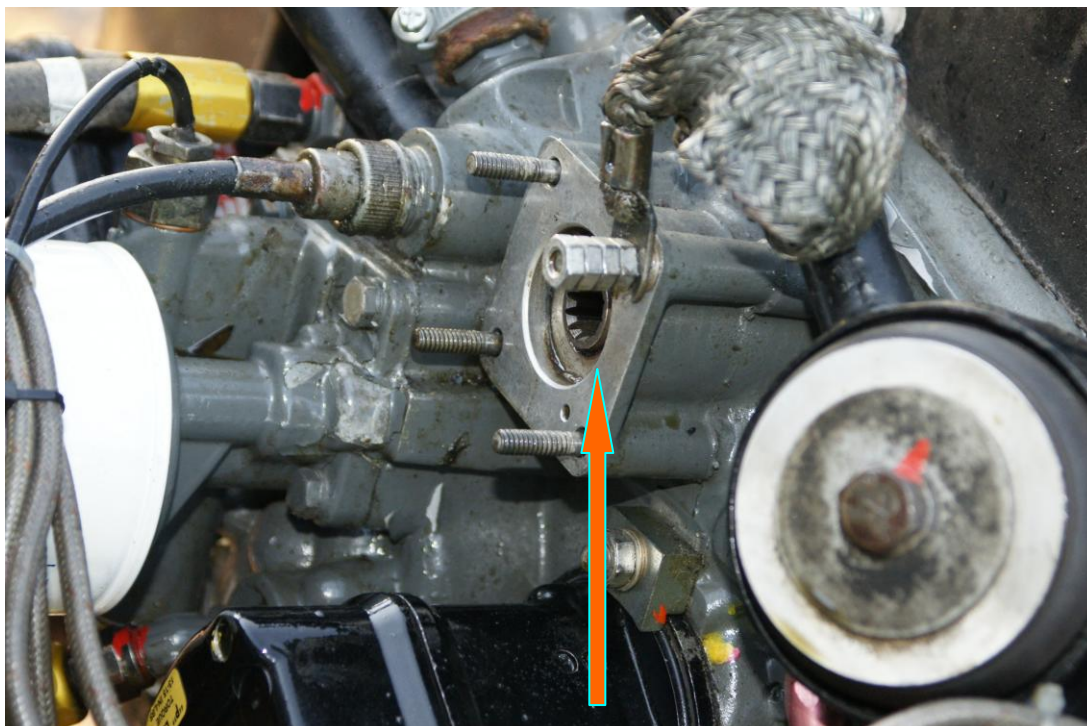
A hiba feltárása érdekében a helyszínen tartózkodó tulajdonos és a pilóta, a Vb kérésére levette a motort burkoló lemezeket. Ekkor vált láthatóvá, hogy a motorról leépítették a vákuumszivattyút, és annak helyét záró fedéllel nem zárták le.

A vákuumszivattyú lezáratlan helye.

A csapágy nem megfelelő kenéséhez a tartályban már nem volt megfelelő mennyiségű olaj, mivel azt a motorról a leszerelt vákuumszivattyú fedéllel le nem zárt helyén keresztül az olajszivattyú kinyomta a motortérbe.

A Vb a szakmai vizsgálata során arra a következtetésre jutott, hogy a légi jármű tulajdonosának jogosulatlan és szakszerűtlen javítási kísérlete miatt a repülőgépmotor olajszivattyúja a csapágyak kenését biztosító olajat a motorról leszerelt vákuumszivattyú fedéllel le nem zárt helyén keresztül kinyomta a motortérbe, és okozta az esetet.
