ZÁRÓJELENTÉS

**2011-213-5
vasúti baleset**

**Tiborszállás
2011. május 18.**

36322 sz. vonat

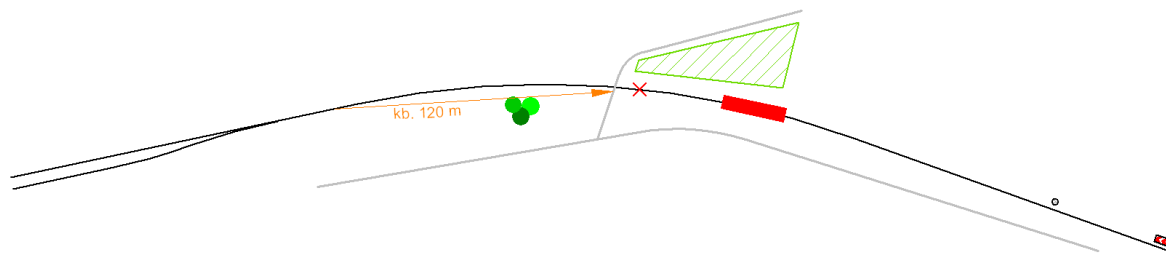
4. ábra: a helyszín méretarányos vázlata

A csökkentett rálátási háromszögek három esetben szabadok. A vonat és motorkerékpár érkezési irányából érdekelt háromszögben azonban – a pálya menti fák miatt (4. ábra) – csak kb. 120 m látható be a vasúti pályából.

A motorkerékpár vezetője számára a vasúti pálya megfigyelhetősége – a csökkentett rálátási háromszögnek megfelelő távon – nem volt biztosított. A ténylegesen belátható távolság a vasúti pályán kb. 120 m volt.

A csökkentett rálátási háromszög hiánya ezért – e konkrét vizsgált eseményben – a baleseti kockázatot ugyan növelte, de az eseménynek nem oka, ám hosszú és lassú közúti jármű esetén már nem elegendő a biztonságos áthaladáshoz.

A Vb javasolja, hogy a Szabolcs-Szatmár-Bereg Megyei Kormányhivatal Közlekedési Felügyelősége vizsgálja meg az útátjáró kialakítását, és a vizsgálat megállapításai alapján tegye meg a szükséges intézkedéseket.

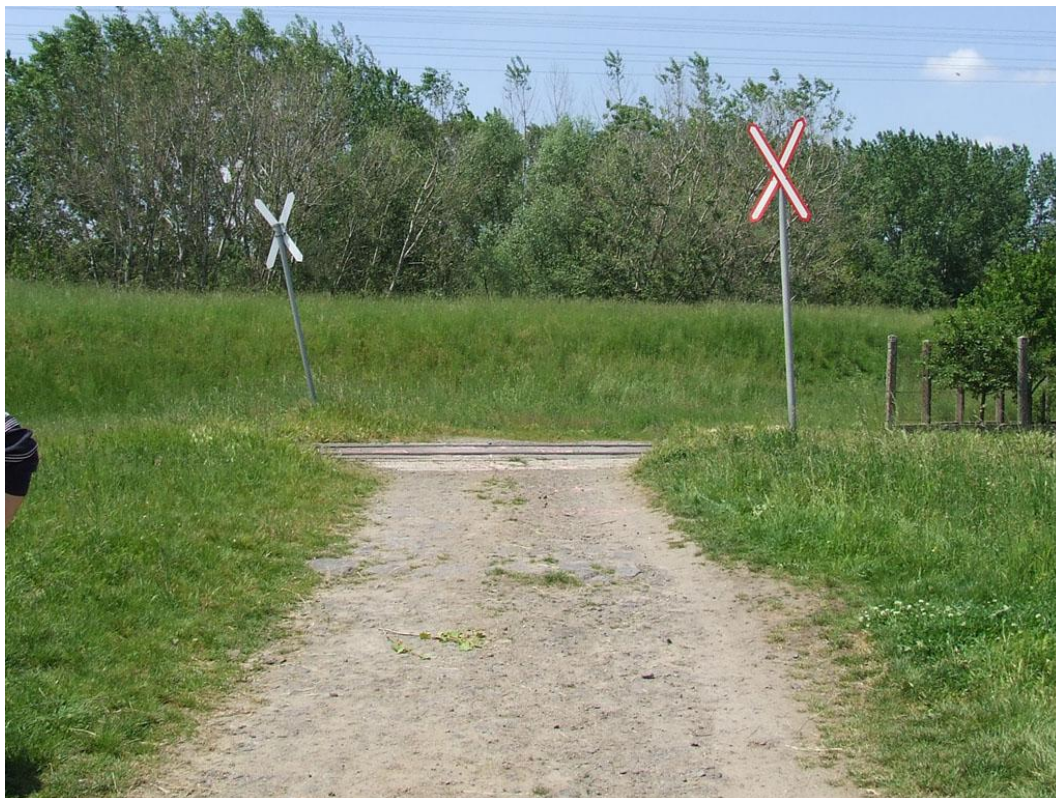
Burkolata kavicsos föld, az átjáró a vágányzónában aszfaltozott (5. ábra).

5. ábra: az útátjáró a motorkerékpár érkezési irányából
