ZÁRÓJELENTÉS

**2011-218-5
VASÚTI BALESET**

**Ölbő-Alsószeleste és Porpác állomások között
2011. május 20.**

39822 sz. személyvonat

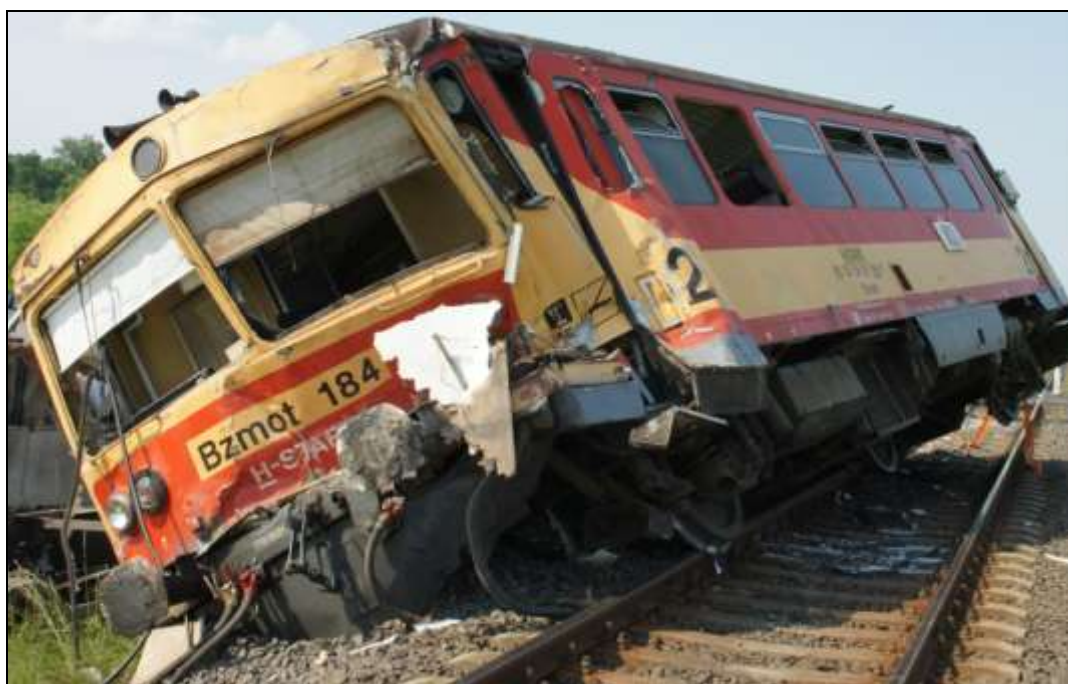
4. ábra: a sérült motorvonat

A Bzmot 184 psz. motorkocsi jelentős mértékű rongálódást szenvedett, ami az alábbi fényképfelvételen is látható. A szolgálatképtelenné vált vasúti jármű beemelése a Budapest-Ferencváros állomásra honosított 60 tonnás vasúti daruval történt.

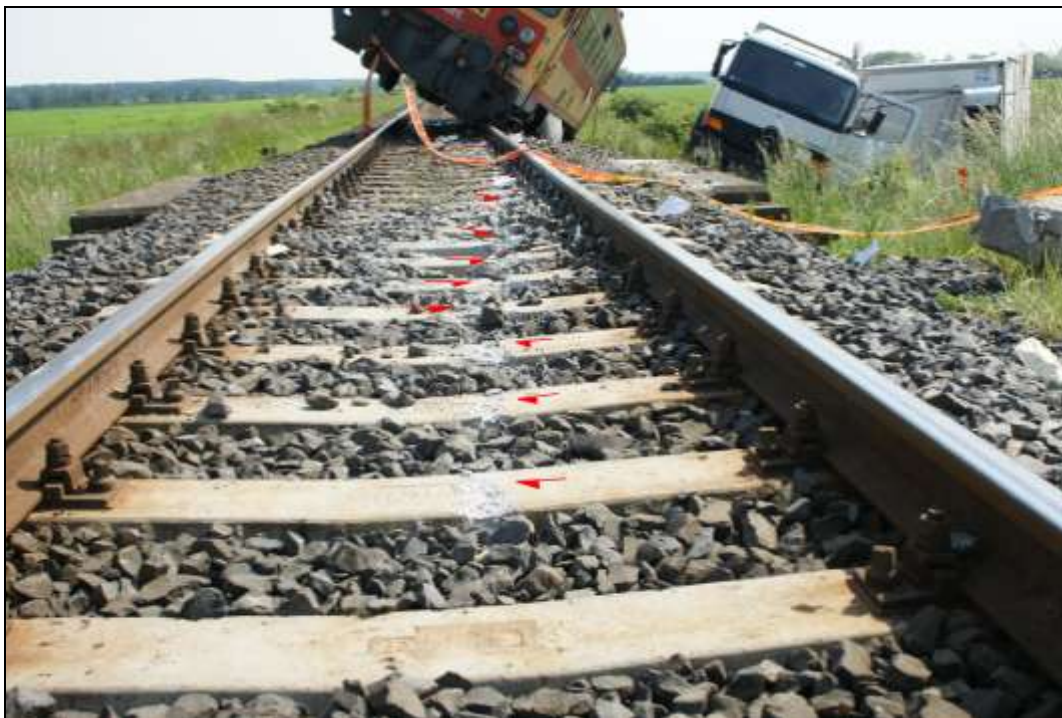
5. ábra: a sérült pályarész

A két jármű ütközése során a motorvonat a tehergépkocsit oldalra kilökte, ami kidöntötte az „a” jelű fényoszlopát. A berendezés a mechanikai rongálódások következtében használhatatlanná vált, amit a biztosítóberendezési szakszolgálat helyszínre érkező munkatársai 16 óra 45 percre helyreállítottak. A kisiklott jármű 13-14 db vasbeton keresztaljból okozott kárt.

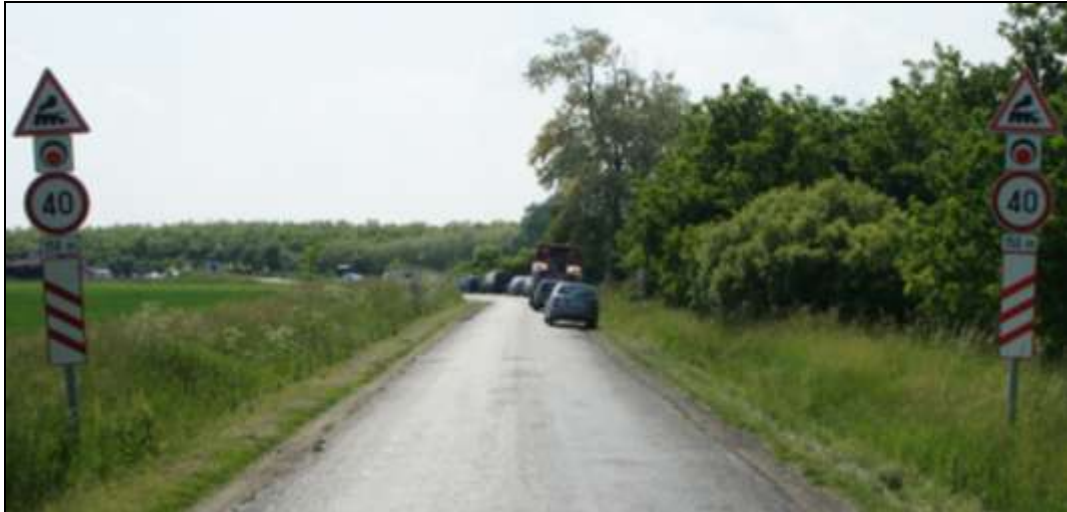
6. ábra: a közúti jelzőtáblák a tehergépkocsi haladási iránya felől

A közútra engedélyezett legnagyobb sebesség 90 km/h, amit az átjáró előtt megfelelő távolságban kihelyezett sebességkorlátozó tábla 40 km/h nagyságúra mérsékel. Az egy, két és három sávú „Vasúti átjárót előjelző táblák”-at, a három sávú előjelző tábla fölött elhelyezett „Sorompó nélküli vasúti átjáró” táblát, és az azt kiegészítő, fény sorompóra utaló táblát az út baloldalán megismételték.

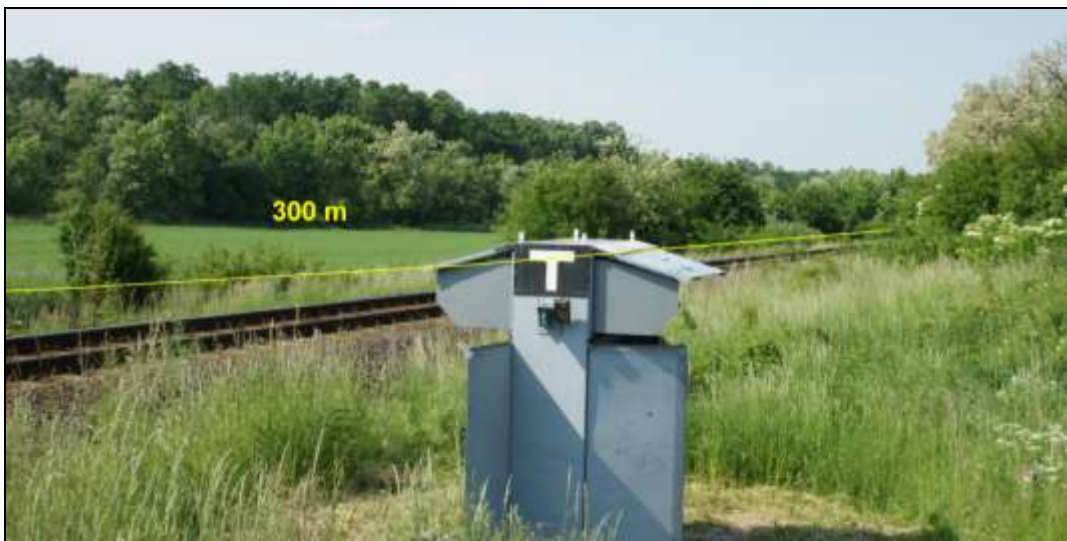
7. ábra: a csökkentett rálátási háromszög

A szintbeli keresztezés kialakítását tekintve Strail elemekkel burkolt, szélessége 9,8 m, valamint fénySOROMPÓVAL biztosított. A rávezető út szilárd burkolatú. A közút-vasút keresztezés szöge közel 80° -os. A csökkentett rálátási háromszög a tehergépjármű érkezési irányából a vonat érkezési iránya felé tekintve a sűrű növényzet miatt nem megfelelő, az előírt 500 m helyett csak 300 m.

Az útátjáró környezetében a csökkentett rálátási háromszög a sűrű növényzet következtében nem volt biztosított.

BA2011-218-5-01A: *A vizsgálóbizottság javasolja a Vas Megyei Kormányhivatal Közlekedési Felügyelőségének, hogy kötelezze az infrastruktúra üzemeltetőt (MÁV Zrt.) arra, hogy Ölbő-Alsószeleste – Porpác állomások között a 24+97 sz. szelvényben levő AS24 jelű fénySOROMPÓVAL biztosított közút-vasút szintbeni keresztezésnél biztosítsa a csökkentett rálátási háromszöget, mely a sűrű növényzet (fák, bokrok) miatt nem biztosított.*

- az AS24 jelű útátjáróban a vasúti pályára történő szabad rálátást a csökkentett rálátási háromszögben - a vasúti területen lévő növényzet eltávolításával - biztosítsa, továbbá
- a vasútvonal szelvényezés szerinti jobb oldalán a fénySOROMPÓT az út bal oldalán is ismétlje meg és a megismételt fénySOROMPÓ árbócán a „Vasúti átjáró kezdete” közúti jelzőtáblát helyezze el, valamint
- a vasútvonal ugyanezen oldalán az út jobb oldalán elhelyezett fénySOROMPÓT állítsa be úgy, hogy a jelzési képe az országos közúton közlekedők részére a lehető legjobban felismerhető legyen.

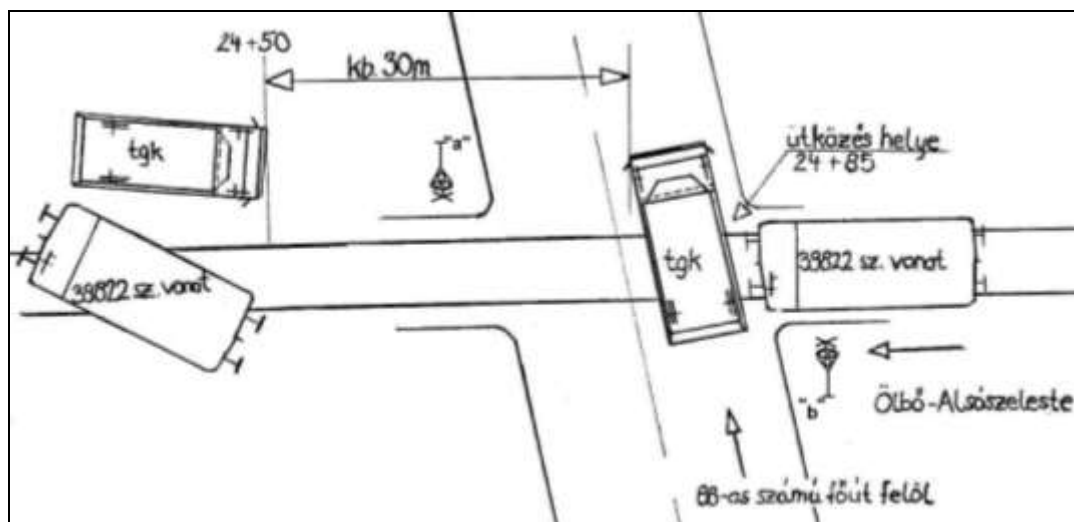
8. ábra: a járművek elhelyezkedései az ütközéskor és azt követően

A vonat - közlekedési irányát tekintve - jobb oldal irányba a közúti járművet az úrszelvényből kilökte (lásd 8. ábra), ami kidöntötte az „a” jelű fénysorompót, és kb. 30 m távolságra a keresztezéstől, az úrszelvényvel párhuzamosan, a vasúti pálya töltésének lábánál megállt. A vonat az ütközést követően mindkét tengelyével kisiklott, és keresztbe fordult a vágányzaton. A tehergépkocsiban a járművezetőn kívül egy utas tartózkodott. A gépkocsi vezetőjét és utasát, valamint a többi sérültet mentőautó, illetve mentőhelikopter szállította kórházba.

A 39822 sz. személyszállító mozdonyvezetője az átjáróba behajtó tehergépkocsi észlelését követően gyorsfékekezést alkalmazott, azonban az ütközést már nem tudta elkerülni, és a 24+85 sz. szelvényben összeütköztek. A Bzmt 184 psz. motorkocsi menetirány szerinti bal első része ütközött a teherautó felépítménye jobb hátsó oldalának.

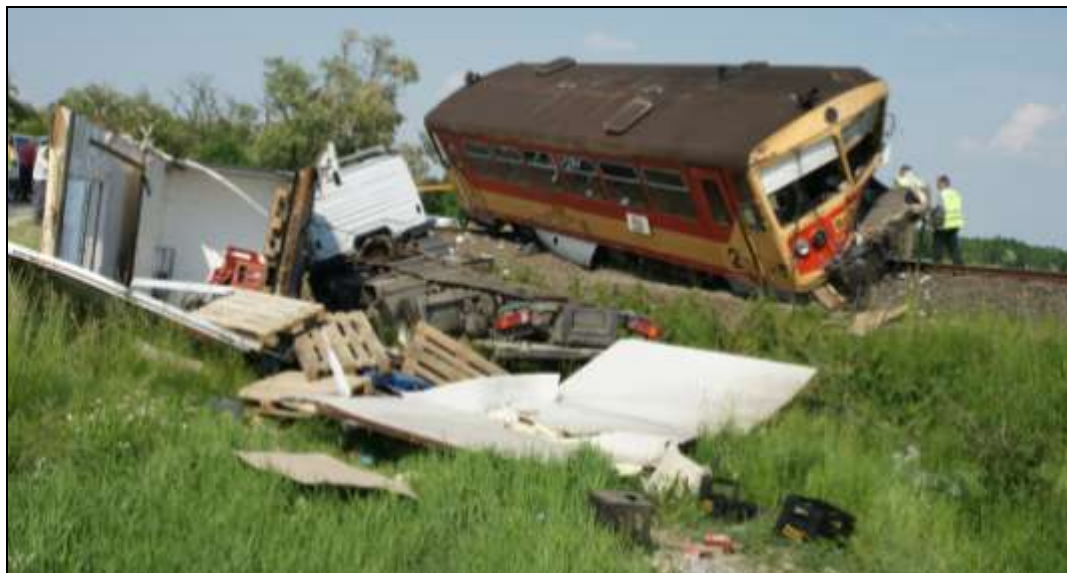
9. ábra: a járművek az ütközést követően

Az ütközést követően a motorkocsi a tehergépjárművet – a 8. és 9. ábra tanúsága szerint – elsodorta, és maga előtt tolvá kb. 30 m távolságra az átjárótól kilökte a töltés aljába. A motorkocsi mindkét tengelyével kisiklott, jobb oldalra kibillent és kb. 45 °-os szögben megállt. A teherautó kidöntötte az „a” jelű fénysorompót.

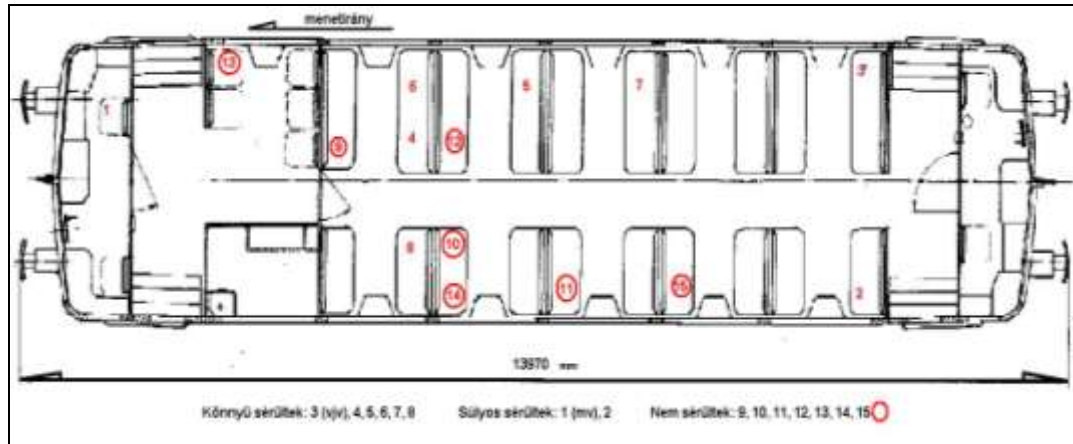
10. ábra: az utasok elhelyezkedése a vasúti járművön

A 10. ábra rajzán megfigyelhető, hogy hol helyezkedtek el az ütközést megelőzően a balesetben megsérült utasok és a vonatszemélyzet tagjai. A mozdonyvezető az ütközés előtt felállt, és az ütközés ebben a pozíciójában érte. A többi vonaton tartózkodó személy az ütközés pillanatában ült. A sérültek magas száma az ütközés energiájának nagyságára (közvetett módon a járművek sebességére, tömegére, és a haladási irányvektoruk által bezárt 80 °-os szögre), valamint az emiatt bekövetkezett siklásra, oldalra billenésre vezethető vissza.

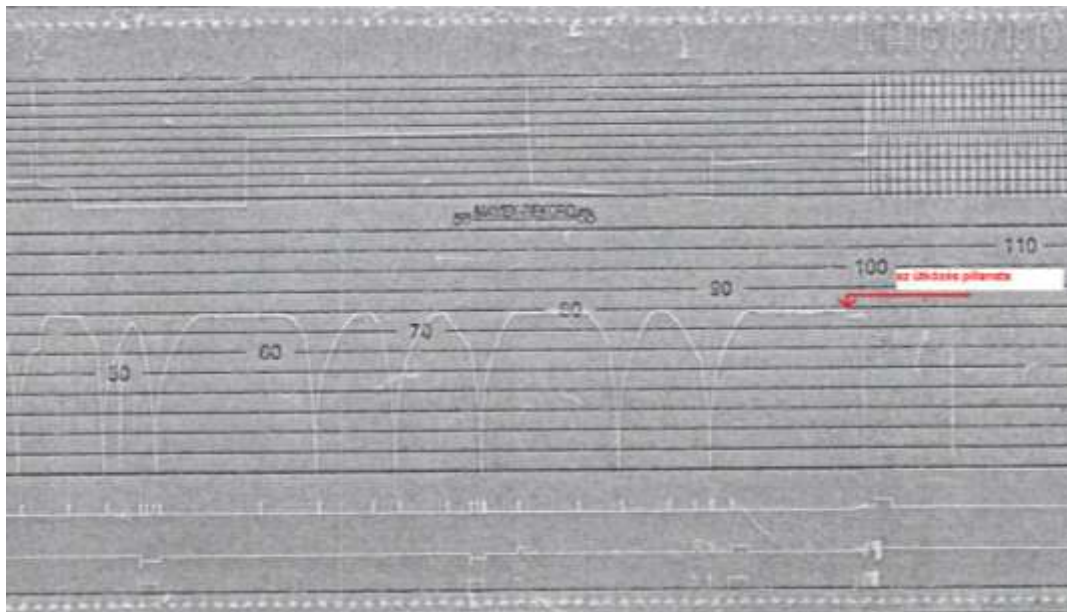
11. ábra: a menetíró berendezés szalagja

A mértékadó TELOC RT 12 típusú menetíró berendezés regisztrátumáról (szalagjáról) leolvasható, hogy a vonat az ütközés előtt tartósan 80 km/h sebességgel haladt. (lásd 11. ábra) Ha a menetíró berendezés szalagjának elemzése során figyelembe vesszük a talppont függőleges irányba, lefelé történő elmozdulását, akkor megállapítható, hogy közvetlenül a balesetet megelőzően a vonat sebessége a 82 km/h-t nem haladta meg.

Egy osztás (80-90):	1189,423 képpont
	<u>1189,398 képpont</u>
	0.025 képpont = 10 km/h
A talppont eltolódása:	1301,601 képpont
	<u>1301,606 képpont</u>
	0.005 képpont = 2 km/h

A TELOC RT 12 típusú menetíró berendezés megengedhető hibatűrése $\pm 5\%$ (4 km/h). A fentiek szerint megállapított sebesség érték (82 km/h) hibatűrésen belüli.
