## **ZÁRÓJELENTÉS**

**2011-236-5  
VASÚTI BALESET**

**Lajosmizse és Kecskemét alsó állomások között  
2011. május 26.  
2966 sz. vonat**

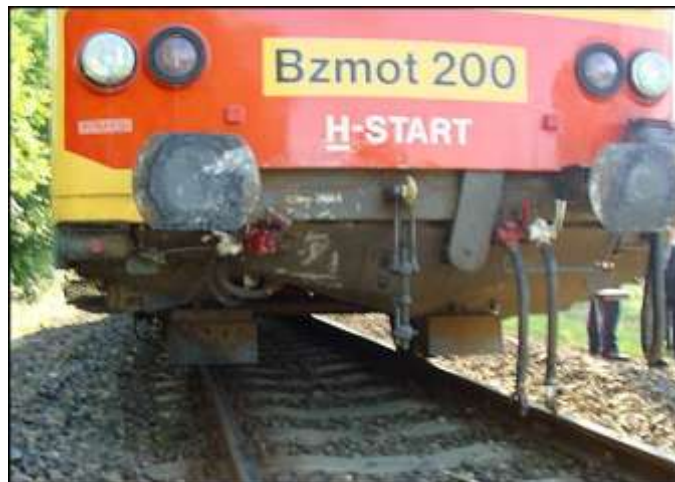
A 2966 sz. vonat motorkocsija az eset következtében szolgálatképtelenné vált.

3. ábra: A megrongálódott vasúti vontatójármű

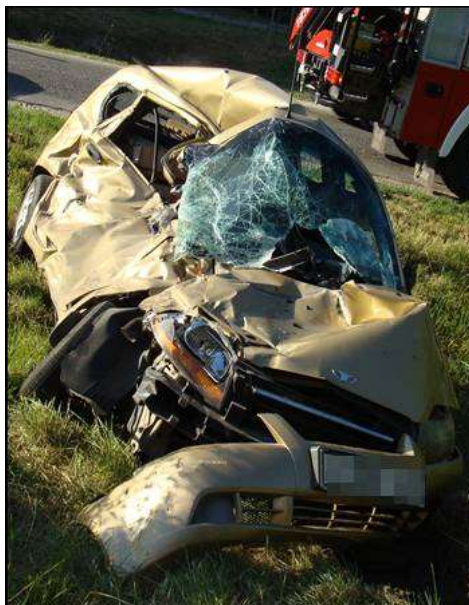
Az esetben részes személygépkocsi súlyosan megrongálódott, totálkárossá vált.

4. ábra: A személygépkocsi totálkárossá vált

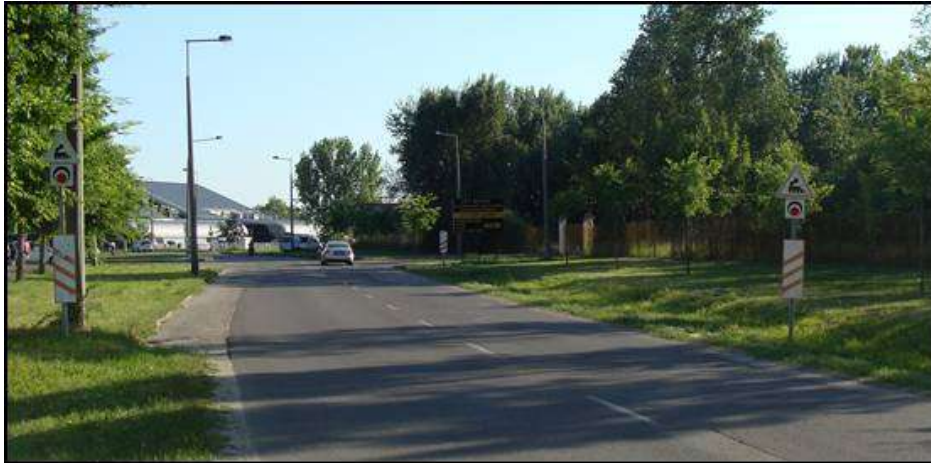
5. ábra: Az útátjáró az esetben részes személygépkocsi haladási irányából.

A csökkentett rálátási háromszög az épített környezet általi takarás miatt nincs biztosítva a személygépkocsi érkezési iránya felől az esetben érintett vonat érkezési iránya felé, de ez a fénySOROMPÓ Tilos!-jelzésének megfigyelését nem akadályozta.

A csökkentett rálátási háromszög nincs biztosítva a személygépkocsi érkezési iránya felől az esetben érintett vonat érkezési iránya felé.

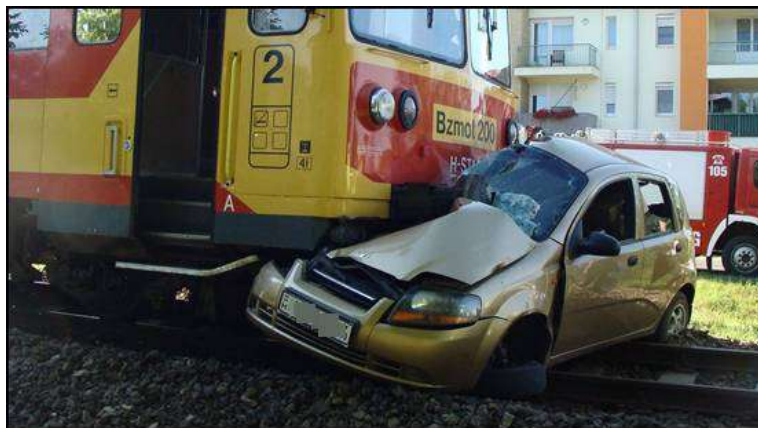
A balesetben részes gépjármű vezetője az ütközés következtében fellépett intenzív erőhatások és a túlélési tér összenyomódása miatt a gépjárműben keletkezett alakváltozások következtében súlyos sérüléseket szenvedett, a baleset során közvetlen életveszélyben volt.

6. ábra: A személygépkocsi összeroncsolódott utastere

Az ütközés során a vontatójármű ütközői a jármű jobb oldalát találták el. A jobb oldali ütköző a jobb első keréknél, a bal oldali ütköző a jobb hátsó ajtónál érte el a személygépkocsit. Az ütközést követően a vasúti jármű a személygépkocsit maga alá gyűrte és a teljes megállásig maga előtt tolta.

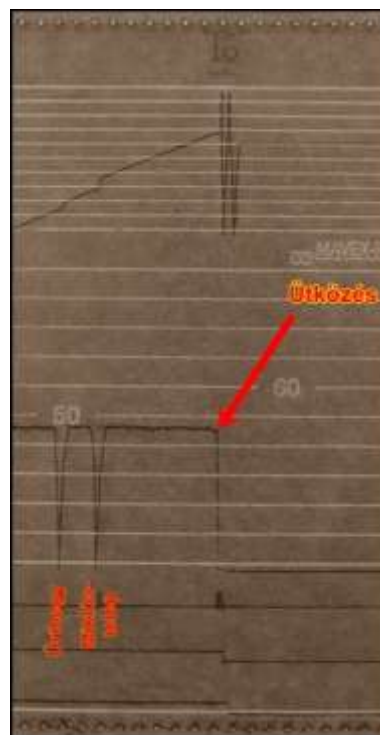
A 2966 sz. vonat vontatójarműve menetíró regisztrátumának kiértékelése során a Vb megállapította, hogy a mozdony vezetője a Miklóstelep megállóhelyről való elindulás után a 2966 sz. vonatot mintegy 60 km/h sebességre gyorsította. A 2966 sz. vonat az eset bekövetkezése előtt is ezzel a sebességgel haladt. (A regisztráló berendezésbe 100 km/h-s szalag volt befűzve, ezért a sebességregisztrátum értékét a megfelelő módon korrigálni kellett.)

A vonat sebessége az eset idején nem volt nagyobb, mint a részére megengedett sebesség. (Lásd: 1.1 pont)

8. ábra: 2966 sz. vonat menetíró-regisztrátum - részlet (szerkesztett kép)
