# **ZÁRÓJELENTÉS**

**2011-253-5  
VASÚTI BALESET**

**Bük és Acsád állomások között  
2011. június 06.**

**9945 sz. vonat**

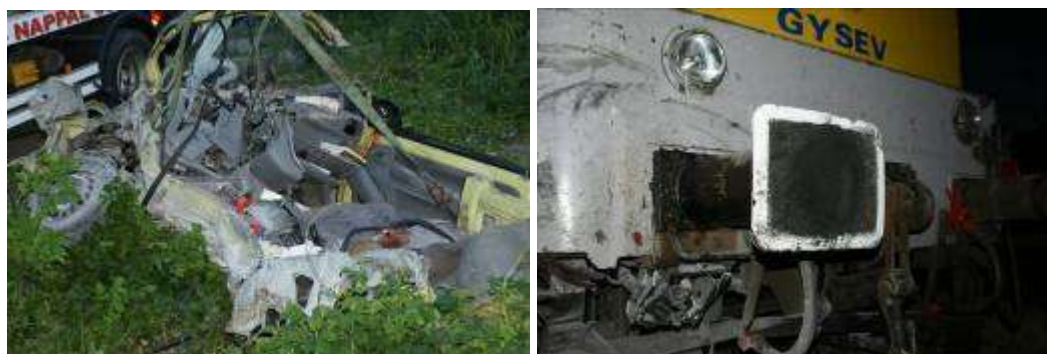
3. ábra: a személygépkocsi és a mozdony sérülései

A V43-327 psz. mozdony jobb eleje ütközött a jobb oldalról érkező személygépkocsival, és a teljes megállásig mintegy 520 métert tolt maga előtt, aminek következtében a személygépkocsi a felismerhetetlenségig összetört, a gépkocsivezető életét veszítette, a mozdony rongálódott és üzemképtelenné vált. (3. ábra)

A V43-327 psz. villanymozdony rongálódott részei: pályakotró, fűtési kábel, homokoló cső, vonatbefolyásoló berendezés vevője, aminek következtében a mozdony szolgálatképtelenné vált.

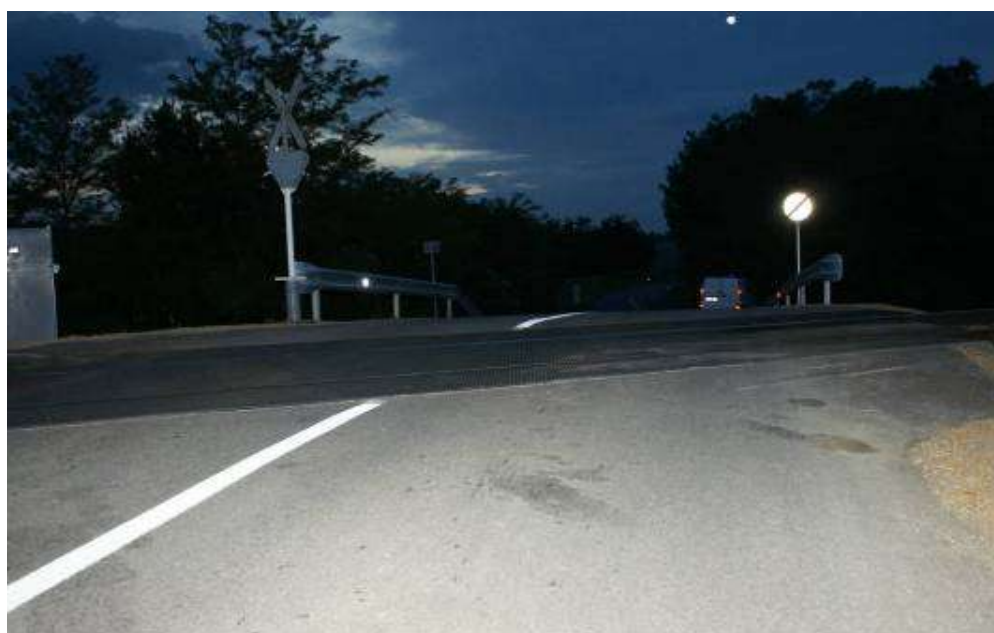
5. ábra: a 8638 sz. út vonalvezetése

A 8638 sz. úton a gépkocsi haladási iránya felől a közúti jelzőtáblák elhelyezése a KRESZ szabályoknak megfelel, azok jól láthatók. (4. és 5. ábra)

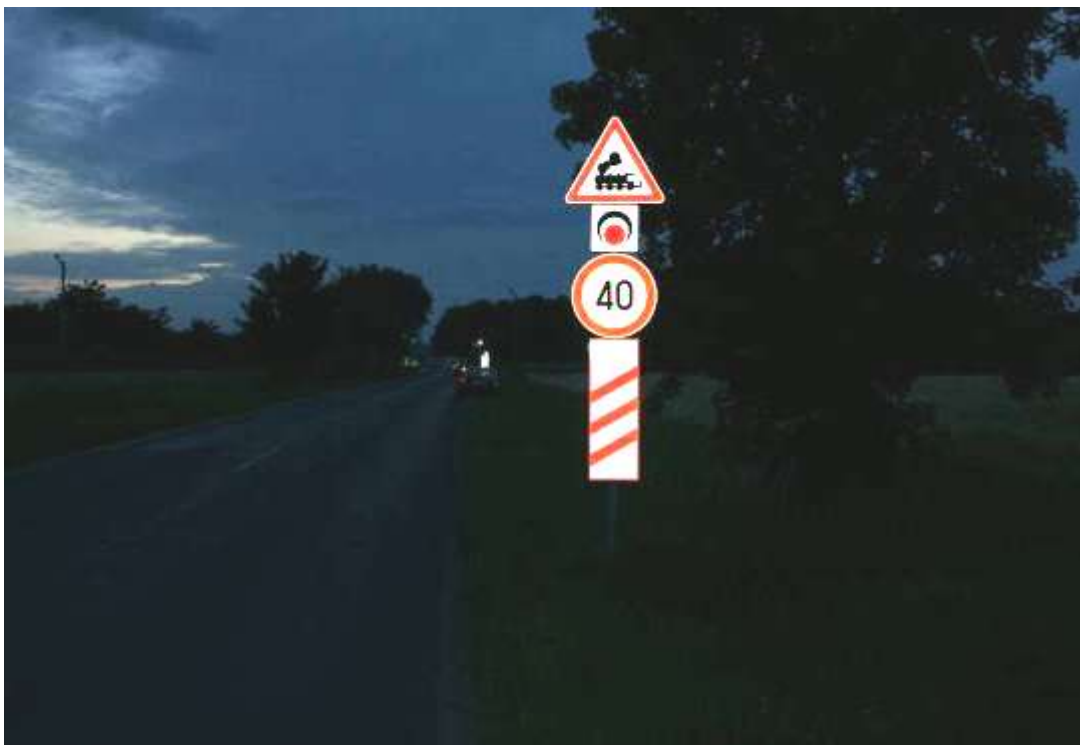
**6. ábra: vasúti átjáróra figyelmeztető táblák**

A szintbeni keresztezés kialakítása STRAIL elemes 9,8 méter széles. A rávezető út szilárd burkolatú, mindkét irányból a vasúti pályához több százalékos emelkedőben csatlakozik. Az útátjáróban a közútra engedélyezett sebesség 40 km/h. A közút-vasút keresztezés szöge közel 90°-os. A közút felől a vasúti átjáróra figyelmeztető táblák mindkét irány felől sérülésmentesek, hiánytalanok (6. ábra, mely a közúti jármű haladási irányából készült).

- sorompó nélküli vasúti átjáró tábla, mely alatt kiegészítő tábla jelzi, hogy az átjárót fényesorompó biztosítja,
- 40 km/h sebességkorlátozás,
- vasúti átjárót előjelző táblák,
- vasúti átjáró kezdete.

A vasúti pályára engedélyezett sebesség 120 km/h. A fényesorompó LED-es optikákkal szerelt, fényereje a hagyományos optikával szerelt fényesorompókénál erősebb. A fényesorompó árbócai mindkét irányba a közúti járművek érkezési irányának megfelelően el vannak forgatva, biztosítva a jobb láthatóságot. Az átjáróban a csökkentett rálátási háromszög a balesetben érintett irányból biztosított, azonban a Csepreg felől érkezőknek a növényzet miatt az előírt 600 m helyett kb. 400-450 m.

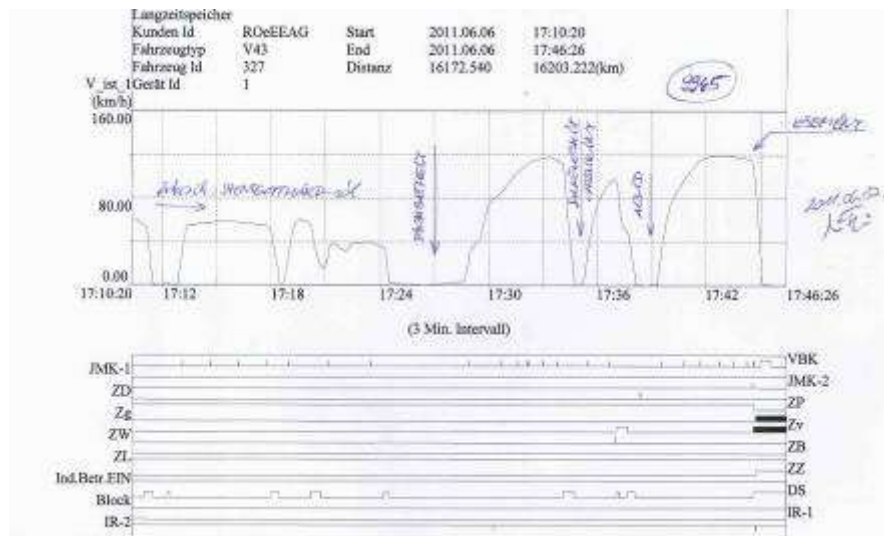
7. ábra: A V43-327 mozdony grafikus adatrögzítője

A V43-327 psz. villanymozdony TELOC-2200 rendszerű elektronikus sebességmérő és rögzítő berendezéssel lett felszerelve. A Vb az adatok kiértékelése során megállapította, hogy a mozdonyvezető a vasúti pályára engedélyezett 120 km/h sebességet nem lépte túl. (A V43-327 psz. mozdony grafikus adatrögzítője: 7. ábra)

Indulás:	17:39:20-kor.
Megtett út gyorsítás közben:	5,1328 km.
Legnagyobb sebessége a gyorsítás végén:	118,33 km/h.
Gyorsítást követően:	tartja a sebességet, majd enyhén lassul, majd hirtelen intenzív lassulásba kezd.
Megtett út a sebességtartás, enyhe lassulás közben:	3, 8701 km.
Intenzív lassulás kezdetének időpontja:	17:44:37-kor.
Megtett út az intenzív lassulás közben:	0,4639 km, azaz 463,9 m.
Megállás időpontja:	17:45:04-kor.

A táblázatos kiolvasás szerint a mozdonyvezető 17 óra 44 perc 32 másodperckor hangjelzést adott. A vonat ekkor kb. 224 m-re volt az útátjárótól. A mozdony intenzív lassulásából megállapítható, hogy a mozdonyvezető gyorsfékezéssel lassította a vonatot. Az ütközés vélhetően az intenzív lassulás közben, annak első részében kb. 109 km/h sebességgel történt.
