**KÖZLEKEDÉSBIZTONSÁGI
SZERVEZET**

ZÁRÓJELENTÉS
2011-269-4 POL
SÚLYOS REPÜLŐESEMÉNY
LHBP
2011. november 14.
Boeing 737-800
VP-BNG

Eset kategóriája	súlyos repülőesemény	
Légijármű	Osztálya	merevszárnyú repülőgép
	Gyártója	The Boeing Company
	Típusa	Boeing 737-800
	Felség- és lajstromjele	VP-BNG
	Üzembentartója	OOO Globus
Eset	Napja és időpontja helyi időben	2011. november 14. 11 óra 14 perc
	Helye	LHBP ACE műszaki előtér

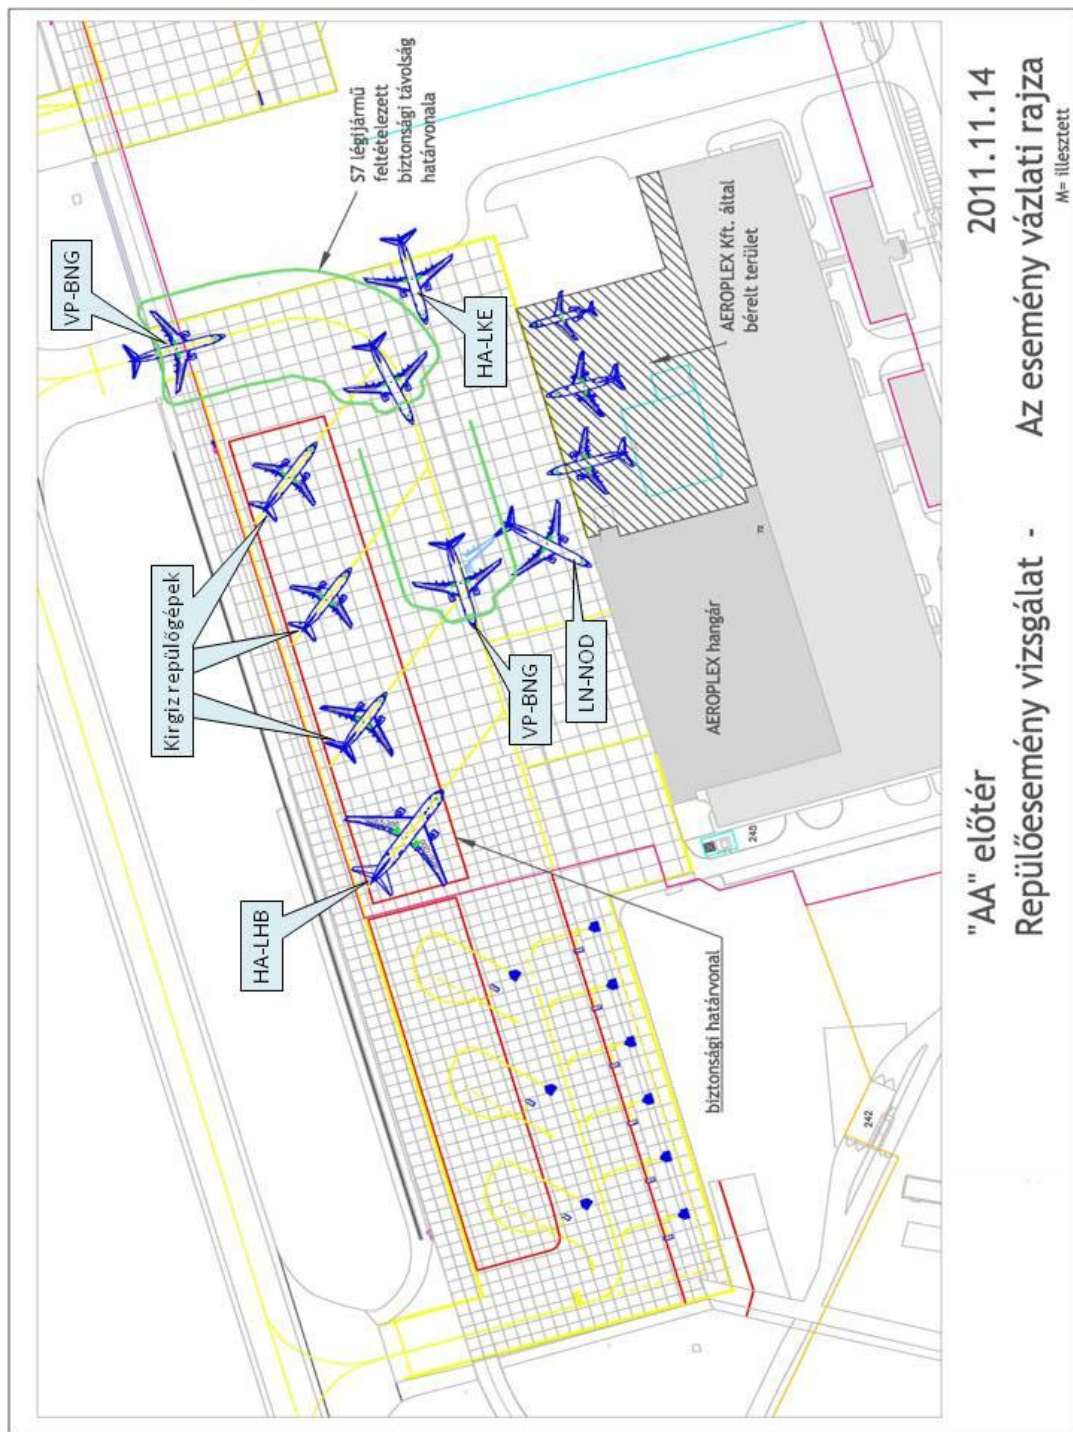
"AA" előtér
Repülőesemény vizsgálat -
Az esemény vázlati rajza
M= illesztett
2011.11.14

Az AOO a repülőgép közeledtével megindította a felvezetést, és a repülőgép követte a felvezető gépjárművet. Először a 90°-os jobb kanyarívra az A4 állóhelyen parkoló kirkiz légi jármű orrkúpja és a szabálytalanul parkoló, de akadályjelzésekkel ellátott HA-LKE jelű légi jármű között vezette el a guruló repülőgépet. A manőver során tovább vezette a repülőgépet úgy, hogy a jobb kanyarív befejeződése előtt felvezető gépjárművével jobbra letért a gurító nyomvonalról.

Ezt követően az AOO – elmondása szerint – gépjárművével a gurítóvonalról jobbra kb. 4-5 m távolságra haladt („eltérő” felvezetést alkalmazva). Az AOO elmondása szerint a repülőgép szintén elhagyta a gurítóvonalat és attól jobbra gurulva eleinte pontosan követte a felvezető gépjárművet.

Állítása szerint a repülőgép ekkor még nem állt meg, hanem tovább gurulva bal oldali szárnyvégével a nem a kijelölt parkolóhelyen álló LN-NOD jelű légi jármű jobb oldali vízszintes vezérsíkjának ütközött, majd csak ezután állt meg. A LN-NOD jelű repülőgép körül ACE alkalmazottak tartózkodtak, akikről az AOO – elmondása szerint – azt gondolta, hogy a szárnyvégeket biztosítják, de szerinte érdemben már ők sem tudtak beavatkozni. Az ütközést annak bekövetkezése után jelentette felettesének.

Azzal egy időben, hogy a felvezető gépjármű vezetője megállt és kiszállt kocsijából, a légi jármű személyzete észlelte az ütközés hangját és lökését. Néhány méternyi gurulás után megálltak és leállították a hajtóműveket. A repülőgép a gurítónalal párhuzamosan, attól jobbra kb. 1 méter távolságban állt meg.

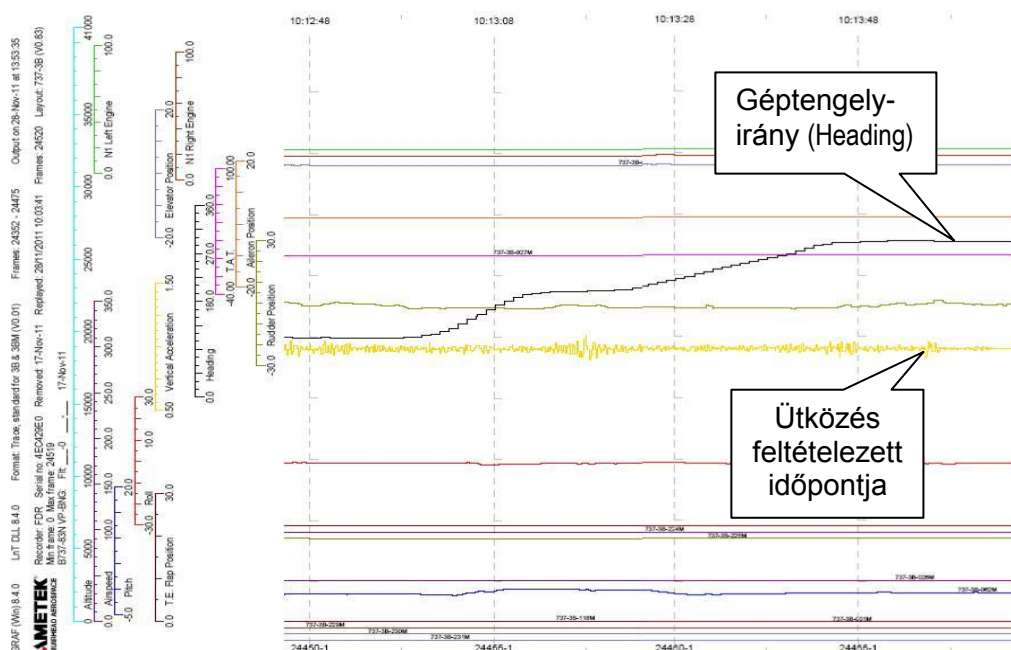
A repülőgép kiértékelt FDR adatai az átadási ponttól megállásig.

A Vb rendelkezésére álló objektív információk (adatregisztráló, térfigyelő videó) alapján megállapítható, hogy a repülőgép az utolsó derékszögű jobb fordulót követően egészen az ütközésig számottevő irányváltoztatás nélkül, egyenesen haladt. Ez a tény nem támasztja alá az AOO azon állítását, hogy a hangár előtt haladva a repülőgép eleinte pontosan követte a felvezető gépjárművet, majd annak nyomvonalától – szerinte – önkényesen balra eltérve ütközött a parkoló repülőgéppel.
