KÖZLEKEDÉSBIZTONSÁGI
SZERVEZET

ZÁRÓJELENTÉS
2011-272-4P
SÚLYOS REPÜLŐESEMÉNY
Budapest (LHCC) FIR
2011. 11. 23.
Boeing 737-800
HA-LOK

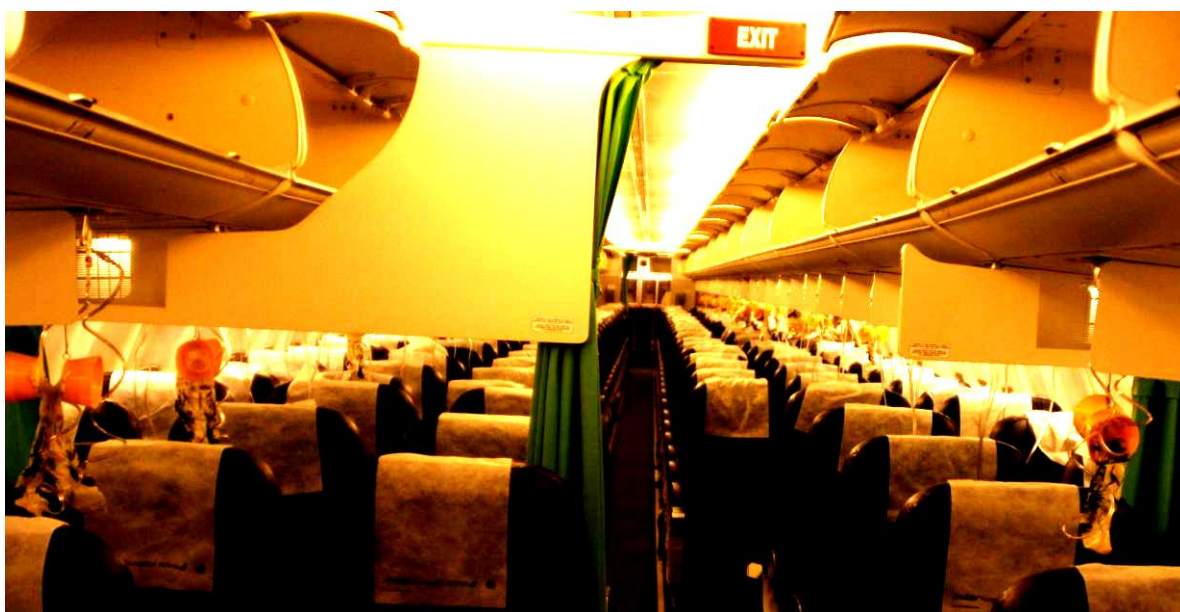
***A repülőgép utastere leszállás és az utasok kiszállása után
kibocsátott oxigénmaszkokkal***

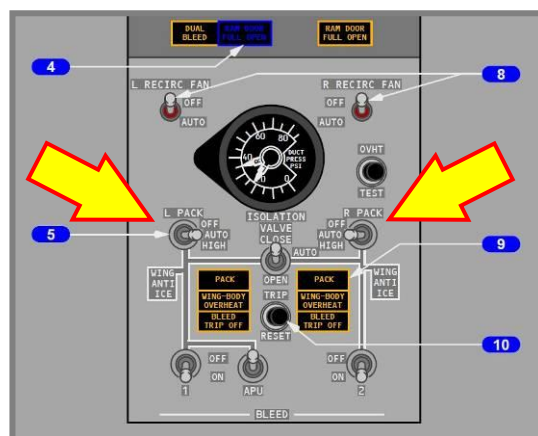
Levegő elosztó rendszer kezelőpanelje:

- ⑤ Légkondicionáló berendezések kapcsolói (nyíllal jelölve)
- ⑧ Szellőzőlevegőt keringető ventillátorok kapcsolói
- ④ és ⑨ Jelzőablakok

Esetünkben a gurulás megkezdése előtti eljárás végrehajtása során az elsőtiszt elmulasztotta bekapcsolni a légkondicionáló berendezések „Pack” kapcsolóit, melyeket a hajtóműindításhoz minden esetben ki kell kapcsolni, mivel a sűrített levegő látja el energiával a hajtóműveket megforgató indítóturbinákat. A felszállás előtti és utáni ellenőrzőlistákat formálisan felolvasták ugyan, de a bennük lévő kérdések némelyikére anélkül válaszoltak, hogy az azokban említett kezelőszervek helyzetéről tényleges meggyőződtek volna. Ennek következtében a légkondicionáló berendezések kikapcsolt állapotáról a személyzetnek nem volt tudomása.

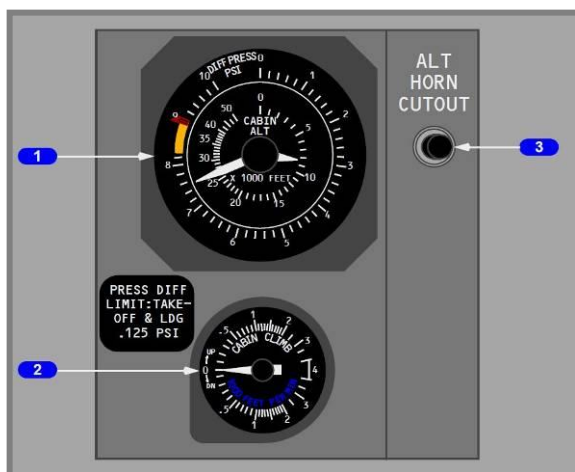
Kabinnyomás jelző panel elemei:

A dudu megszólalását követően a repülőgép emelkedésének megszakítása ellenére a kabinmagasság átlagosan 2700 láb/perc intenzitással tovább emelkedett (azaz csökkent a kabinban a légnyomás), a dudu megszólalása után másfél perccel elérte a 14 000 láb értéket, és az utastérben automatikusan kibocsátódtak az oxigénálcok. Süllyedés közben a dudu megszólalását követő negyedik percben a kapitány felolvasta a kabinnyomás rendellenes változásának esetére kidolgozott vészhelyzeti ellenőrzőlistát¹⁰. Ennek során észlelte, hogy a légkondicionáló berendezések kapcsolói¹¹ kikapcsolt, „OFF” helyzetben vannak. A kapitány elmondása szerint ekkor bekapcsolta a légkondicionáló berendezés kapcsolóit, és folytatták a süllyedést a 120-as repülési szintre. Ezt a magasságot tartva a kapitány az utas-tájékoztató rendszeren közölte az utasokkal, hogy műszaki probléma miatt visszafordulnak Budapestre, majd engedélyt kért az irányítástól és azt megkapva, a dudu megszólalása után hat perccel visszafordultak Tápiósáp VOR felé.

- ① Kabinmagasság és nyomáskülönbség mérő műszer
- ② Nyomásváltozás irányát és sebességét jelző „kabinvariometer”
- ③ Duda kikapcsoló gombja

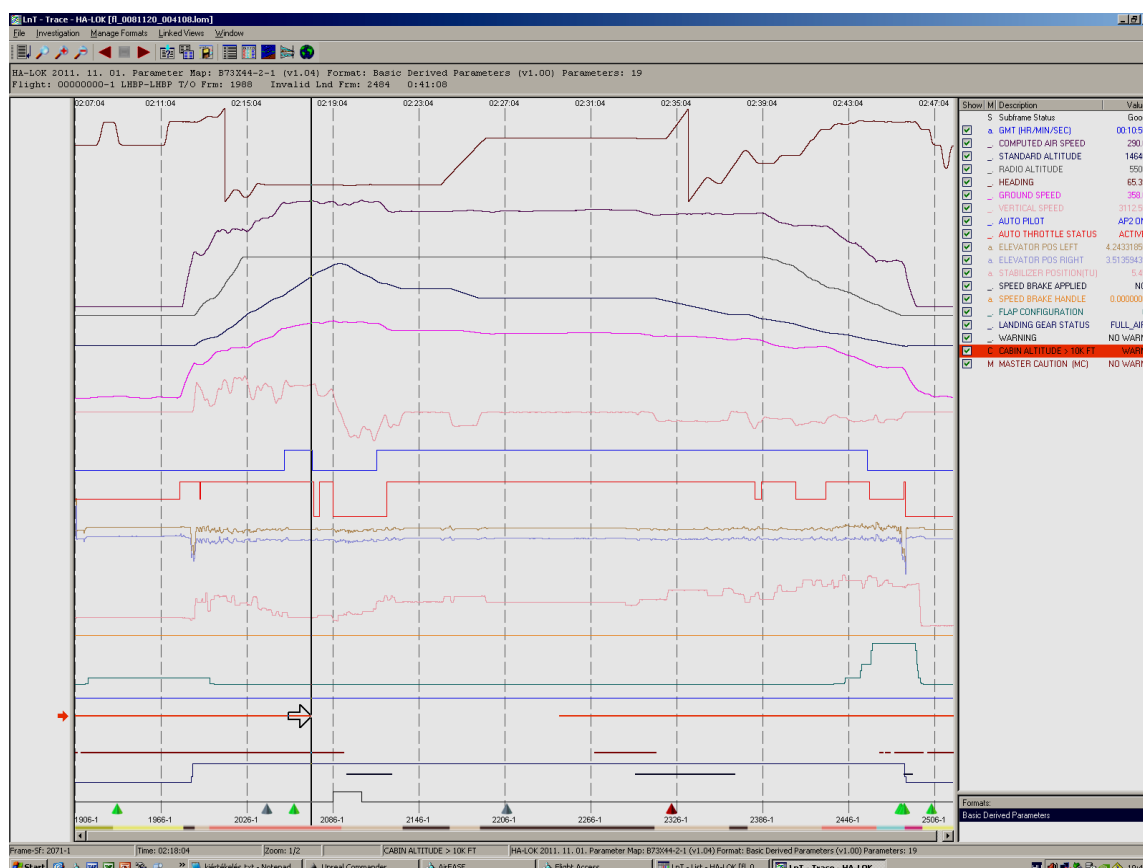
Az események menetének pontos rekonstrukcióját nehezítette, hogy a fedélzeti adatrögzítő nem rögzíti a kabinnyomás / kabinmagasság pillanatnyi értékét.

A fedélzeti adatrögzítő lényeges információinak grafikus megjelenítése a repülés teljes időtartamára

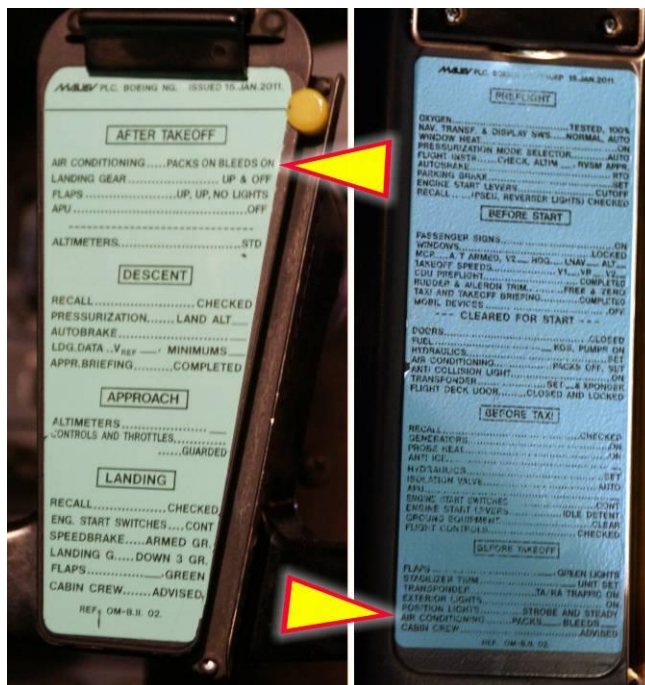
Pilótafülkében elhelyezett „normál” ellenőrző-listák (jelölve a felszállás utáni és előtti listákban a légkondicionálóra vonatkozó sor)
