KÖZLEKEDÉSBIZTONSÁGI
SZERVEZET
TRANSPORTATION SAFETY
BUREAU

ZÁRÓJELENTÉS

**2011-279-5
VASÚTI BALESET**

**Bodrogkeresztúr és Olaszliszka-Tolcsva állomások között
2011. június 20.**

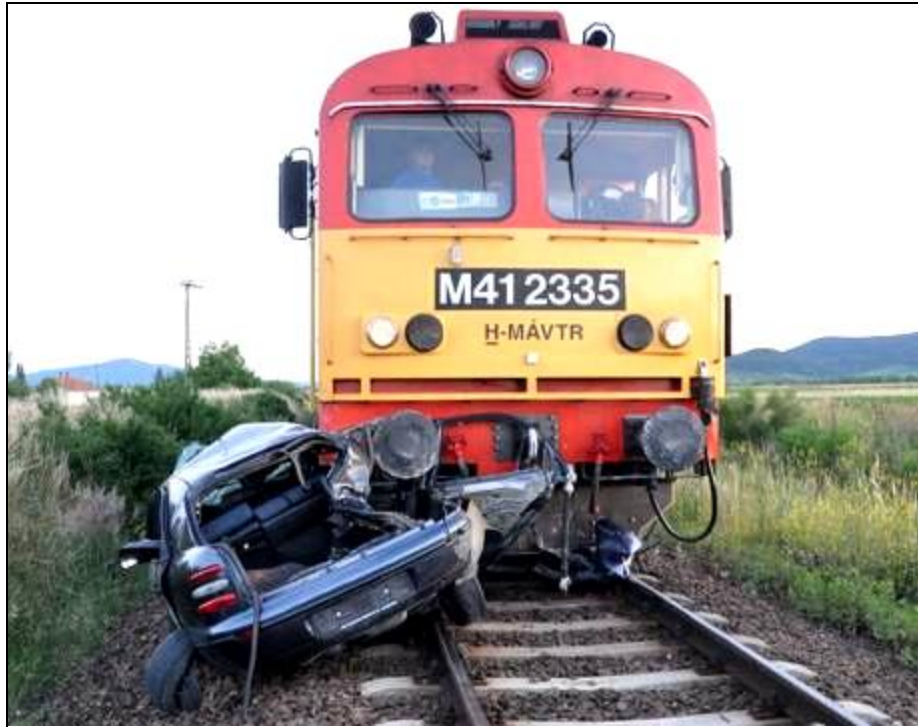
Az M41-2335 psz. dízelmozdony kis mértékű rongálódást szenvedett, üzemképes maradt.

4. ábra: a sérült járművek (forrás: www.boon.hu)

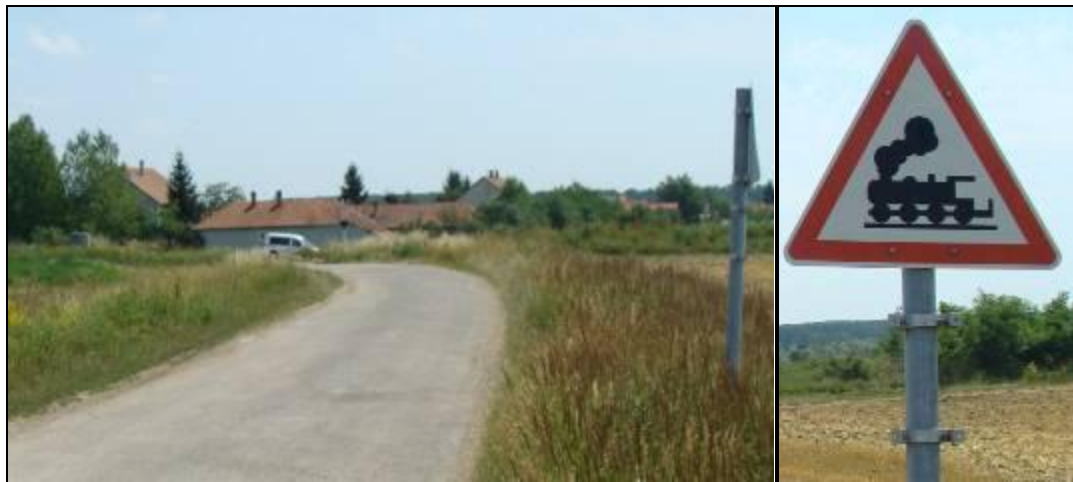
A gépkocsi haladási irányából tekintve az átjáró előtti hosszú, vízszintes síkú, egyenes vonalvezetésű útszakaszt a fénySOROMPÓ előtt egy enyhe, lejtős bal kanyar töri meg. 2011. június 23-án, a balesetet követő utólagos helyszíni szemle során a részes gépkocsi haladási iránya felől, az előírt távolságban elhelyezett „Sorompó nélküli vasúti átjáró” tábla az 5. ábrán jól látható módon 90°-kal elfordítva volt fellelhető, valamint az azt kiegészítő, fénySOROMPÓRA utaló tábla hiányzott.

Az átjáró – a balesetben részes gépkocsi haladási iránya felőli része – külterületi úton fekszik, ezért a közútra engedélyezett legnagyobb sebesség 90 km/h. A fénySOROMPÓ jelzése kb. 150 méter távolságból, és azon belül folyamatosan látható.

5. ábra: az átjáró a részes gépkocsi haladási iránya felől, valamint a tábla képe (a felvételek 2011. június 23-án készültek)

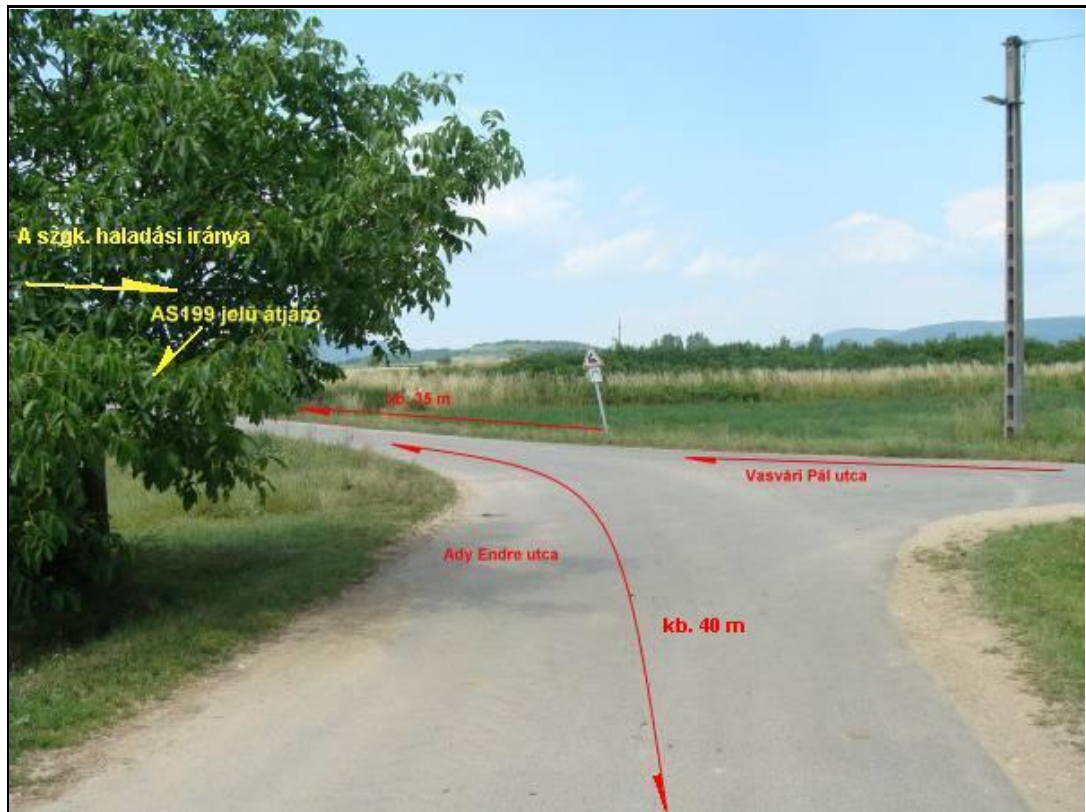
A balesettel ellentétes oldalon, a település felől az átjáróhoz érkező közúti forgalom számára a kitáblázás a 6. ábrán látható. A „Sorompó nélküli vasúti átjáró” tábla és az azt kiegészítő, fénySOROMPÓRA utaló tábla kopott.

A balesettel ellentétes oldalon a „Vasúti átjáró kezdete” (Andráskereszt) tábla és a fénySOROMPÓ a növényzet takarása miatt az Ady Endre utcából 100 méter távolságból és azon belül folyamatosan nem látható. A település felől az átjáró felé közlekedők a Vasvári Pál utca - Ady Endre utca keresztesződését követően már külterületi úton haladnak át az átjárón. A közúti keresztesződés és az átjáró távolsága kb. 35 méter.

6. ábra: az átjáró a település felől

A 6. ábra szemlélteti, hogy a balesettel ellentétes oldalon, az átjáró megközelítésekor, az Ady Endre utcából (a település felől) érkezők részére a „Vasúti átjáró kezdete” (Andráskereszt) jelzőtábla és a fényoszlop az átjárótól számított 100 méterről és azon belül folyamatosan nem látható, ezért nem felel meg a jogszabályi követelményeknek.

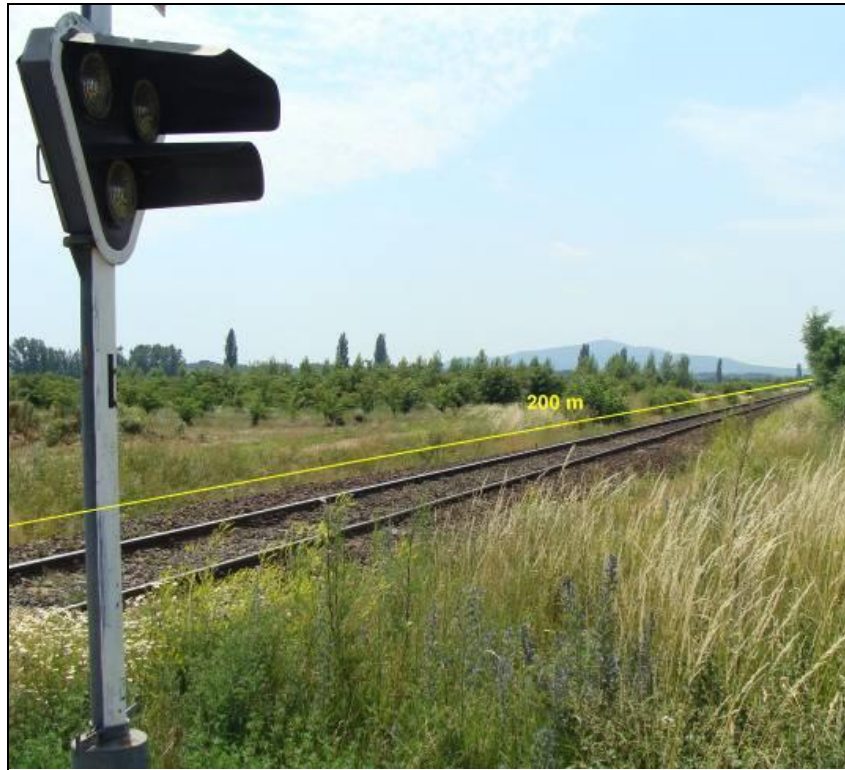
A szintbeli keresztezés kialakítását tekintve beton elemekkel burkolt, szélessége 6 méter. A rávezető út szilárd burkolatú, a burkolat felszíne a gépkocsi érkezési iránya felől repedezett, kátyús. A közút-vasút keresztezés szöge kb. 80° . A csökkentett rálátási háromszög a személygépjármű érkezési irányából a vonat érkezési iránya felé tekintve a sűrű növényzet miatt nem megfelelő (egyik irányból sem biztosított). Az átjárót mindkét közúti irányból fénysorompó és a föltte elhelyezett „Vasúti átjáró kezdete” táblák (Andráskereszt) biztosítják.

7. ábra: a csökkentett rálátási háromszög hiánya

A csökkentett rálátási háromszög a növényzet takaró hatása miatt egyik irányból sem volt biztosított, a személygépjármű érkezési irányából a vonat érkezési irányába tekintve az előírt 400 m helyett mindössze 200 m volt belátható. (lásd 7. ábra) A 37-es főút felől a „Sorompó nélküli vasúti átjáró” jelzőtábla az 5. ábra tanúsága szerint 90°-kal elfordítva volt fellelhető, ami nehezíthette az átjáró észlelését. A fényoszlopokra utaló kiegészítő tábla jelzőtábla – szintén az 5. ábra tanúsága szerint - hiányzott, illetve a „Vasúti átjáró kezdete” (Andráskereszt) jelzőtábla és a fényoszlop az átjárótól számított 100 méterről és azon belül folyamatosan látható. A fenti körülményeket figyelembe véve megállapítható, hogy a közúti jelzőtábla nem rendeltetésszerű állása az átjáró és a fényoszlop jelzésének észlelhetőségét, folyamatos megfigyelhetőségét döntően nem befolyásolta.

Az úttájáró környezetében a csökkentett rálátási háromszög a sűrű növényzet következtében nem volt biztosított.

Ezért a Vizsgálóbizottság javasolja a Borsod-Abaúj-Zemplén Megyei Kormányhivatal Közlekedési Felügyelőségének, hogy vizsgálja felül a Bodrogkeresztúr – Olaszliszka-Tolcsva állomások közötti, 199+95 számú szelvényben levő átjáró kialakítását, különös tekintettel az átjáró közúti jelzőtábláinak mennyiségi, minőségi követelményeire és a rálátás feltételeinek biztosítottására, valamint a lefolytatott vizsgálat alapján tegyék meg a szükséges intézkedéseket.

- a MÁV Zrt. Pályavasúti Üzletág Pályavasúti Területi Központ Miskolc Pályalétesítményi Osztályt, hogy az AS199 jelű útátjárónál lévő csökkentett rálátási háromszögeket - a vasútüzemi területen lévő növényzet (fa, cserje) eltávolításával - biztosítsa, továbbá
- Olaszliszka – Vámosújfalú Körjegyzőségét, mint a vasúti átjáró helyi közútkezelőjét az alábbi hiányosságok megszüntetésére:
 - az Ady Endre és Vasvári Pál utcákban el kell helyezni a "Sorompó nélküli vasúti átjáró" táblát és a jelzőtábla alatti kiegészítő táblát, ami jelzi, hogy az átjárót fénySOROMPÓ biztosítja (KRESZ 91. ábra),
 - a vasúti átjáróra, a 37-es főút irányából 60 km/h-s sebességkorlátozás bevezetése.

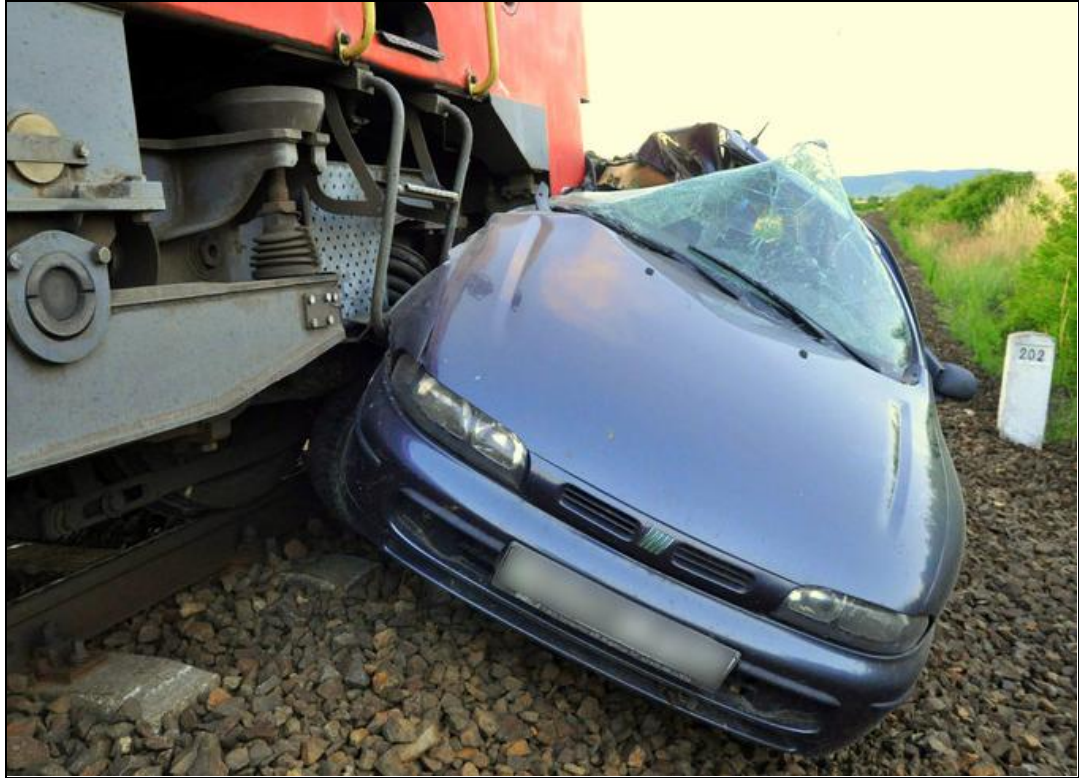
megállás helyéig tolta maga előtt, és ezért a gépjármű utastere a vezető oldallal átellenes oldalon súlyos mértékben megrongálódott. Annak ellenére, hogy az ütközés a közúti járművet nem a vezető oldalon érte, az ütközéskor fellépő erőhatások következtében a gépkocsi vezetője és mögötte ülő utasa a helyszínen belehalt sérüléseibe.

8. ábra: az összeroncsolt közúti jármű (forrás: www.boon.hu)

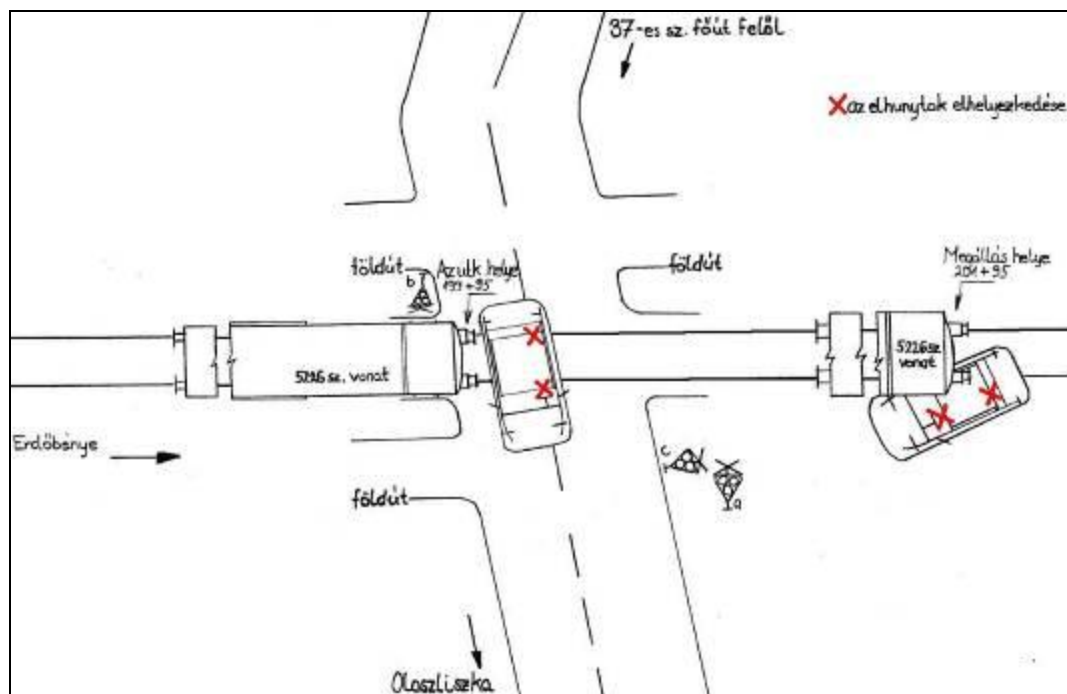
A '2.1 Az ütközés' részben, a 9. ábra rajzán megfigyelhető, hogy hol helyezkedtek el a személygépkocsin belül tartózkodók az ütközést megelőzően, és azt követően.

Az elektronikus sebességmérő- és regisztráló berendezés, valamint a digitális mozdonyfedélzeti berendezés adatait értékelve megállapítható, hogy az 5226 sz. személyszállító vonat Erdőbénye megállóhelyről történő elindulását követően folyamatosan gyorsított, és a megengedett 80 km/h sebességet nem lépte túl. A mozdonyvezető vonatával kb. 40-50 méterre volt az átjárótól, amikor észlelte a neki bal oldalról érkező személygépkocsit. A mozdonyvezető az átjáróba behajtó személygépkocsi észlelését követően gyorsfékezést alkalmazott, megszüntette a vonóerőt, homokolt, azonban az ütközést már nem tudta elkerülni, és a 199+95 sz. szelvényben bekövetkezett a baleset. Az ütközést követően a mozdony a személygépkocsit – a 9. ábra tanúsága szerint – kb. 200 méteren keresztül tolta maga előtt. Az ütközés következtében a személygépkocsi vezetője és utasa a helyszínen belehalt sérüléseibe.

9. ábra: a járművek elhelyezkedései az ütközéskor és azt követően

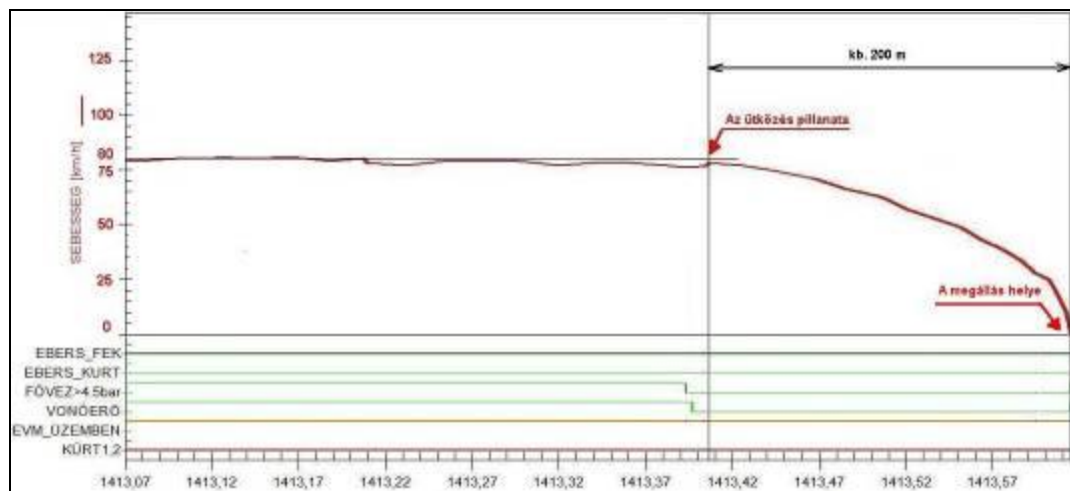
A vonat az ütközést megelőzően a számára előírt és megengedett 80 km/h sebességet nem haladta meg (lásd 10. ábra). Továbbá a menetíró berendezés adataiból kirajzolt diagramról leolvasható, hogy a mozdonyvezető, az általa elmondottak szerint kb. 15 méterrel az ütközés előtt gyorsfékezést alkalmazott, majd megszűntette a vonóerőt.

10. ábra: a TEL 1000 menetíró berendezés sebesség-út diagramja
