KÖZLEKEDÉSBIZTONSÁGI
SZERVEZET

ZÁRÓJELENTÉS

2011-288-4P

Beech 76 Duchess
HA-KOM

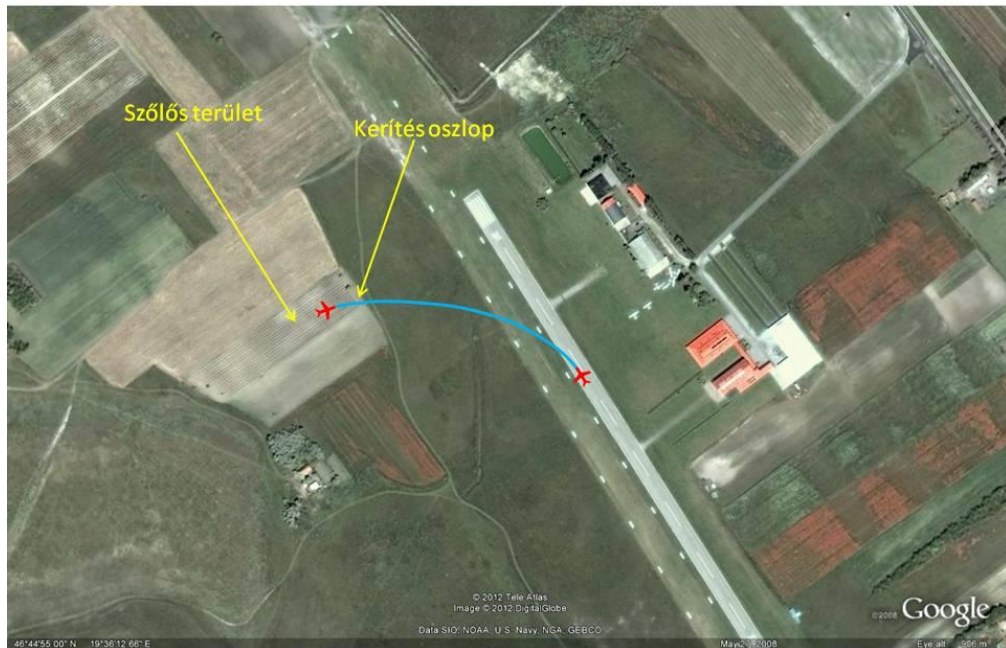
1. kép

Az oktató érzékelte, hogy fokozatosan szerzi vissza a gép felett az ellenőrzést, majd miután látta, hogy azon az irányon (Kb. 270°) akadály (szőlőskert) van közvetlenül előtte, megpróbálta azt a földről újra elemelni és az akadályokat így elkerülni. A manőver nem sikerült, a repülőgép jobb légcsavarja és a bal szárnyvége a futópálya középvonalától 150 m-re elhelyezkedő szőlőskert épülő kerítésének 180 cm magas zártszelvényű oszlopaiba ütközött. Az ütközés után a repülőgép egy feszített drót rendszerű kordonos művelésű szőlőkertbe csapódott. A függőleges tengelye körül jobbra megpördült, és a szőlőt mintegy negyven méteres szakaszon letarolta. A korábbi repülési irányával csaknem szembefordulva, a hasára és bal szárnyára felfeküdve került nyugalomba. A repülőgép mozgását az 1. kép, az eset utáni helyzetét a 2. kép szemlélteti.

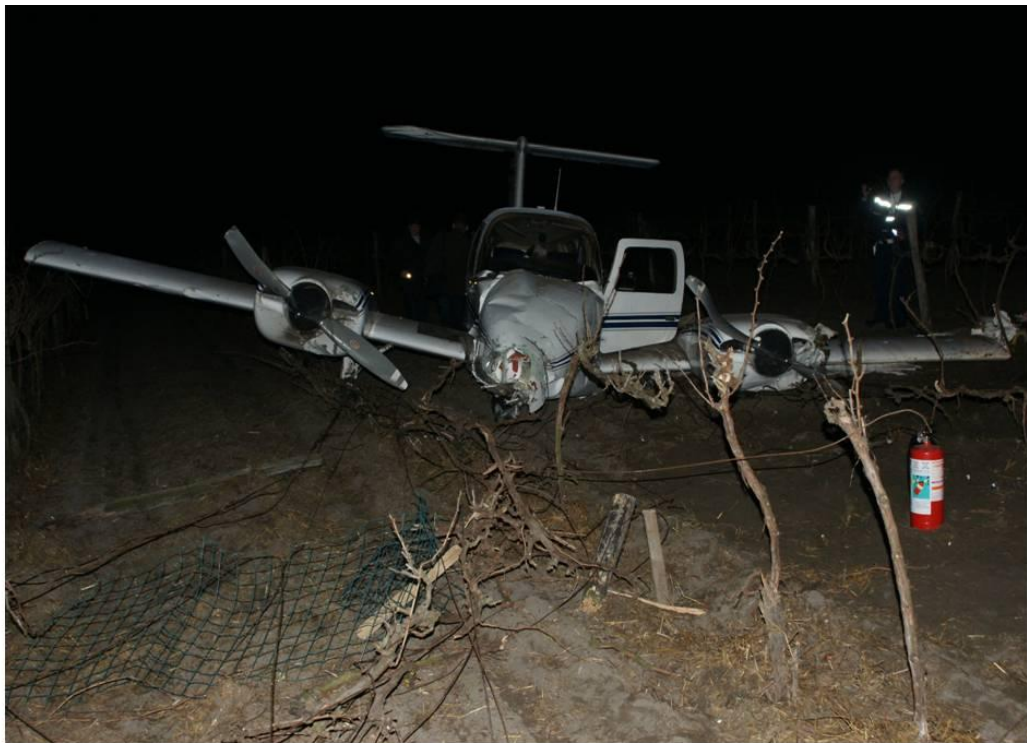
A repülőgép orr- és bal futószára deformálódott és a gép alá hajlott. A jobb főfutó szár is sérült, de kisebb mértékben. Mindkét szárnyvég letörött. A bal szárnyvégből 80 cm-es darab nyíródott el, és a bal oldali csűrő is kiszakadt a helyéről. A jobb szárnyvégből egy 30 cm-es darab szakadt le. A szárnyak belépőjele, a csűrők és fékszárnyak felülete több helyen kisebb-nagyobb mértékben felszakadt, behorpadt illetve deformálódott. A bal motor áramvonalazó lemeze felszakadt és több helyen behorpadt, a bal légcsavar nagymértékben deformálódott. A jobb motor borításán több helyen horpadásos sérülés keletkezett, a jobb légcsavar deformálódott és egyik tollának vége elnyíródott. A repülőgép orr-része teljesen eltorzult, a lemez több helyen felszakadt összenyomódott vagy mélyen behorpadt. A kabinrész és a mögötte elhelyezkedő törzsrész viszonylag épen maradt. A vízszintes vezérsík jobb oldali belépőjele és felülete behorpadt, a törzsvégi áramvonalazó kúp letörött. A gép sérüléseit a 3. kép szemlélteti.

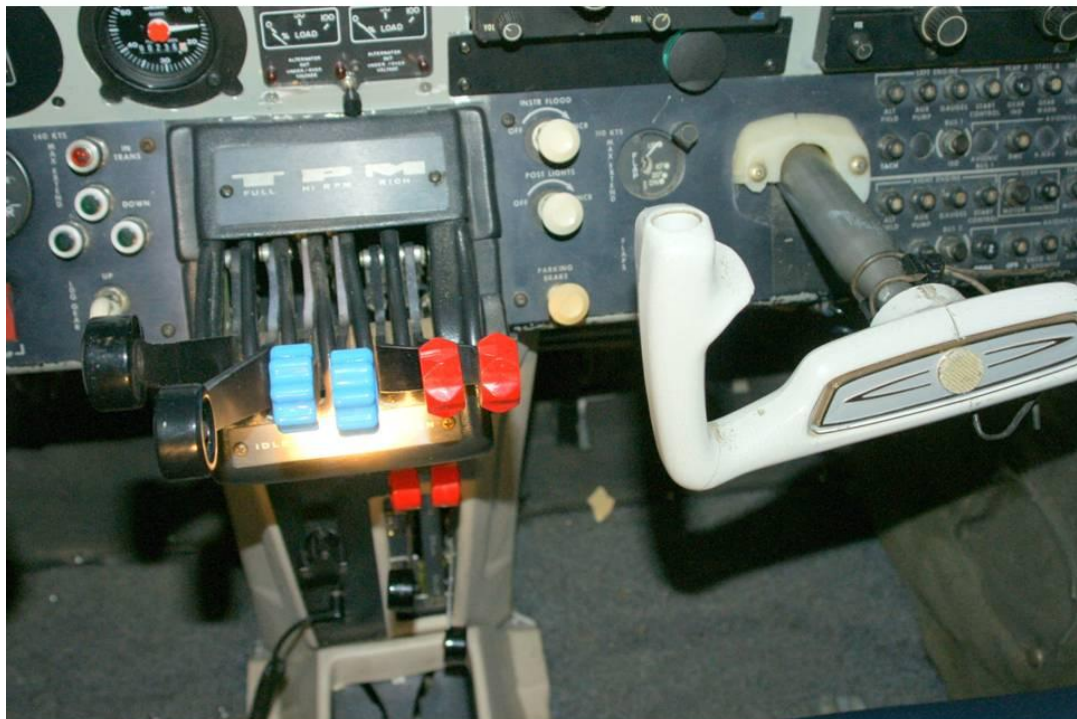
4. kép

Földetérés után a pilóta a fékszárnyak behúzásához levette a kezét a már szintén alapjáraton lévő jobb oldali gázkarról, a fékszárnyat behúzta, majd figyelmen kívül hagyva, hogy a hajtóművek kezelésében üzemmód váltásnak, és ezért a gázkarokon fogásváltásnak, kell történnie, az előzőeknek megfelelően kezét a jobb oldali gázkarra helyezte és azt maximális értékre tolt. (Ez a mozdulat egyébként normál esetben több figyelmet követel a pilótától, mintha mindkét motor gázkarját fogta volna meg és tolt volna fel egyidejűleg, ugyanis a két gázkar egymáshoz nagyon közel helyezkedik el. (4. kép))
