**KÖZLEKEDÉSBIZTONSÁGI  
SZERVEZET**

# **ZÁRÓJELENTÉS**

**2011-305-5  
VASÚTI BALESET**

**Mórággy-Alsónána mh.  
2011. július 6.**

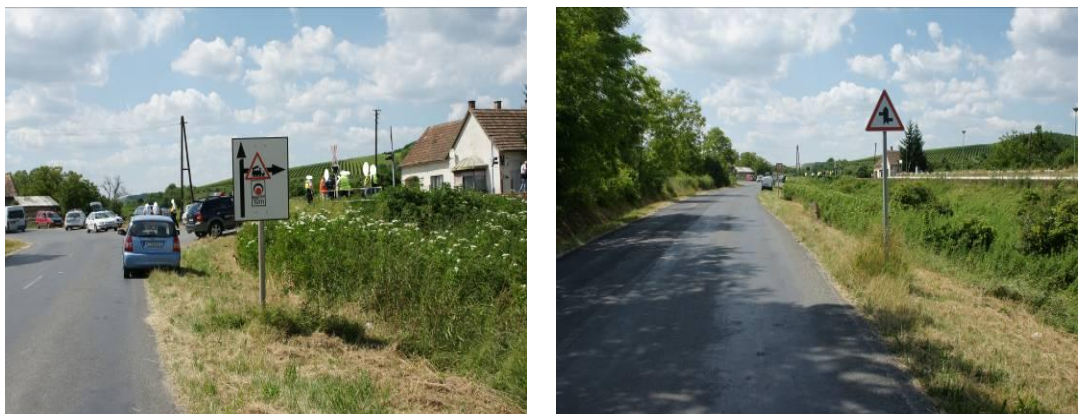
3. ábra: Az 5603 sz. út vonalvezetése a vasútvonallal párhuzamosan és az útirányjelző tábla

A baleset az 5602 számú út és az 50 számú vasútvonal kereszteződésében, Mórág-Alsónána megállóhelyen az AS 556 jelű fénySOROMPÓVAL biztosított vasúti átjáróban történt. Az 5603 sz. út a vasúti pályával kb. 2,5 km hosszan párhuzamosan fut attól kb. 30 m távolságban. Az AS 556 fénySOROMPÓHOZ közelítve ez a távolság kb. 10 m-re csökken. (3. ábra). A balesetet szenvedett gépkocsi haladási iránya is ez volt, majd jobbra kisívből Alsónána felé kb. 90°-os szögben fordult az 5602 sz. útra, ami keresztezi az AS 556 jelű fénySOROMPÓVAL biztosított 50 sz. vasútvonalat. Az 5603 sz. úton a közúti jelzőtáblák elhelyezése a KRESZ szabályoknak megfelel, azok jól láthatók.

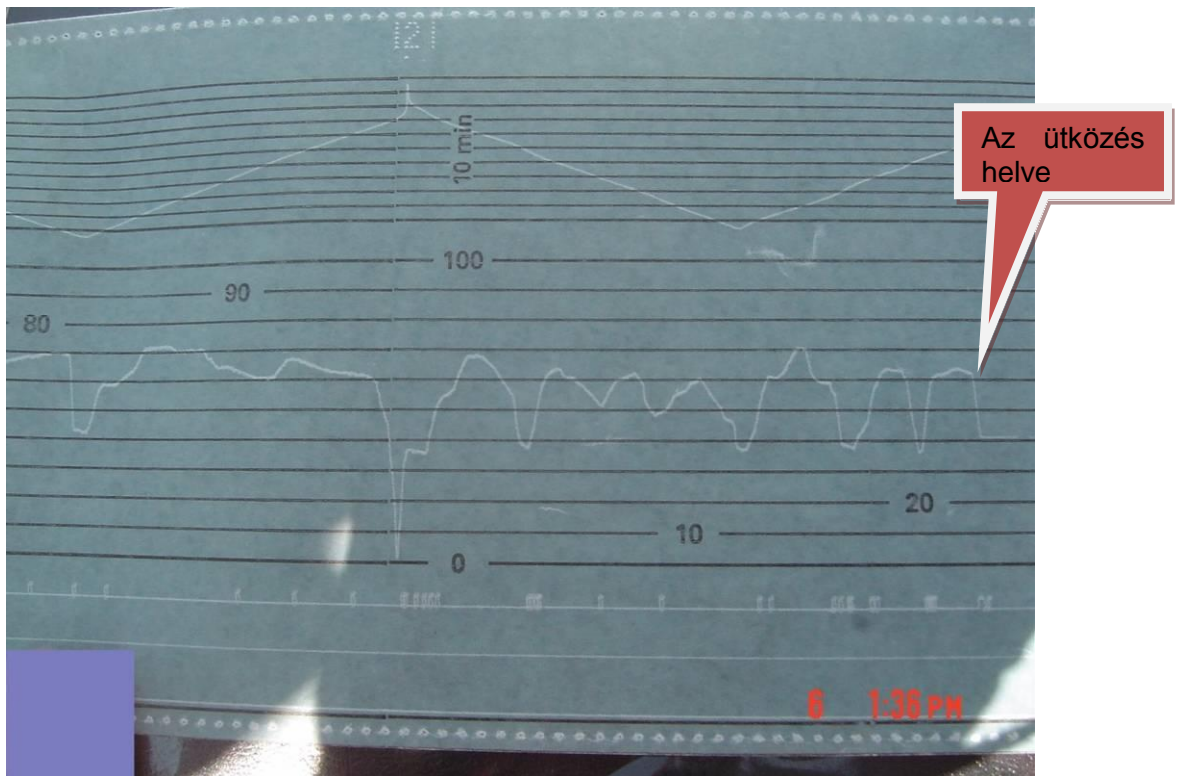
5. ábra: a 740 790-1 psz. mozdony regisztrátuma

A 740 790-1 psz. mozdony EVM-120 típusú egyesített éberségellenőrző és vonatbefolyásoló berendezéssel és TELOC RT 9 típusú adatrögzítővel van felszerelve. Méréshatára 100 km/h, a benne lévő szalag méréshatára 100 km/h. (5. ábra). A Vb az adatok kiértékelése során megállapította, hogy a mozdonyvezető a mozdonyra engedélyezett 70 km/h sebességet nem lépte túl.

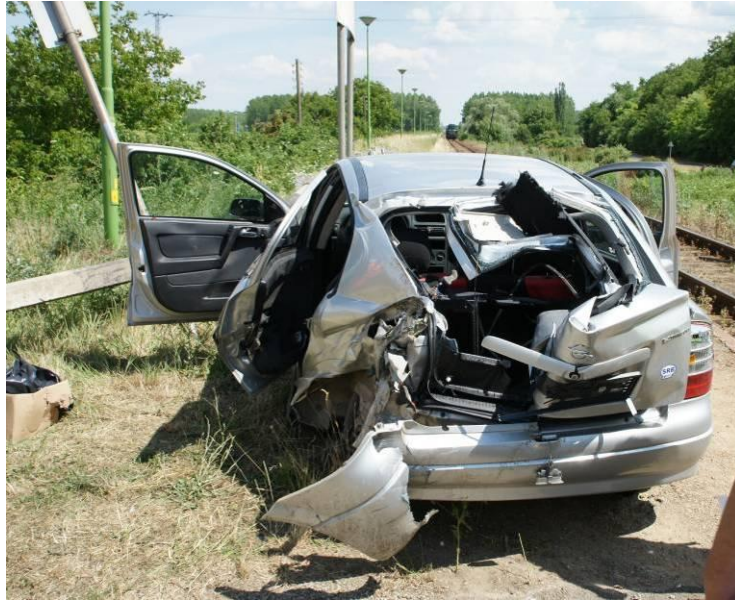
**6. ábra: a személygépkocsi sérülése**

A baleset során a 740 790-1 psz. mozdonyon személyi sérülés nem történt. Az eset során a személygépkocsi valamennyi utasa tekintetében közvetlen életveszély alakult ki. (6. ábra)

A mozdonyvonat a gépjármű bal hátuljának ütközött, az ütközés következtében a hátul ülő három utas kirepült az autóból. A jobb első ülésen utazó hölgy biztonsági övvel be volt kötve, a sofőr kiszállt az autóból

A baleset során a személygépkocsi utasai közül a bal hátsó utas életét veszítette, a hátsó középső utas és a jobb hátsó utas nyolc napon túl gyógyuló súlyos sérüléseket, míg a jobb első utas és a gépkocsivezető könnyű sérüléseket szenvedtek.

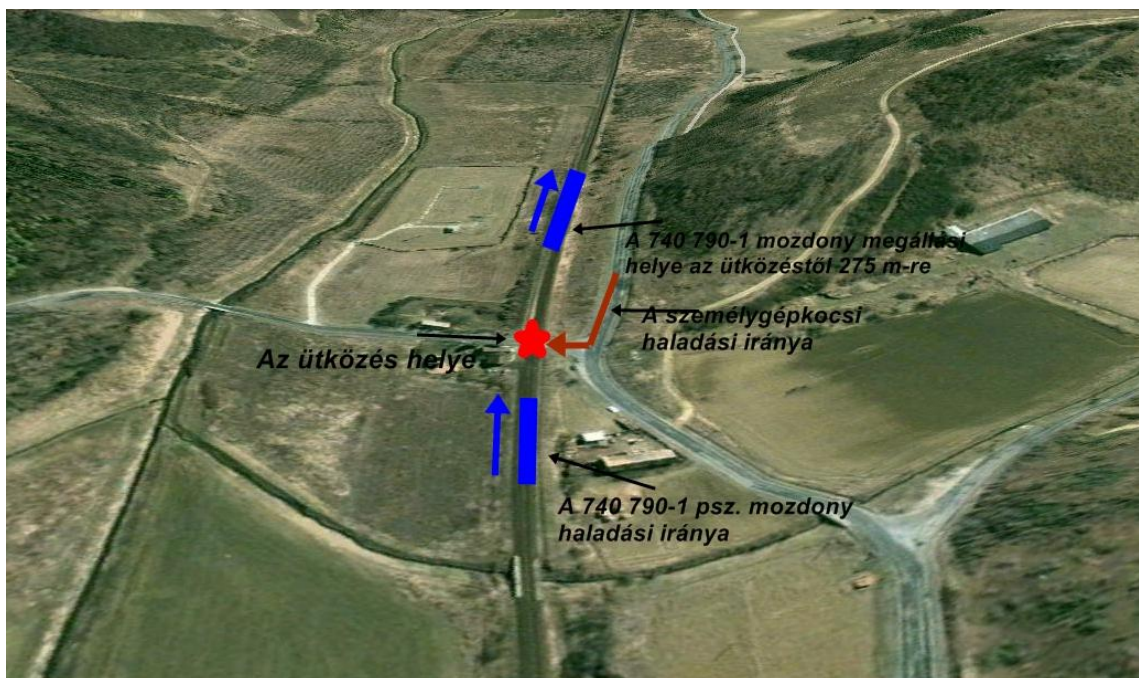
7. ábra: A 740 790-1 psz. mozdony és a személygépkocsi ütközése

A mozdonyvezető az útátjáró előtt kb. 400 méterre észlelte, hogy haladási irányát tekintve jobb oldalról szemből egy személygépkocsi közelít a kereszteződés felé (7. ábra). Az útátjáró felé tovább haladva azt észlelte, hogy a személygépkocsi jobbra az útátjáró felé befordul. Ezt észlelve a mozdonyvezető – elmondása szerint – Figyelj! jelzést adott és azonnal gyorsfékezést alkalmazott, de az ütközést elkerülni már nem tudta. Ha a mozdonyon második, figyelő szolgálatot ellátó személy is tartózkodott volna, a baleset abban az esetben sem lett volna elkerülhető. A mozdony ugyanis jobbos ívben haladt és a baloldalon szolgálatot teljesítő második dolgozó nem láthatta volna az útátjáróhoz közeledő személygépkocsit. A mozdonyvezető mindezt a vezetőállásból jól láthatta. A mozdonyvonat megállása után a mozdonyvezető értesítette a rendőrséget. A regisztrátum kiértékelése során megállapítást nyert, hogy a 38796 sz. mozdonyvonat sebessége az ütközés pillanatában kb. 53 km/h volt. A mozdony az ütközés helyétől kb. 275 m-re állt meg. (8. ábra)

- Az AS 556 jelű fénysorompó a baleset idején jól működött.
- A Vb a balesetben részes mozdonyvonatnál sebességtúllépést nem állapított meg.
- A gépkocsi a jól működő, a közút felé villogó piros fényt mutató fénysorompót figyelmen kívül hagyva hajtott a vasúti átjáróba, ezért a baleset oka a járművezetővel összefüggő emberi tényezőre vezethető vissza.
