**KÖZLEKEDÉSBIZTONSÁGI
SZERVEZET**

ZÁRÓJELENTÉS

**2011-384-5
VASÚTI BALESET**

**Tatabánya-Tata
2011. augusztus 8.**

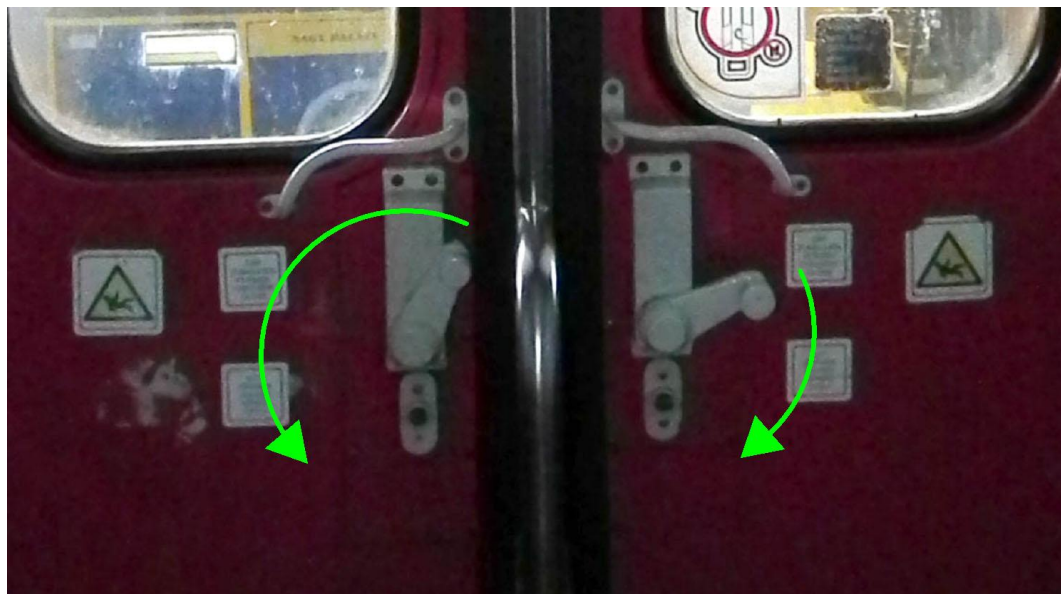
4. ábra: az ajtókilincsek üzemszerű (bal) és rugóprobléma miatt hibás (jobb) helyzete, illetve az ajtónyitáshoz szükséges kilincsmozgás

A kilincs rugós szerkezete a 3A ajtónál ép volt, a szemben lévő 6A ajtón azonban nem töltötte be a feladatát (4. ábra, jobb oldali ajtó).

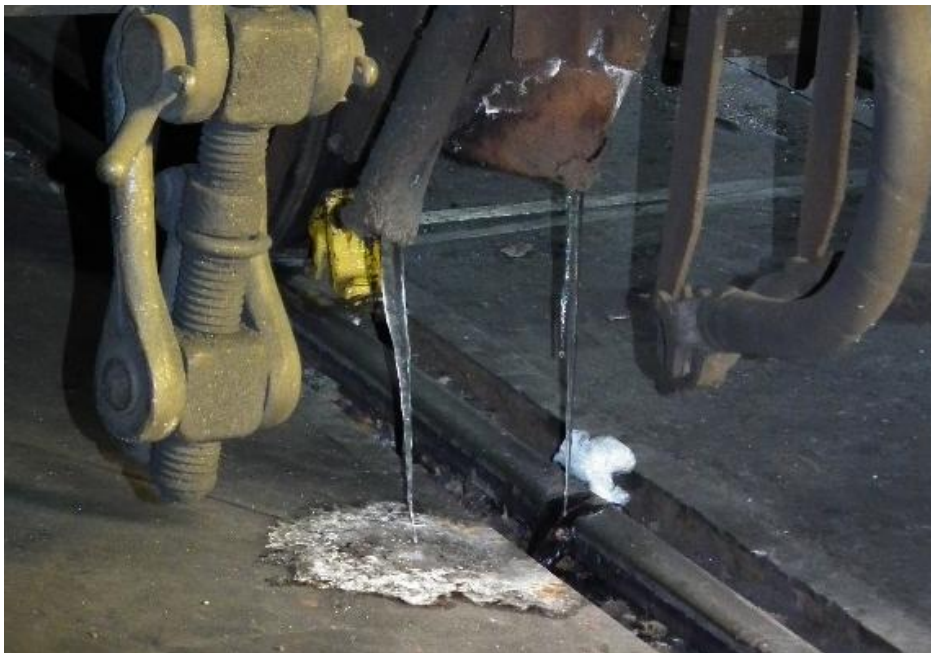
A fenntartási munkakörülményekre vonatkozó megállapítás, hogy egy konkrét műhelyben a belső hőmérséklet hőmérő nélkül is megállapíthatóan fagypont alatti volt 2012. január 30-án (5. ábra), a bent álló vasúti kocsit a műhely padlójával összefüggő jégcsap kötötte össze.

5. ábra: jégcsapok egy kocsijavító műhelyben

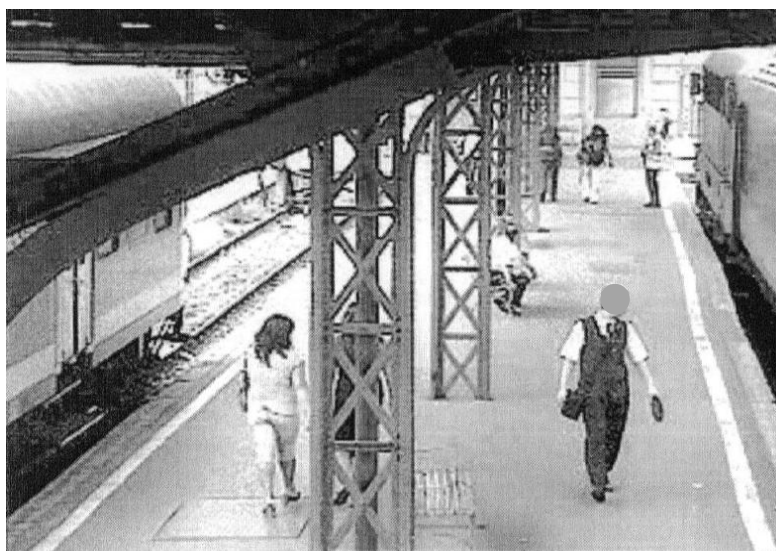
A Budapest-Keleti pályaudvaron telepített térfigyelő kamera képe (6. ábra) szerint a vonat úgy indult onnan, hogy a 3A ajtó résnyire nyitva volt.

6. ábra: a térfigyelő kamera képe a konkrét vonatról

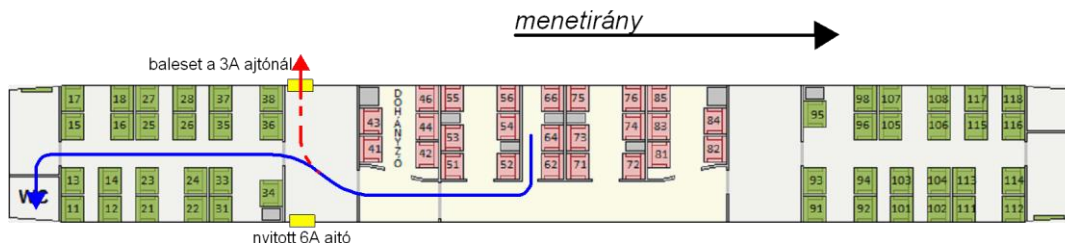
Az elmondások alapján a Vb feltételezi, hogy az utas az 8. ábra kék vonala szerinti útvonalon tervezett közlekedni, azonban a vörös nyíllal jelzett ajtón kiesett.

8. ábra: a balesetet szenvedett utas mozgása a kocsiban
