**KÖZLEKEDÉSBIZTONSÁGI  
SZERVEZET**

## **ZÁRÓJELENTÉS**

**2011-425-5, 2010-563-5, 2010-576-5  
VASÚTI BALESET**

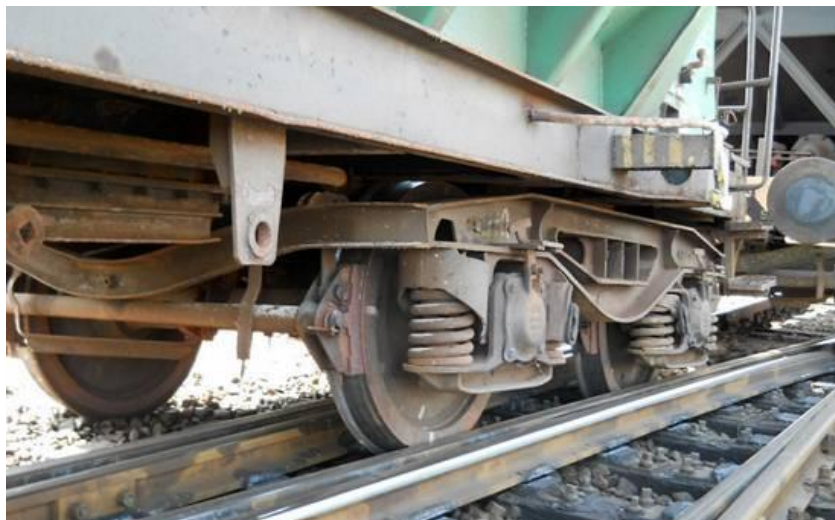
4. ábra: A kisiklott teherkocsi

Az eset következtében a kisiklott 31 53 933 3408-3 és 31 53 933 3933-0 pályaszámú teherkocsik kismértékben sérültek.

A siklás következtében a vasúti pálya kismértékben rongálódott. Az eset következtében kismértékben megrongálódott a 73. sz. átszelési kitérő.

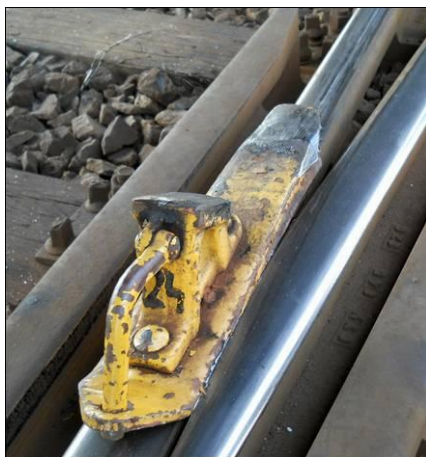
6. ábra: A kitérőben megszorult féksaru

A vonat kihaladása közben a vasúti jármű alatt maradt saru a 22 sz. kitérő keresztezési részén megakadt, s ennek következtében a forgóváz azt átugorva a sínről lelépett.

A helyszínen rögzített nyomok alapján megállapítható, hogy a féksaru a 2219+17 sz. szelvényben volt elhelyezve a vonat első kocsijának menetirány szerinti első tengelye alatt a bal sínszálon. A kerék alá szorult saru csúszásának nyoma a sínfejen felismerhető volt.

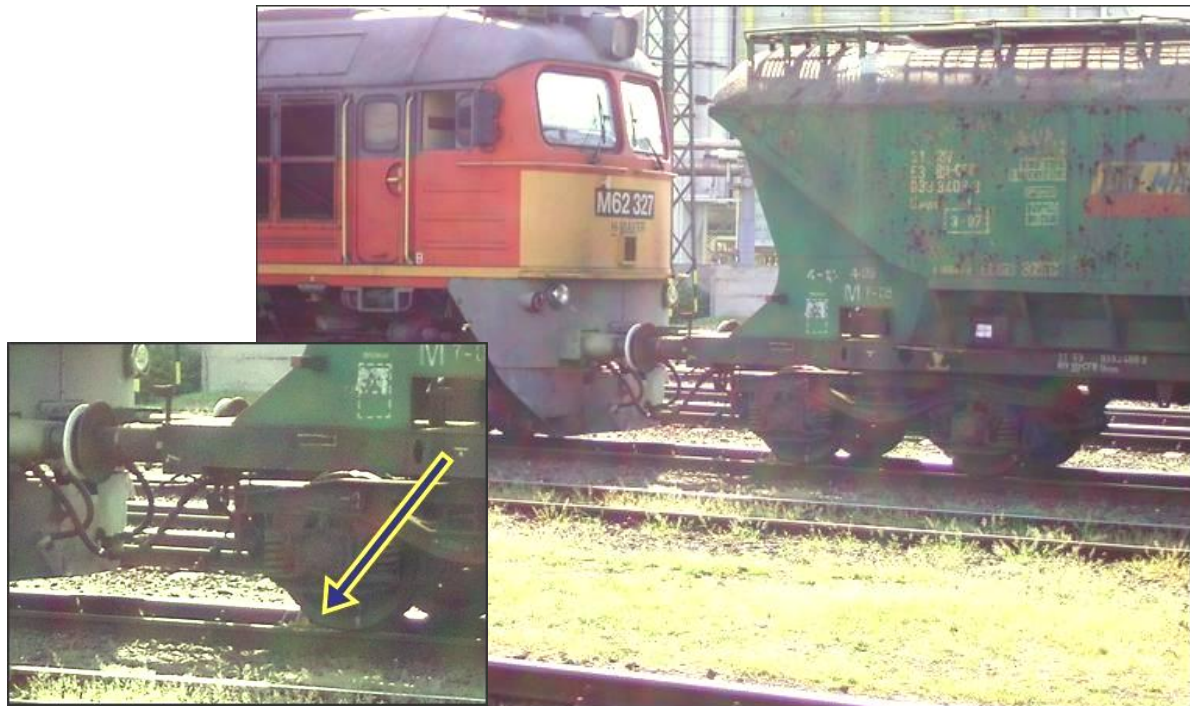
8. ábra: A „vasútbarátok” által készített fotó a kihaladó vonatról

Az eset vizsgálata során a Vb birtokába került egy fénykép, melyet az eset idején Debrecen állomáson vonatokat fényképező „vasútbarátok” készítettek, melyen látható a kihaladó tehervonat első kocsija alatt maradt féksaru.

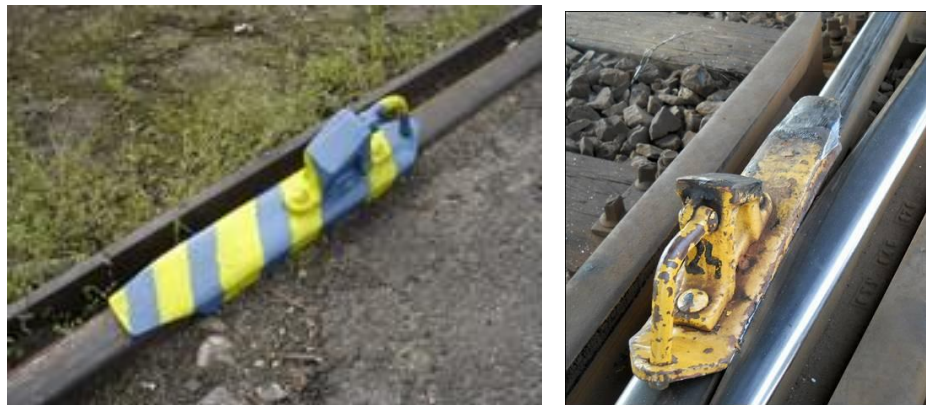
9. ábra: Friss festésű rögzítősaru és a helyszínen talált kopott saru

A Vb az eset vizsgálata során szükségesnek tartja megjegyezni, hogy a magyar vasúti hálózaton alkalmazott rögzítő és féksaruk észlelhetősége sok esetben kívánni valót hagy maga után. A Vb gyakorlati tapasztalata az, hogy a beszerzést követően nem minden esetben követik figyelemmel az eszközök avulását, különös tekintettel a festés kopását. Az eredetileg sárgára festett féksaruk, illetve a sárga-kék festésű rögzítő saruk festésüknél fogva könnyen észlelhetőek, azonban a folyamatos használat során fellépő jármű-saru-sín kölcsönhatás következtében az eredeti festés megsérül, kopik vagy töredezetté válik. (9. ábra)

A megkopott festésű saru - különösen korlátozott láthatósági körülmények (pl. éjszaka, magasra nőtt vágánymenti növényzet stb.) között - nehezebben észlelhetővé válik, s ez azt eredményezheti, hogy az eltávolításáért felelős vasúti szakszemélyzet a jelenlétét nem észleli.
