KÖZLEKEDÉSBIZTONSÁGI  
SZERVEZET

# ZÁRÓJELENTÉS

**2011-462-5  
VASÚTI BALESET**

**V43-1008 psz. mozdony**

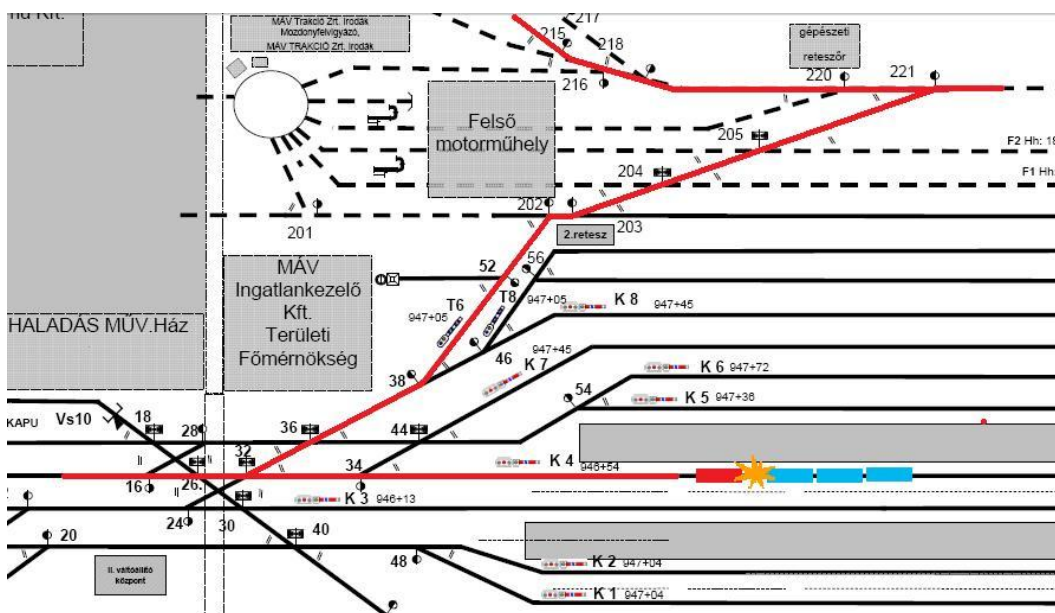
Ismét vezetőállást váltott, majd a mozdonyral az állomás IV. vágánya felé indult, hogy ott a 9203 sz. vonat szerelvényére járjon. A sebességet kb. 20 km/h-ra növelte, majd ahogy közeledett a kocsisor felé kb. 10-12 km/h-ra csökkentette. Ezt követően a mozdony sebessége nem csökkent. Mintegy 45 m-re a szerelvénytől a D12 fékezőszelepet gyorsfék állásba állította, illetve működtette a vészfékváltót. Mindezek ellenére a mozdony az álló kocsisornak ütközött.

3. ábra A mozdony mozgása az állomáson

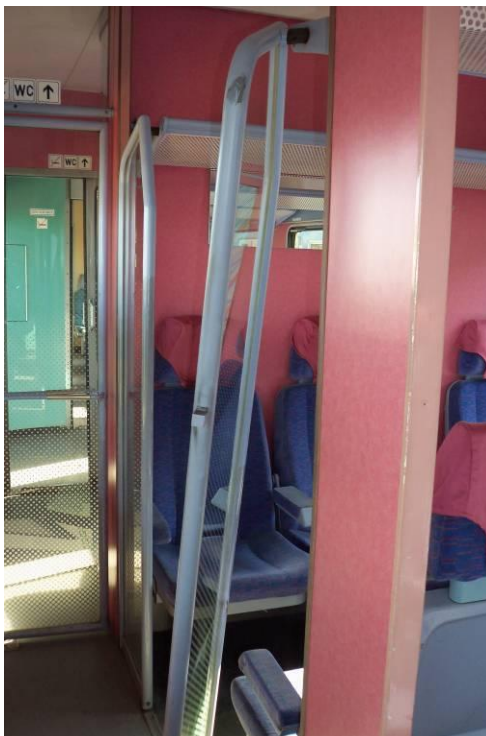
A szerelvénybe sorozott 3 személykocsiban törések, szakadások, zárszerkezet- és egyéb belső rongálódások keletkeztek.

4. ábra Az ütközés következtében rongálódott utastér

Az ütközés következtében keletkezett kár összértéke kb. nyolcszázezer forint.
