KÖZLEKEDÉSBIZTONSÁGI
SZERVEZET
TRANSPORTATION SAFETY
BUREAU

ZÁRÓJELENTÉS

2012-470-5

Váratlan vasúti esemény

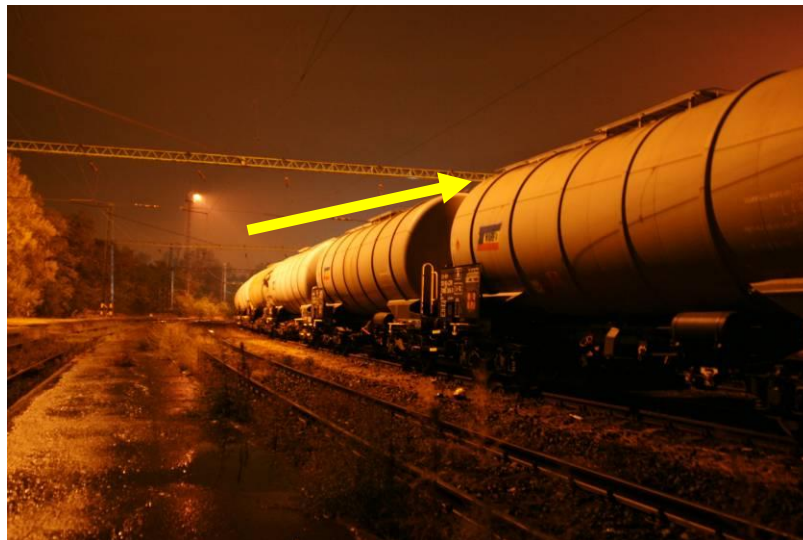
2. ábra Az esemény helyszíne

Az indulásra váró 45111 sz. vonatba tizediknek besorozott, 31 53 796 5304-3 psz. tartálykocsi tetejére felment a MOL Nyrt. egy dolgozója, aki a vágány fölött lévő, feszültség alatt álló felsővezetékkel oly mértékben megközelítette, hogy súlyos áramütést szenvedett. A Vb a baleset bekövetkezését a baleset áldozata részéről felmerült emberi tényezőre vezette vissza.

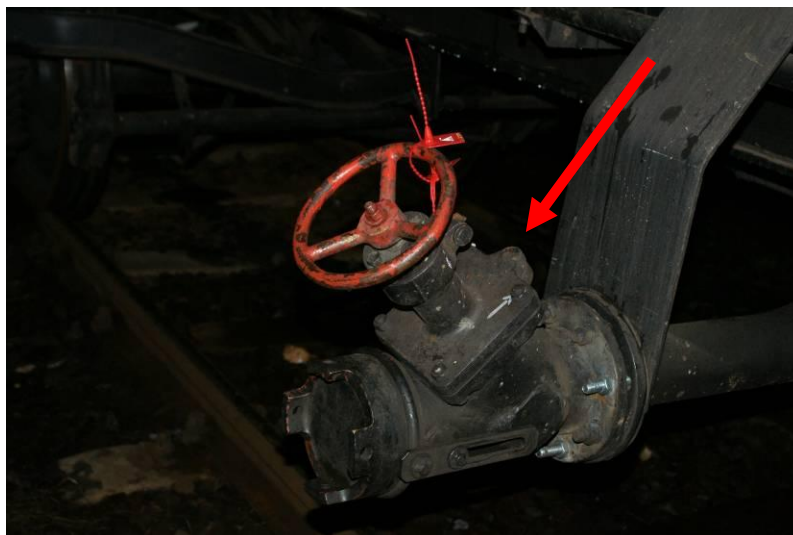
A vállalkozó vasúti társasággal szerződésben álló két vagyonőr a szerelvény átvizsgálásakor a 31 53 796 5304-3 psz kocsi bal oldalánál a lefejtő csonknál egy plombázó nyílást vett észre, melyben plomba nem volt elhelyezve. Ezt plombahiánynak vélték, és értesítették a forgalmi szolgálattevőt.

3. ábra Az üres plombázó nyílás

A Vb megállapítása szerint a kocsi plombázása megfelelt a plombázási utasításban foglaltaknak. A felhelyezett plombák már alkalmasak voltak arra, hogy a tartálykocsiból való illegális vételezést észrevehetővé tegyék. Az üresen hagyott plombázó nyílás azonban alkalmas volt arra, hogy a vonat átvizsgálását végző vagyonőrök vagyonvédelmi plomba hiányát feltételezzék.

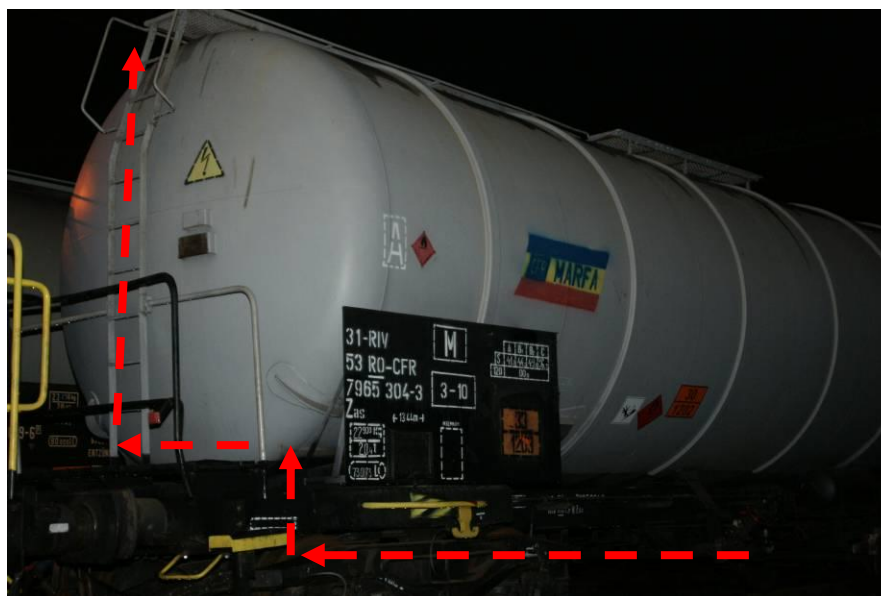
Annak ellenére, hogy az üres plombázó nyílásba vagyonvédelmi plombát elhelyezni nem szükséges, a töltés vezérlő megkezdte a plomba felhelyezését. Ezzel azonos időben a blokk-kezelő – feltehetően a kocsi tetején elhelyezett plombák ellenőrzésének céljából – a kocsi mellgerendájára felmászott, s onnan a kocsi létrájára lépve elindult a kocsi teteje felé. Elhaladt a tartályra felfestett nagyfeszültségre figyelmeztető jelzés mellett, azonban az áramütés veszélye nem tudatosult benne. A veszélyérzet kialakulását nagymértékben gátolhatta, hogy az esemény időpontjában már sötét volt, így a felsővezeték vizuálisan nem különült el a sötét környezettől, valamint a MOL Nyrt. telephelyén felsővezeték nincs kiépítve, így ott a szokásos munkavégzés során ezt a veszélyforrást nem kell figyelembe vennie.

4. ábra Az áldozat mozgása

A kocsi tetejéhez érve a felsővezetéket oly mértékben megközelítette, hogy a felsővezeték és közte elektromos ív keletkezett, melynek következtében súlyos áramütést, illetve égési sérülést szenvedett.

A baleset áldozata képzettség és engedély nélkül a tartálykocsi teteje felé mászott, ennek következtében a feszültség alatt álló felsővezetéket oly mértékben megközelítette, hogy áramütést és súlyos égési sérülést szenvedett.

A hasonló esetek elkerülése érdekében a balesetet követően a MOL Nyrt. a megfelelő ismerettel és vizsgákkal nem rendelkező munkavállalói számára azonnali hatállyal megtiltotta a vasúti területen történő munkavégzést, illetve a telephely ilyen céllal történő elhagyását.
