**KÖZLEKEDÉSBIZTONSÁGI
SZERVEZET**

ZÁRÓJELENTÉS

**2011-474-5
VASÚTI BALESET**

**Szolnok állomás
2011. szeptember 22.
45214-1 sz. vonat**

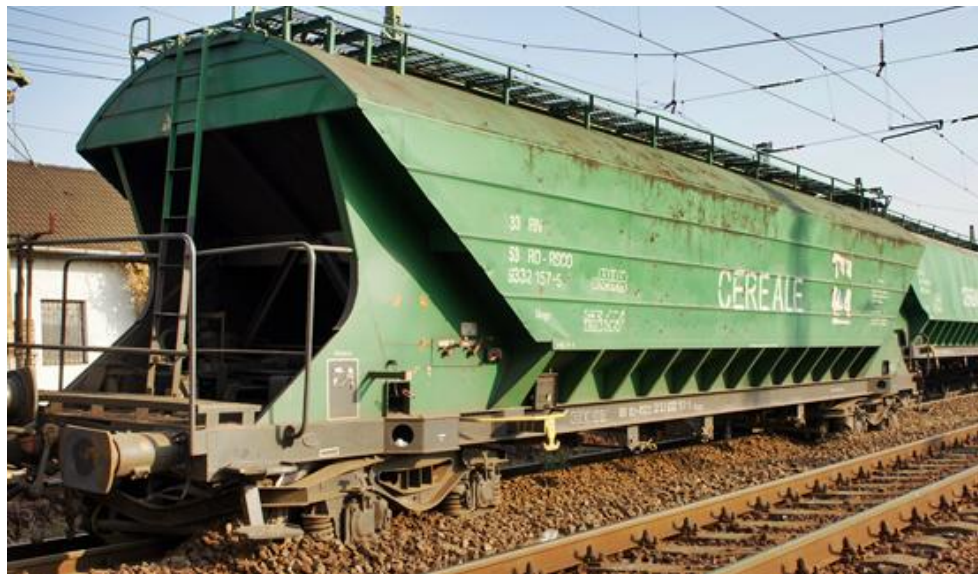
Az eset következtében a kisiklott 33 53 933 2157-5 pályaszámú teherkocsi kisimertékben sérült.

4. ábra: A kisiklott teherkocsi

A jármű általános szemléje során megállapítást nyert, hogy a jármű ütközői, csúszótámjai kenetlenek, a gömbfészkes, önkénésű műanyag betéttel rendelkező forgótányér szemmel láthatóan kopott, sérült.

A jármű általános szemléje során megállapítást nyert, hogy a jármű ütközői, csúszótámjai kenetlenek.

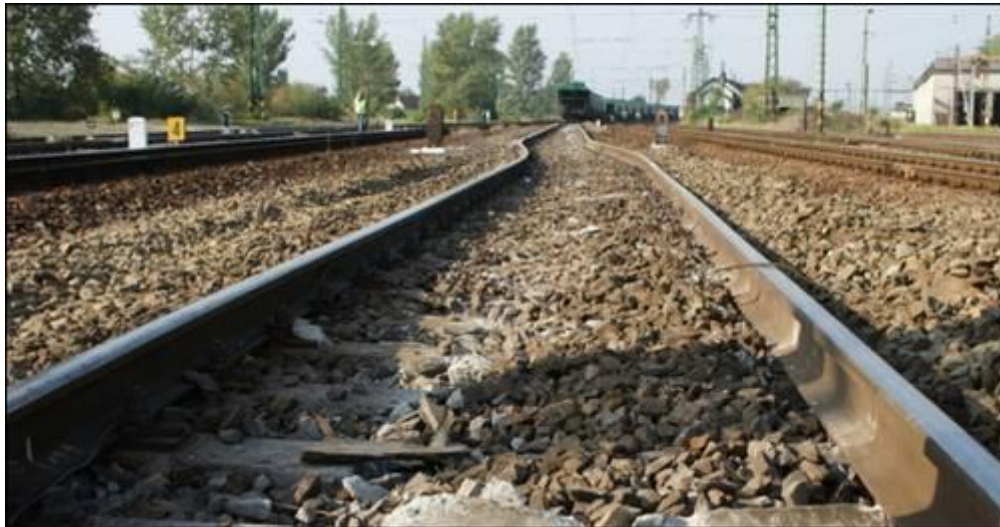
A siklás következtében a vasúti pálya megrongálódott. Az eset következtében a 22 és a 14 sz. kitérők megrongálódtak, a vasúti pálya mintegy 200 méter hosszban megrongálódott, ezen belül mintegy 20 méter hosszban durva irányhiba keletkezett.

5. ábra: A megrongálódott pálya az eset helyszínén

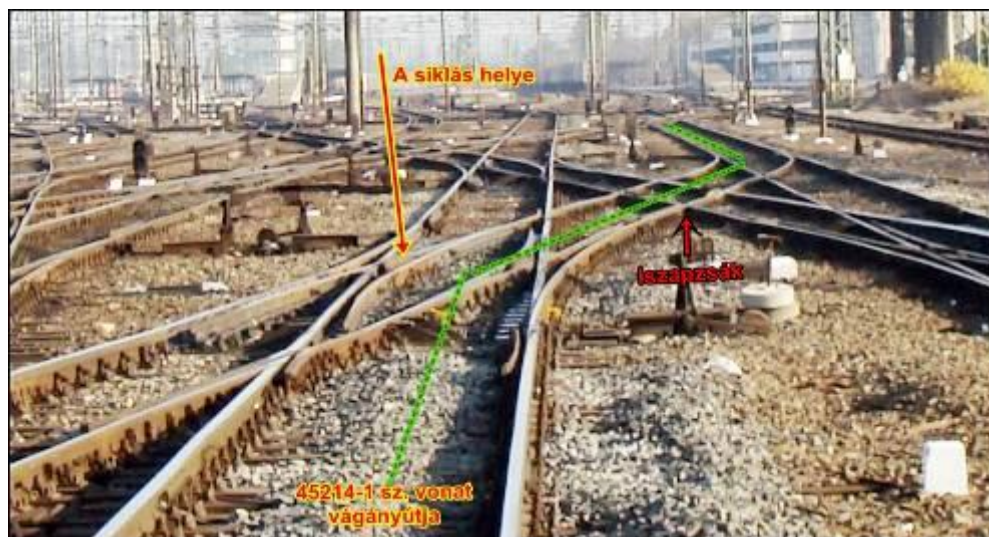
A Vb az eset helyszínén azt tapasztalta, hogy a felkapási nyom előtt 19,8 méterre, a vonat haladási irányát tekintve a bal oldalon a II. sz. keresztezésben egy egyoldali iszapzsák van.

10. ábra: A vasúti pálya az eset helyszínén

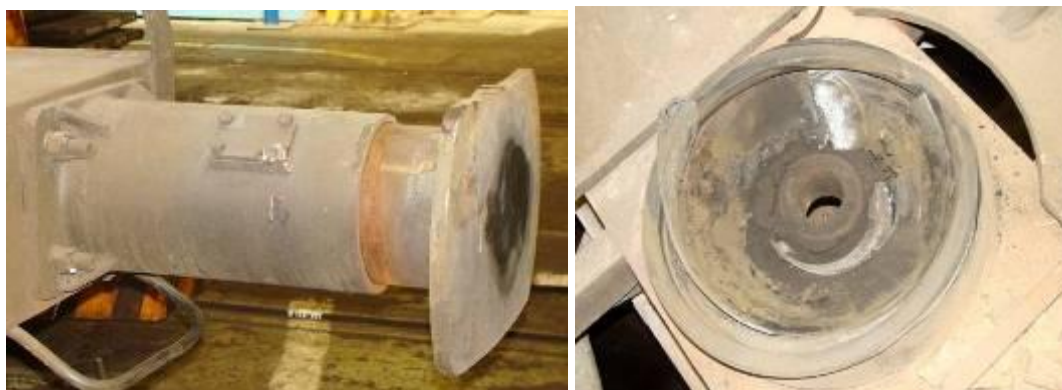
12. ábra: Kenetlen ütköző és a sérült forgótányér

A kocsiszekerény a kereszttartóra hegesztett gömbfészkes forgótányéron támaszkodik fel. A gömbfészkes, önkenésű műanyag betéttel rendelkező forgótányér szemmel láthatóan kopott, sérült. A Vb véleménye szerint ez az elhasználódás nagyobb mértékű annál, mint amilyenek normál körülmények között a jármű legutóbbi fővizsgája óta (2008 október) be kellett volna következnie.

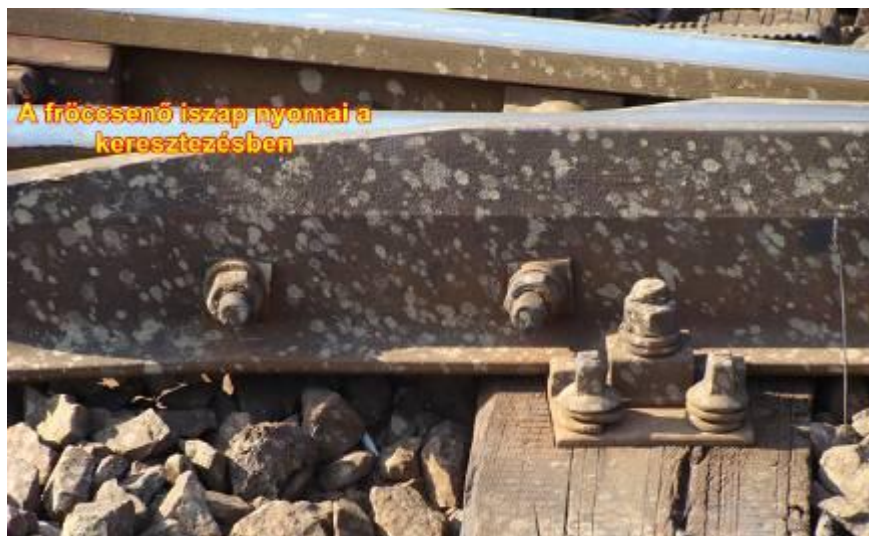
13. ábra: Lokális pályahiba a II. sz. keresztezésben

A Vb az eset helyszínén a siklás (felkapás) helye előtt 19,8 méterre a vágánykeresztezésben a vonat menetirányát tekintve a bal oldalon a vágánykeresztezésben egyoldali iszapzsákot fedezett fel.

Az eset vizsgálata után a Vb rendelkezésére bocsátották az esetet megelőzően, 2011. július 13-án tartott gépi vágánymérés grafikonját. Ezen a grafikonon a lokális pályahiba felismerhető.

A beavatkozási határt el nem érő mértékű pályahibák a vasúti pályában – más kedvezőtlen tényezők együttes fennállása esetén – fel tudnak erősíteni olyan menetdinamikai folyamatokat, melyek a vonatok futását olyan irányban befolyásolják, hogy azok egy határt elérve a besorozott járművek kisiklását eredményezzék.

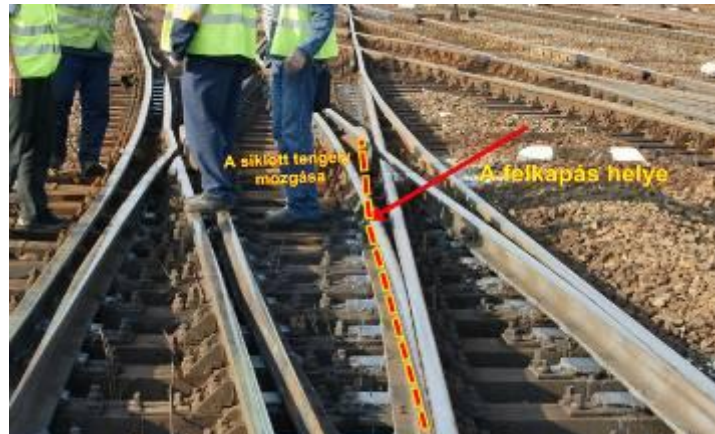
A Vb véleménye szerint az eset úgy következhetett be, hogy amikor a vonat kihaladása közben a 33 53 933 2157-5 pályaszámú, kukoricával rakott négytengelyes kocsi hátsó forgóváza a 34 sz. és a 22 sz. kitérők közötti keresztezésben lévő baloldali iszapzsákra ráhaladt, a lokális pályahiba hatásaként egyébként is fellépő billentő hatás az előírásoknál nagyobb átlós kerékterhelés eltérés hatására felerősödött, melynek hatására a jármű első forgóvázának jobb oldala tehermentesült.

A tehermentesült első forgóváz az érintőköríves átszelési kitérőben a menetirányt tekintve a jobb oldalon ennek megfelelően nem követte a köríves csúcssínt, hanem gyakorlatilag érintőirányban felkapott a sínkoronára és kisiklott. A forgóváz ívben történő beállítását a forgócsap kenetlensége megnehezítette.

14. ábra: A siklott kocsi haladási iránya a kitérőben

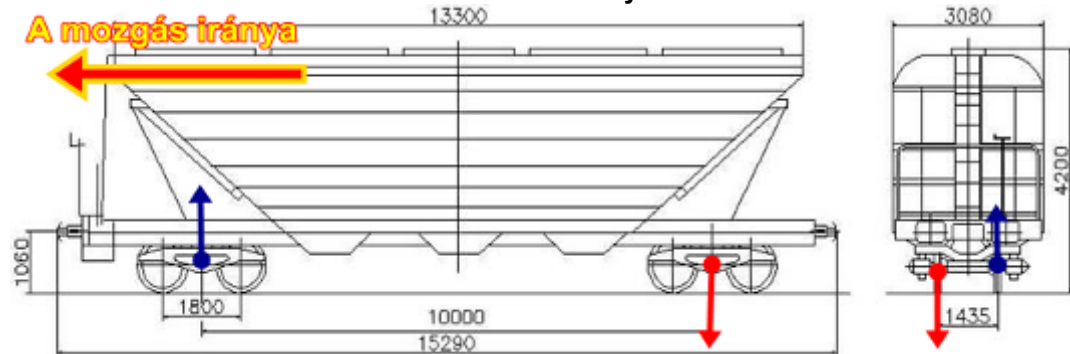
A kitérő ívében való haladáshoz szükséges terelőerő (Y) a kocsi forgócsapjának, csúszótámjának kenetlensége miatt a szokásosnál nagyobb, mivel annak nem csak a kocsi haladását, hanem a forgóváz elfordítását is ki kell kényszerítenie. Ugyanakkor a kerékterhelés (Q) a forgóváz átlós leterheltsége miatt a normálisnál kisebb, ami azonban csak középértéknek vehető, mert a kisiklás helye előtti süpedésen való áthaladás, és az általa kiváltott lengés miatt e kisebb érték körül ingadozik: vagyis periodikusan a mért értéknél is kisebb.

A lengésnek egy ilyen kedvezőtlen helyzetében elérve a kitérő ívét ez az Y/Q arány túllépheti azt az értéket, ami a pályán maradáshoz még megengedhető.

15. ábra: A teherkocsi mozgása a vágányon
