KÖZLEKEDÉSBIZTONSÁGI
SZERVEZET

ZÁRÓJELENTÉS

**2011-537-5
VASÚTI BALESET**

**Mezőzombor és Bodrogkeresztúr állomások között
2011. október 26.
526 sz. vonat**

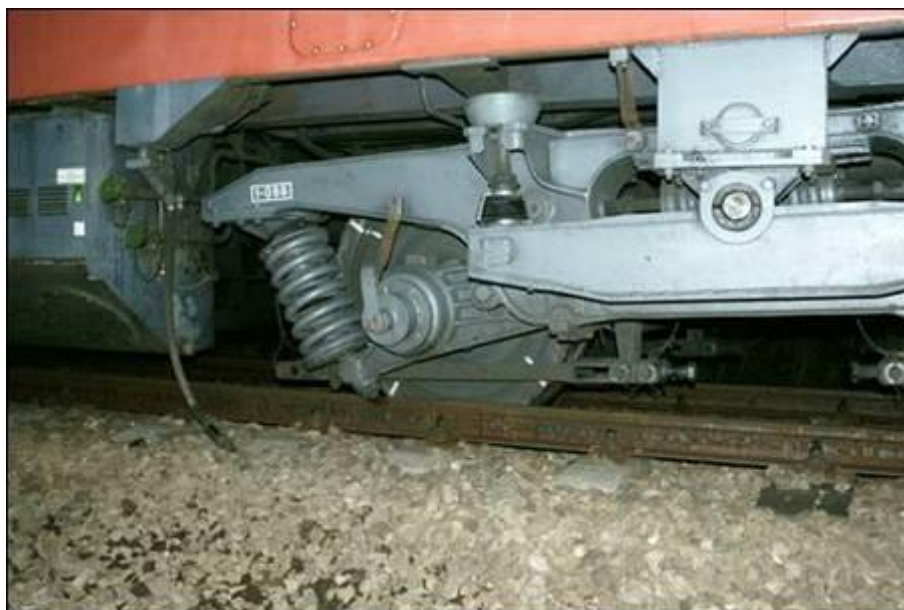
Az eset következtében a kisiklott M41-2324 pályaszámú mozdony kismértékben sérült.

4. ábra: A kisiklott vontatójarmú

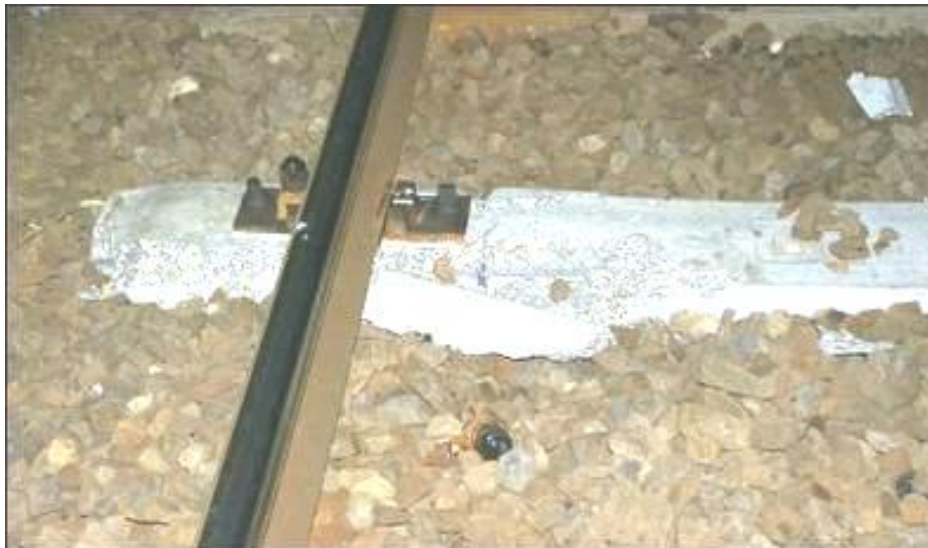
Az eset következtében a siklás helyétől a megállás helyéig a kapcsolószerkek megsérültek, 20 db vasbetonalj eltörött.

5. ábra: Megsérült vasbetonalj a siklás helyszínén

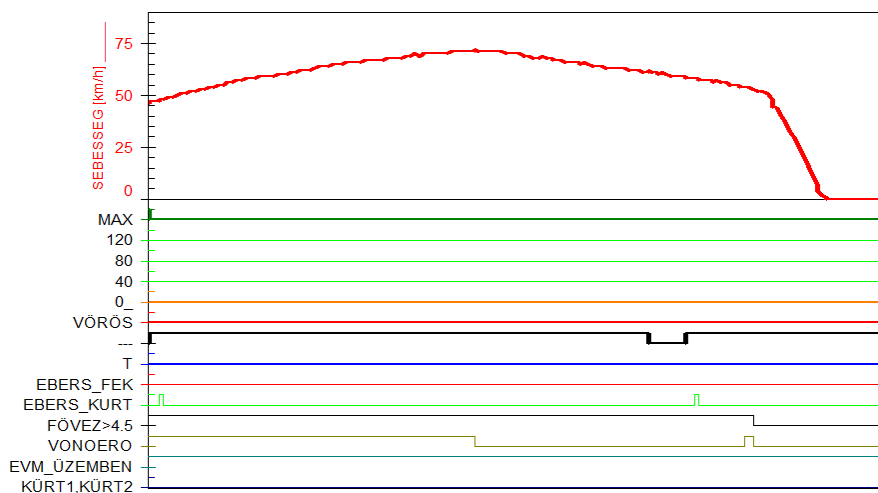
A vonat Mezőzombor állomásról indulva 71 km/h sebességre gyorsult, majd a vonóerő megszűnt. A mozdony maximális sebessége 72 km/h sebességre emelkedett, majd a jármű folyamatosan lassult, sebessége 1040 m megtétele alatt 52 km/h-re csökkent.

Ekkor ismét gyorsítani kezdett, majd 40 m megtétele után a vonóerő megszűnt, a fővezeték nyomása 4,5 bar nyomás alá esik, a sebesség intenzíven csökkenni kezdett, s a jármű 130 m megtétele után megáll. Ez azt igazolja, hogy miután a mozdonyvezető a vontatójármű rendellenes mozgására, rángatására lett figyelmes a vonatot haladéktalanul megállította.

6. ábra: A menetíró berendezés által rögzített adatok

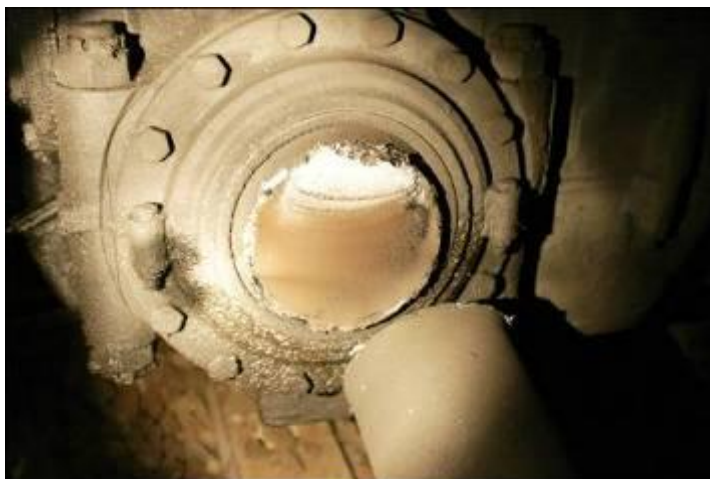
A Vb az esetet követően megtartott helyszíni szemle során a siklott vontatójármű szemrevételezésekor megállapította, hogy az eset azért következett be, mert a jármű haladási irányát tekintve harmadik, hajtott tengelye eltörött.

A Vb a szemle során – elsődlegesen – a sérült tengelyen anyagfáradásos törésre jellemző ún. kagylós törésfelületet fedezett fel.

8. ábra: A törött tengely az eset helyszínén

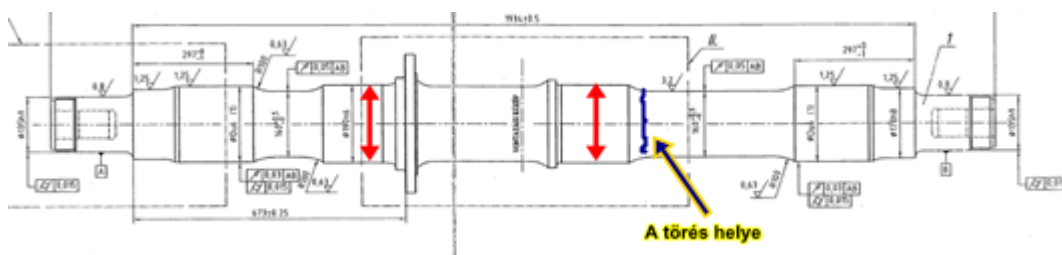
A mérés során megállapítást nyert, hogy a hat tengely közül öt esetében méreteltérés található az eredetileg megadott értékekhez képest.

9. ábra: A méreteltérés helye a tengelyen

A Vb rendelkezésére bocsátott jegyzőkönyvből kiderül, hogy a balesetet szenvedett 1138 sz. tengely esetében ezek az értékek a toleranciahatáron belüliek voltak, egyedüli módon a hat tengely közül.

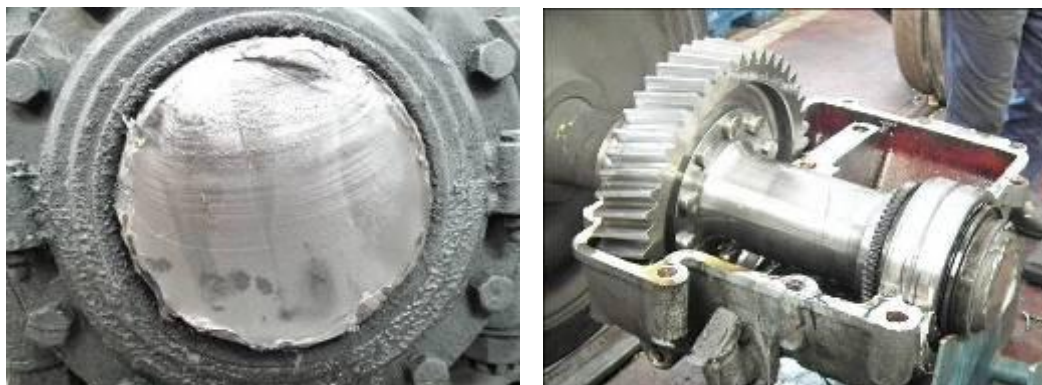
A szemle résztvevői megállapították, hogy a sérült tengelyen fáradásos törésre utaló törési felület található.

10. ábra: A fáradásos törés jele a tengelyen és a szétszerelt tengely-hajtómű

A tengelyhajtómű szétszerelése szintén a bizottság előtt történt. A hajtóműben szemrevételezés alapján töréssel összefüggő elváltozás nem volt tapasztalható.

A Vb az anyagvizsgálat kapcsán rendelkezésére bocsátott adatok alapján úgy véli, hogy az esetben részes tengely törése az anyagvizsgálat során feltárt előkészítéssel hiányosságokra vezethető vissza. (1.14. pont)

A csak részletes anyagvizsgálattal felismerhető belső, az anyagra jellemző szövetszerkezeti eltérések a használat során fellépő erőhatások hatására mikrorepedésekhez, majd anyagfáradásos töréshez vezettek. Mindez olyan rövid idő alatt zajlott le, hogy a repedés felismerése a tengely életciklusához kötődő ultrahangos ellenőrzések során nem volt felismerhető.

A Vb rendelkezésére álló információk szerint a MÁV-Gépészet Zrt. az eset vizsgálata során szerzett tapasztalatok alapján úgy határozott, hogy a törött tengellyel együtt beszerzett további öt tengely beépítését megtiltja, azok vontatójárműbe beépítésre nem kerülhetnek.

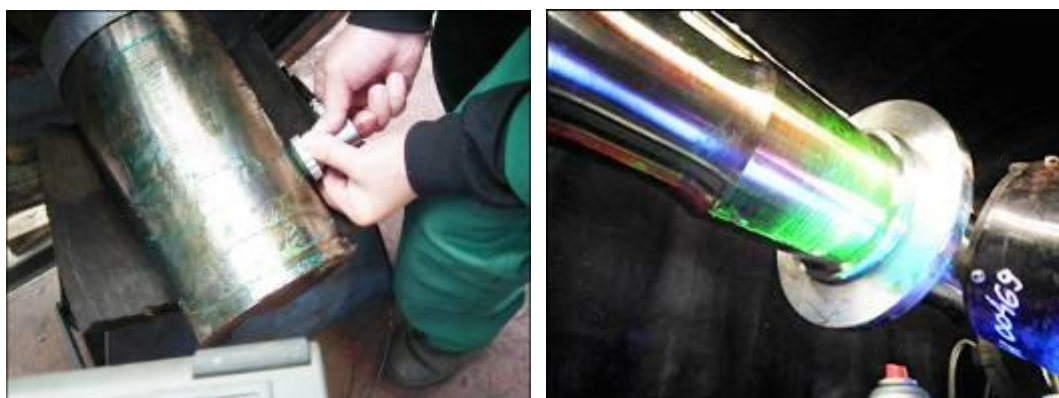
A szemle során vizsgálatra került a 115-ös tengelyszámú kerékpár (a siklott forgóváz másik kerékpárja) is. A tengelyen ultrahangos vizsgálatnál eltérést nem találtunk.

11. ábra: A vizsgálat képei

Az 1138-as számú tengely vizsgálata (törött tengely) során további - a hibahatáron kívüli - eltérést nem talált az ultrahangos vizsgálat.

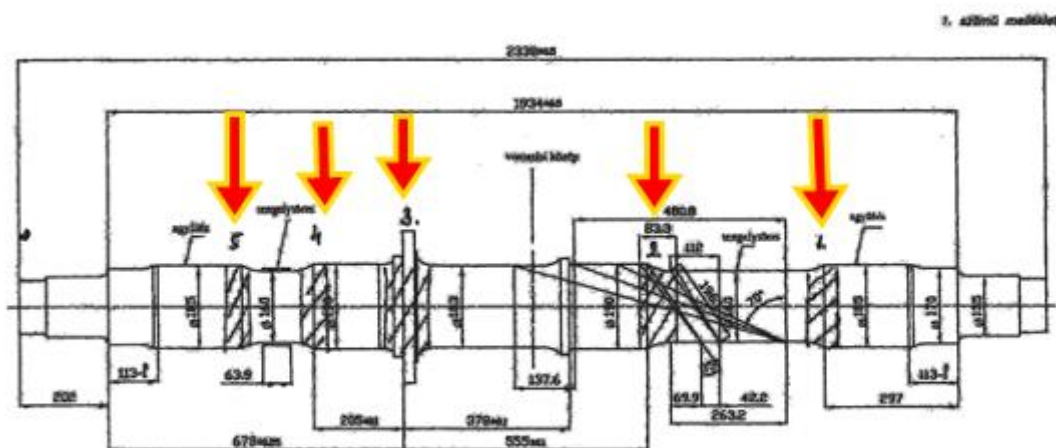
A vizsgálat kiterjedt a törött tengellyel együtt készletbe vett, de addig be nem épített tengelyekre is. A tengelyeken a mellékelt tengelyrajz szerint öt keresztmetszeten vizsgáltuk ultrahangos vizsgálattal.

A talált eltérések egyedi jellegűek, méretük egyik esetben sem haladta meg az 1 mm-t.

A hajtásoldali vizsgálat során a technikai eszközök jellemzői és a hengeres tengelytörzs rövid hossza miatt az átmenetek 100%-ban nem voltak vizsgálhatók.

12. ábra: Tengelyrajz az ultrahangos vizsgálathoz

Az ultrahangos vizsgálat eredménye azt mutatta, hogy a tengelyek megfelelnek a V-478/2004. műszaki szállítási feltételekben megfogalmazott hibanagyságra (2mm) vonatkozó előírásoknak.
