**KÖZLEKEDÉSBIZTONSÁGI
SZERVEZET**

ZÁRÓJELENTÉS

**2011-560-5
vasúti baleset**

**Nyíregyháza
2011. november 7.**

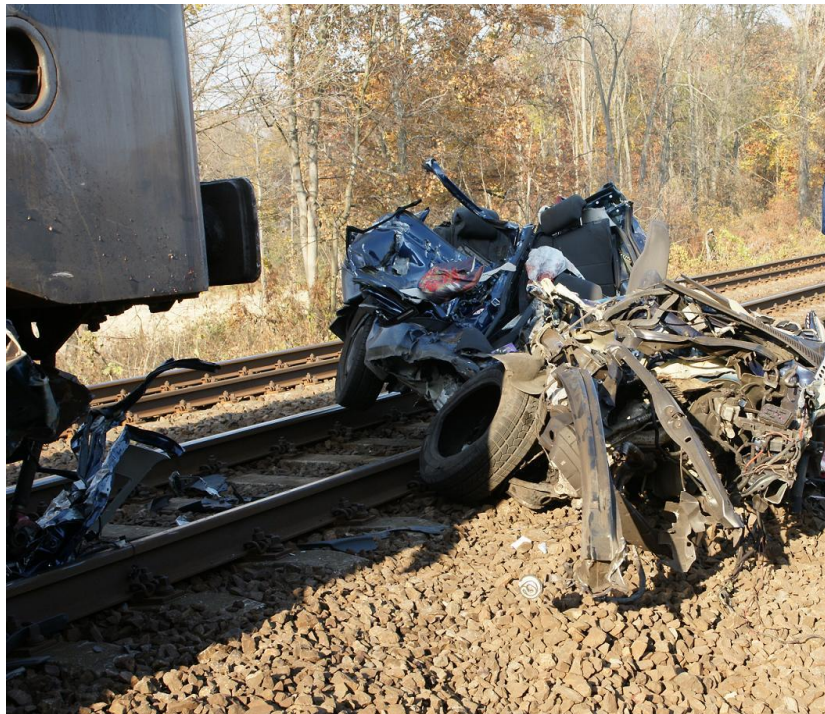
A személygépkocsi javíthatatlanul tönkrement (3. ábra), üzemanyaga a környezetbe elfolyt.

3. ábra: a gépkocsi roncsai

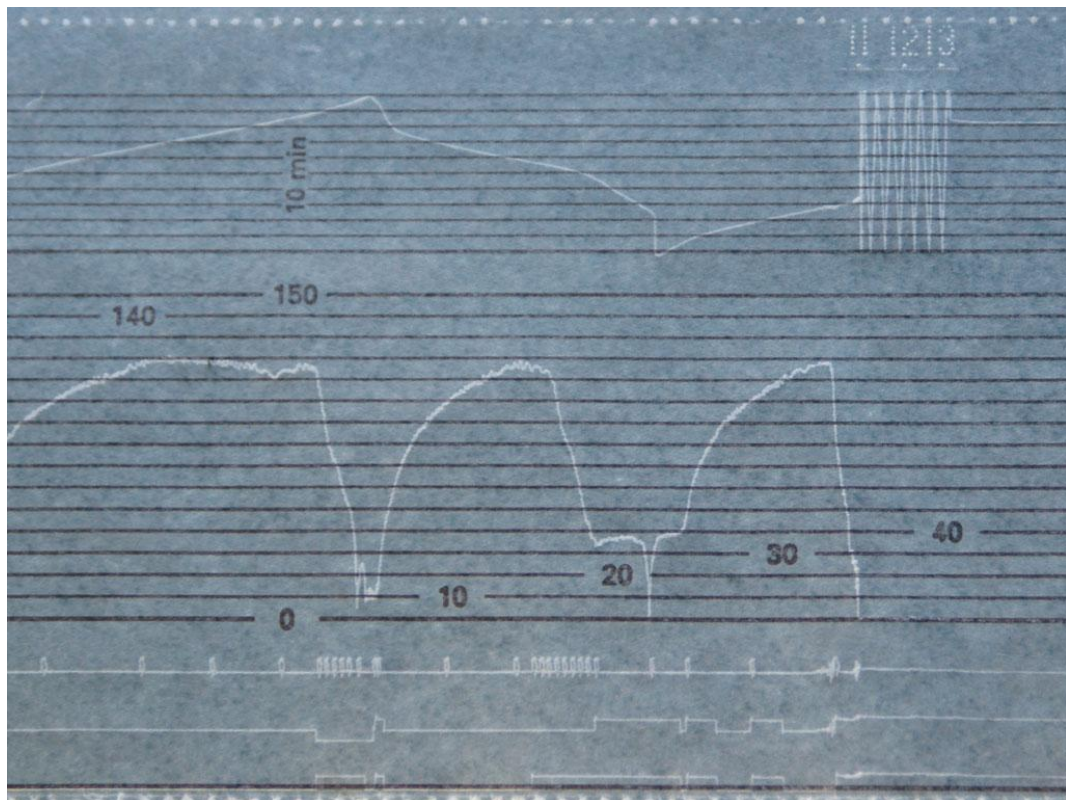
A V43,2281 psz. mozdonyon Teloc RT12 adatrögzítő van. A benne volt szalag képét az 4. ábra mutatja.

4. ábra: a V43,2281 psz. mozdony menetíró regisztrátuma

A mozdony menetíró regisztrátuma alapján (lásd 1.10) a vonat Nyíregyházáról indulva 38-39 km/h-ra gyorsult, majd ezzel a sebességgel kihaladt az állomásból. Utána folyamatosan gyorsítva 119 km/h-ra gyorsult, amikor az ütközés bekövetkezett.

A regisztrátumon a fékezési görbe nem értékelhető, mivel annak lefutása a baleset következtében rendellenes.

A vonat a pályára engedélyezett 120 km/h sebességet nem lépte túl.
