KÖZLEKEDÉSBIZTONSÁGI
SZERVEZET

ZÁRÓJELENTÉS

**2011-588-5
VASÚTI BALESET**

Gödöllő, Erzsébet park HÉV megállóhely

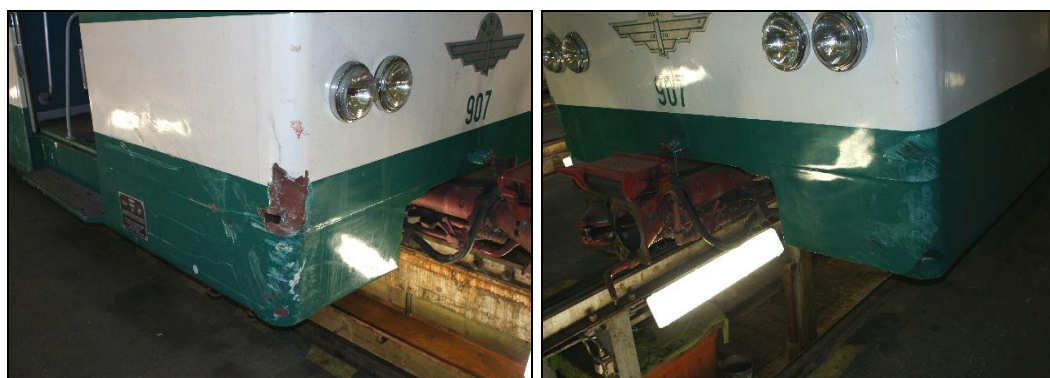
3. ábra A rongálódott vasúti jármű

A vonat 907 psz., MX/A típusú motorkocsija (vontatójárműve) kis mértékben rongálódott.

A baleset következtében az 1067 sz. személyszállító vonaton senki sem sérült meg. A két jármű tömege közötti jelentős különbség miatt az ütközés során a vonat vontatójárművén keletkezett sérülések olyan kismértékűek voltak (lásd. 4. ábra), hogy az sem a vonatszemélyzet, sem pedig az utasok testi épségére nem jelentettek komoly veszélyt.

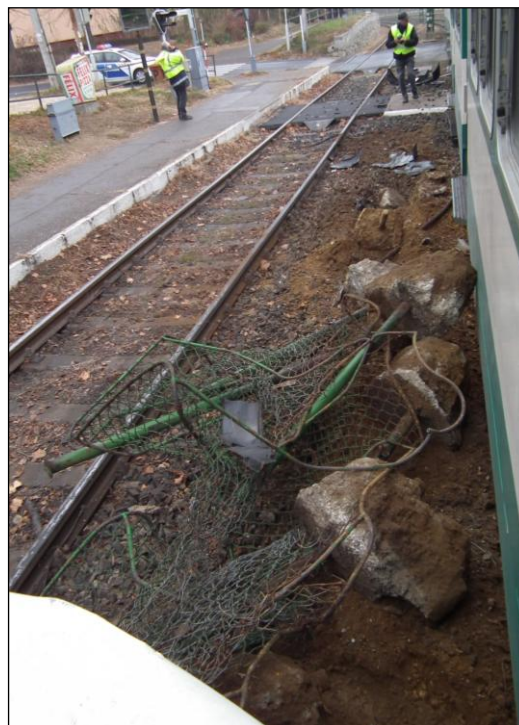
4. ábra A megrongált kerítés

A vonat a közúti járművet a megállás helyéig kb. 25 méteren keresztül maga előtt tolta, amely kb. 18 méter hosszban felgyűrte a párhuzamos vágányokat elválasztó életvédelmi drótkerítést (5. ábra). Az ütközés következtében a vonaton személyi sérülés nem történt, a személygépkocsiban utazó 3 személy megsérült.

A két vágányt Gödöllő, Erzsébet park megállóhelyénél kettéválasztó életvédelmi kerítés kb. 18 méter hosszban megrongálódott. Az ütközés következtében a megállóhelyénél lévő, a gyalogosok átvezetésére szolgáló átjáró Strail elemei (3 db), valamint 3 db szigetelt sín-fazék megrongálódott. Az érintett pályaszakaszban egyéb anyagi kár nem keletkezett.

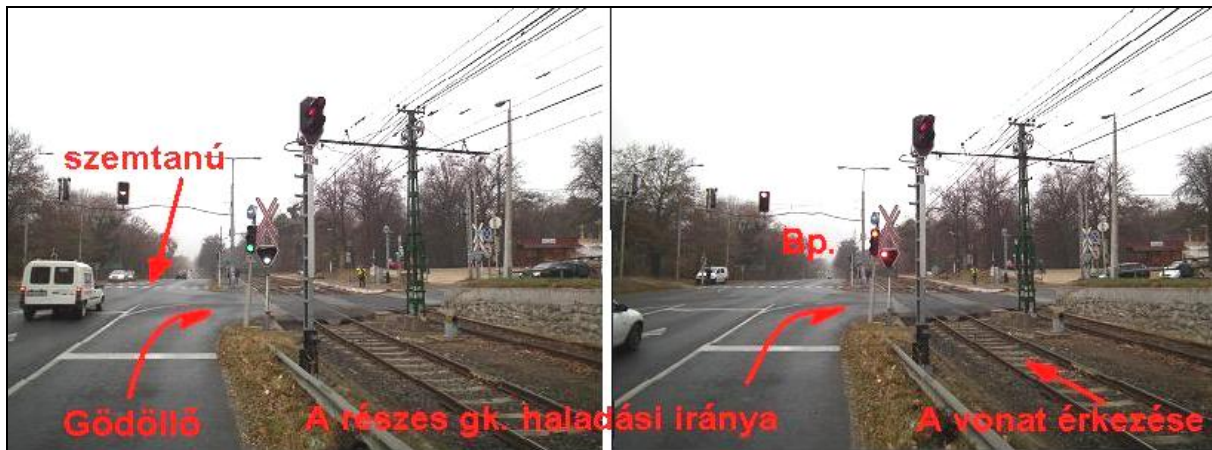
**7. ábra Az átjáró a részleges gépkocsi haladási irányából
(a képek a balesetet követő helyreállítás után készültek)**

A közúti jármű közvetlenül az ütközés előtt Gödöllő belterületén, a Szabadság úton közlekedett Budapest felé, és a közlekedési csomópontban jobbra (kis ívben), a Táncsics Mihály útra kívánt bekanyarodni (7. ábra). A szemtanú elmondta, hogy gépkocsijával a balesetben részes gépkocsival szembe közlekedett Gödöllőn, a Szabadság úton, amikor a csomóponthoz érkezett. Gépjárműjével szintén a Táncsics Mihály útra kívánt bekanyarodni (balra, nagy ívben), ezért a csomópont felállási szakaszán megállt a közúti jelzőlámpa előtt. Ekkor – elmondása szerint – a vasúti fényjelző készülék (10. ábra, 'a') működött, piros jelzést mutatott. A biztosítóberendezés fizikai kialakításából következően biztosan állítható, hogy abban az esetben, ha a szemtanú elmondása szerinti fénySOROMPÓ piros jelzést mutatott, akkor az ellenkező irányból érkezőknek jelzést adó fénySOROMPÓN (10. ábra, 'b' fényjelző) és a közúti jelzőlámpán is csak piros fényjelzés jelenhetett meg.

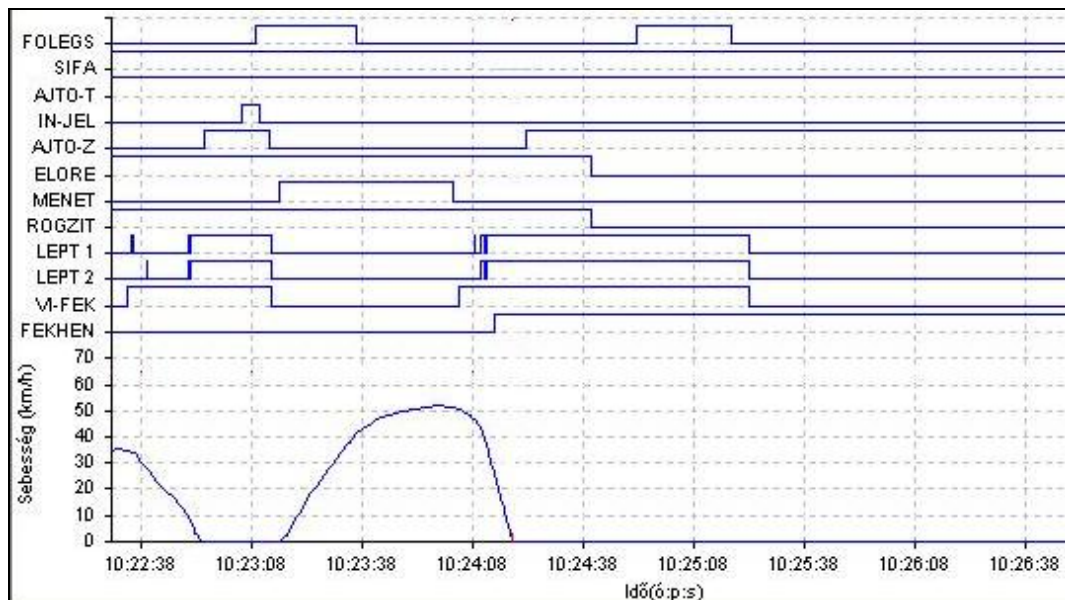
8. ábra Az 1067 sz. vonat adatrögzítőjének diagramja

Az MX/A 907 psz. motorokocsin HÉV MR15/1 típusú elektronikus menetíró-regisztráló berendezés üzemel, amely a baleset idején megfelelően működött. Az menetregisztráló berendezés adatait a Vb a balesetet követően a cinkotai kocsiszínből olvasta ki.

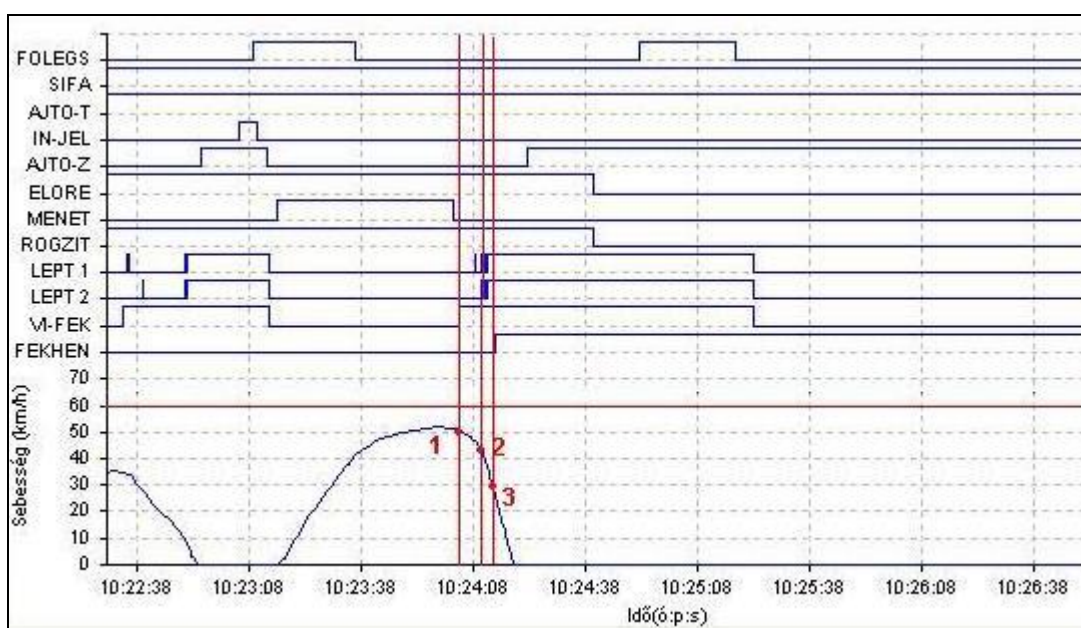
9. ábra A jármű menetdinamikai adatai (1 villamos fékezés kezdete,
2 az ütközés,
3 légfékhengernyomás változás)

A vasúti járművezető elmondása, és a vonat adatrögzítő berendezésének kiértékelése alapján megállapítható, hogy a személyvonat az ütközést megelőzően Gödöllő, Szabadság tér megállóhelyről indult 10 óra 23 perc 16 másodperckor, és fokozatosan gyorsult fel kb. 51 km/h sebességre. A fénysorompóval függésben lévő fedezőjelző sárga fénye mellett közelített az átjáróhoz és az utána következő megállóhelyhez. A járművezető először megszüntette a menetvezérlést, a jármű az intenzív emelkedő hatására lassulni kezdett, majd a megállóhelyre való lassulás céljából működésbe hozta a villamos ellenállás féket. Ezt követően a megállóhely előtt észlelte a neki baloldaltól érkező személygépkocsi kanyarodási szándékát. Az észlelést követően azonnal „Figyelj” hangjelzést alkalmazott, majd az előírásoknak megfelelően a D2 típusú fékezőszelep segítségével működésbe hozta a jármű légfékrendszerét, azonban a fékhengerekben nyomásváltozás – a fékkésedelmi idő következtében – már csak az ütközés bekövetkezése után jelentkezett, így a balesetet elkerülni nem tudta. Az ütközést követően a vonat a közúti járművet a megállás helyéig, kb. 25 méteren keresztül maga előtt tolt.
