**KÖZLEKEDÉSBIZTONSÁGI
SZERVEZET**

ZÁRÓJELENTÉS

NAGYON SÚLYOS VÍZIKÖZLEKEDÉSI BALESET

**szárazárus bárka
Jade / 02327680**

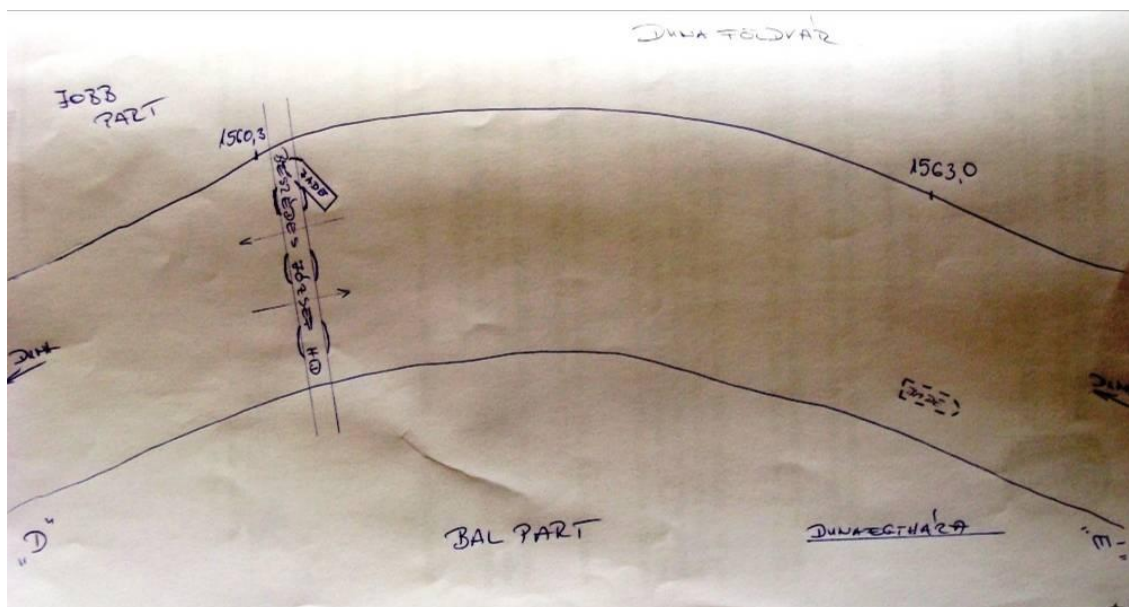
1. sz. ábra: helyszínrajz a bárka horgonyzó helyéről és a felakadás helyéről.

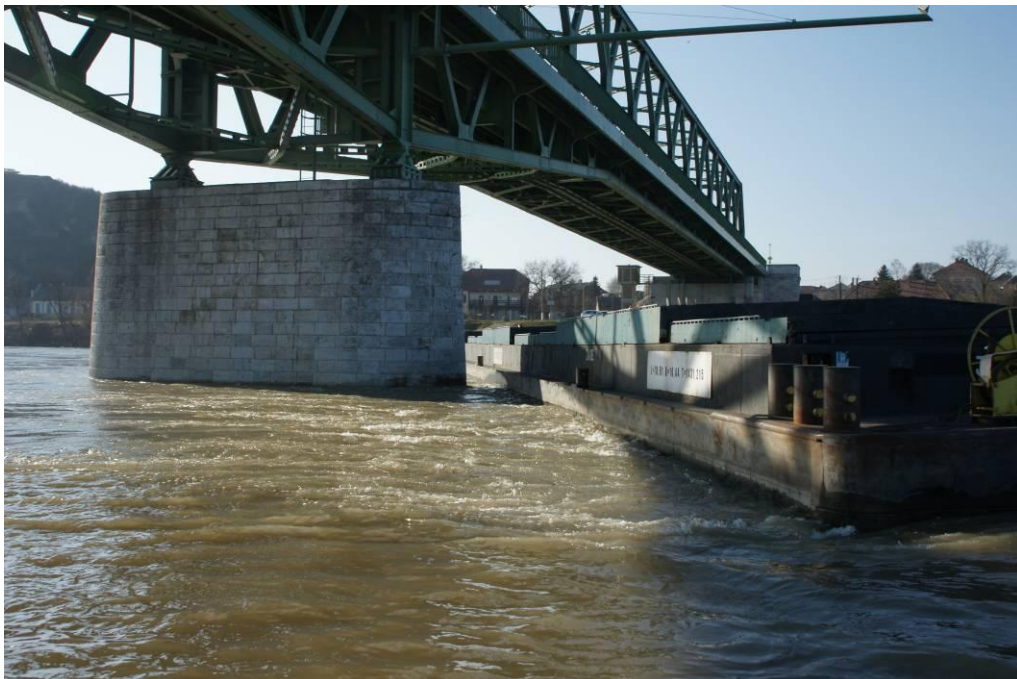
A bárka far része mintegy 30 m hosszban belógott a völgymenti hídníllás hajóútjába, emiatt a Nemzeti Közlekedési Hatóság a völgymenti hídníllásra hajózási tilalmat rendelt el. Az NKH a hajóforgalmat a hegymeneti hídníllásra helyezte át váltakozó áthaladással. A váltakozó forgalmat a Dunai Vízügyi Rendészeti Rendőrkapitányság paksi Vízügyi Rendészeti Rendőrőrs járőrei biztosították.

2. sz. ábra: a megakadt bárka

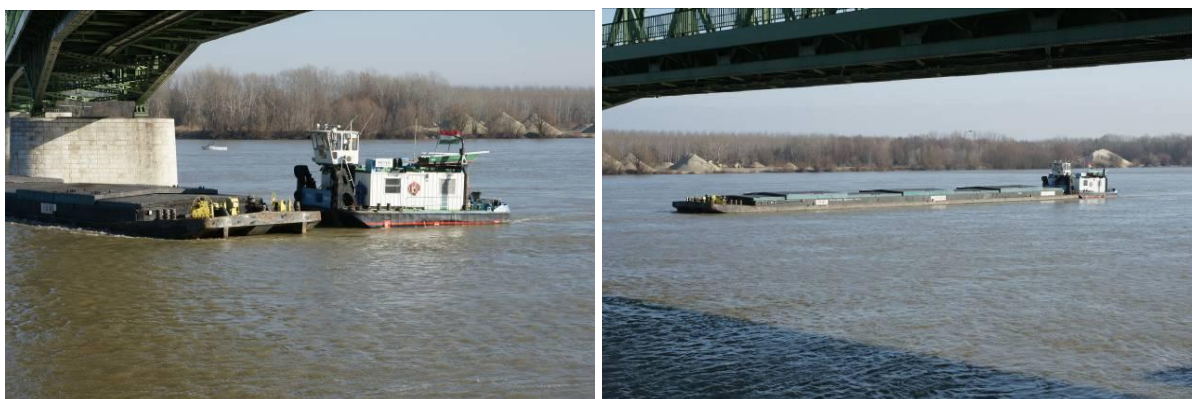
elektromos csörlője nem működött, így a csörlő elektromos javítását a hajó személyzete megkezdte. A horgonycsörlő javításával és a horgony felvételével 11 óra 25 perckor végzett a személyzet, és ezután a hajó az NKH engedélyével elindult Dunaújváros felé.

3. sz. ábra: a Péter ms a mentési munkálatok közben

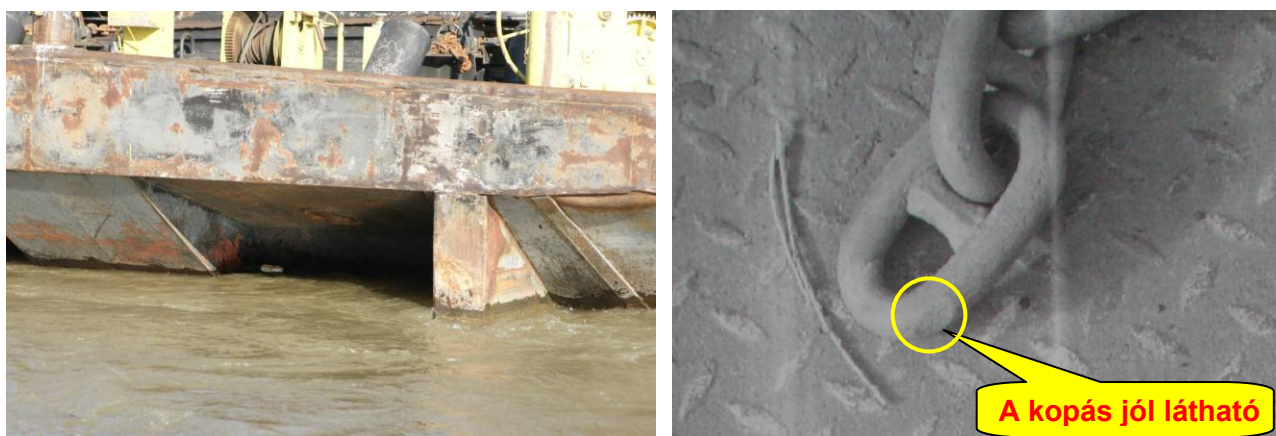
A bárka és a horgonylánc mérési bizonylata érvényes volt ugyan, de a szakadt lánc megsemmisülésekor látható kopás is volt néhány láncszemen. A szakadt láncszemen friss törési nyom volt látható. A Vb véleménye szerint a bárka következő javításakor szükséges a horgonyláncot ismételten szakemberrel ellenőriztetni.

Az NKH Hajóüzembiztonsági és Regisztrációs Osztályának jelenlegi gyakorlata szerint a horgonyláncokat az MSZ-05 70.1403-70 előírásai alapján ellenőrzik. A horgonylánc kopásának mértéke nem érheti el a 10 %-ot.

4. sz. ábra: A bárka a bal oldali horgonya nélkül, és a kopás a szakadt horgonylánc egyik peckes láncszemén

A láncszemek működő hosszán, annak külső felületén kopások látszanak, ami mindenképpen ismételt méretellenőrzést indokol. Ennek alapján az illetékes hajózási hatóság eldöntheti, hogy a horgonylánc megfelel-e az előírásoknak, vagy esetleg rövid határidőn belül cserélni kell.

A horgonyláncok rendelkeznek ugyan érvényes bizonylattal, de a látható kopásokból azonban arra lehet következtetni, hogy a legutóbbi ellenőrzést valószínűleg nem végezték mindenre kiterjedő részletességgel.

A horgonylánc szakadásával kapcsolatos megállapításainkkal összefüggésben megjegyzendő, hogy a horgonylánc esetleges kopásából adódó elhasználódása, illetve szakadása nagy valószínűséggel nem következik be, ha a horgonylánc ellenőrzését minden tekintetben az érvényes előírások alapján végzi, végezteti az üzemeltető.

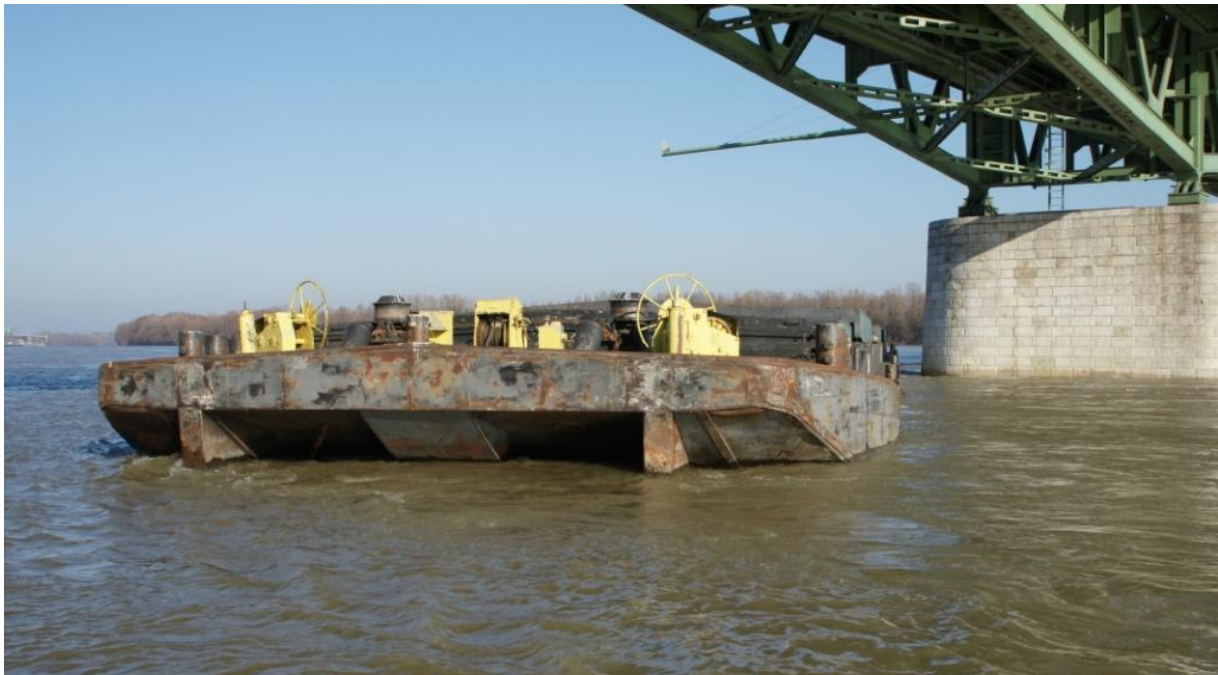
1. sz. fénykép: A bárka nem ért a hídlábhoz

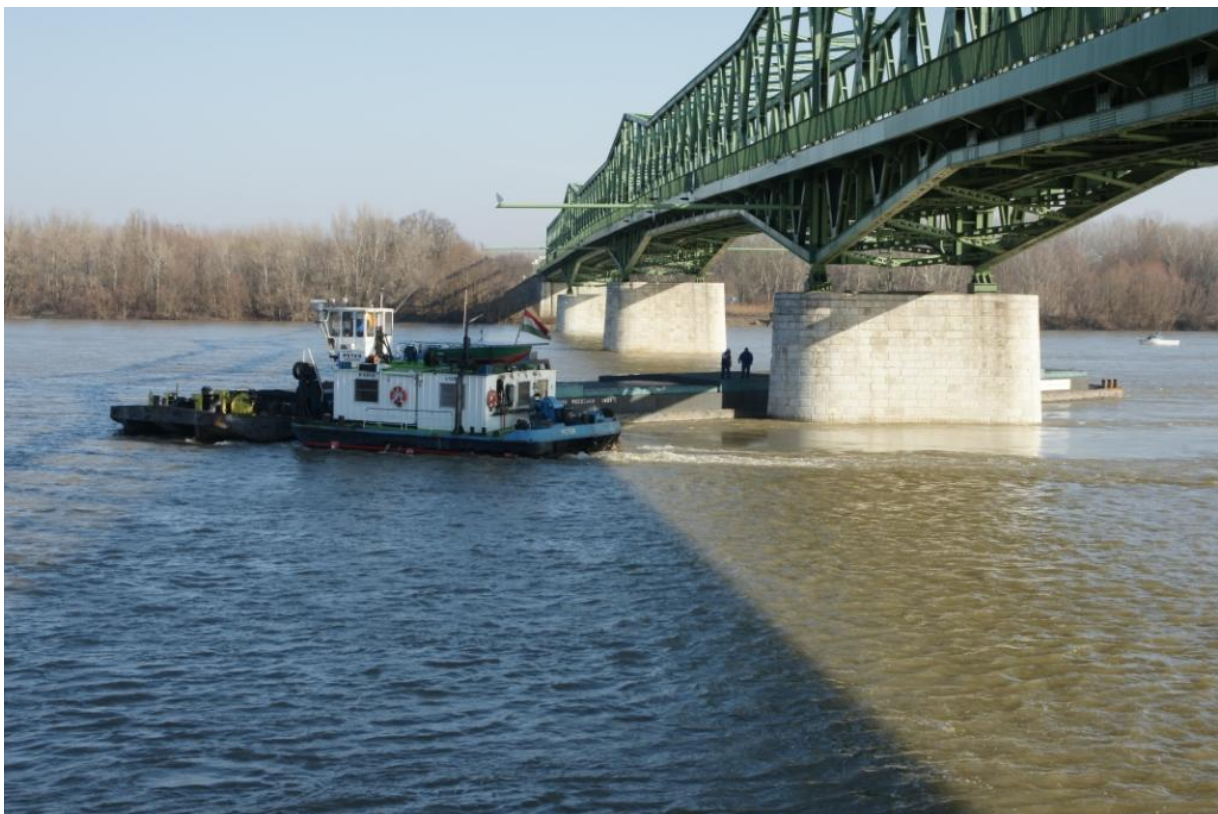
2. sz. fénykép: A bárka mentése, leforgatása a hídlábról
