KÖZLEKEDÉSBIZTONSÁGI
SZERVEZET

ZÁRÓJELENTÉS

SÚLYOS VÍZIKÖZLEKEDÉSI BALESET

**Gönyű, Győr-Gönyűi Kikötő, Duna 1790,0 fkm
2012. február 05.**

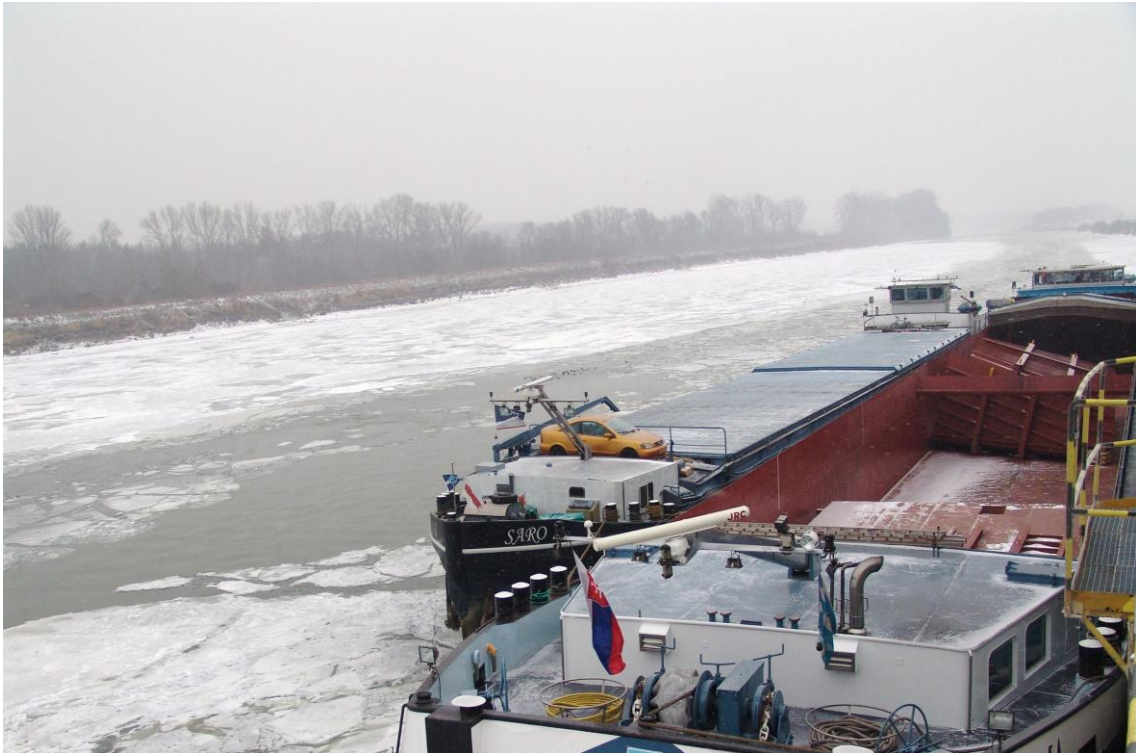
**1. sz. ábra: A víz felől álló hajó a lékesedett Saro önjáró teherhajó
Az ábrán látható a kikötő eljegesedett vízfelülete, amit rendszeres
időközönként hajóval törnek meg.**

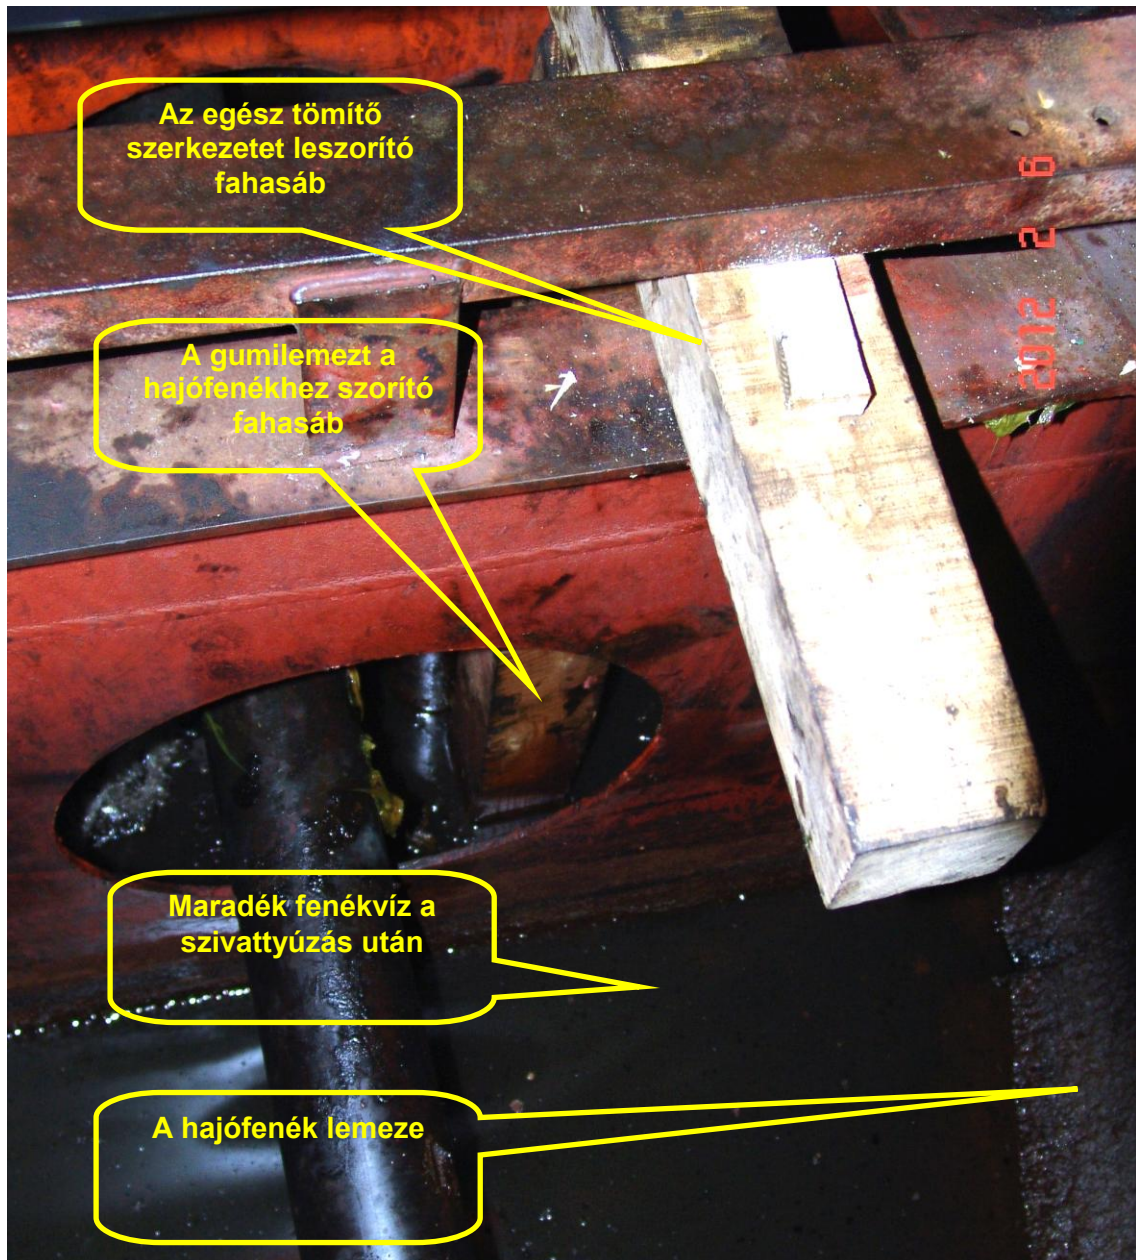
2. sz. ábra: A lék első ideiglenesen eltömítése

A maradék fenékvíz miatt nem látszik a gumilemez. A gumilemezt egy fahasáb szorítja le, amit egy másik fahasábbal és ékkel rögzítettek a gépalaphoz.

Az önjáró teherhajó gépterében, a géptér hátsó harmadában, a középvonal környékén egy kb. 2-3 cm átmérőjű lyuk keletkezett.

A Vb a független szakmai vizsgálat során arra a következtetésre jutott, hogy a súlyos víziközlekedési baleset a téli, hideg időszak alatt keletkező jegesedés miatt következhetett be azért, hogy a vízi útban levő jégtáblák a hajó alatt elúszva felsértették annak lemezelését.

A kikötő területén ideiglenes javítást végeztek a hajót testen. Búvár bevonásával, a hajófenék lemezére kívülről egy 15x15 cm-es, belülről egy 10x10 cm-es fémlamezt, és szigetelőanyagot csavaroztak a lék köré. Az NKH a hajót 2012. február 23-án ismét megvizsgálta. A vizsgálatot járó főgéppel, üzemi körülmények között végezték, és a vizsgálat során szivárgást nem észleltek. Egyszeri alkalomra és egy útra szóló 30 napig érvényes útvonalengedélyük alapján a hajó jó látási viszonyok között, terheletlen állapotban, saját géperővel is elmehetett a Komarnoi Hajójavítóba a végleges javítás elvégzésére.

A hajójavítóban 2012. február 24-e és 28-a között a hajófenékre egy 6 mm vastag, 27x27 cm méretű fémlamezt hegesztettek, majd petróleumos próbával ellenőrizték a tömörséget. A javítás megtörténtéről bizonylatot állítottak ki 2012. február 28-án. A javítás költsége 1048 Euro volt. A Komarnoi Révkapitányság a bizonylat bemutatása után visszaadta a hajó üzemképességi bizonyítványát. A hajójavítót a hajó 2012. február 28-án 13 óra 40 perckor hagyta el.
