**KÖZLEKEDÉSBIZTONSÁGI
SZERVEZET**

ZÁRÓJELENTÉS

2012-007-6

SÚLYOS VÍZIKÖZLEKEDÉSI BALESET

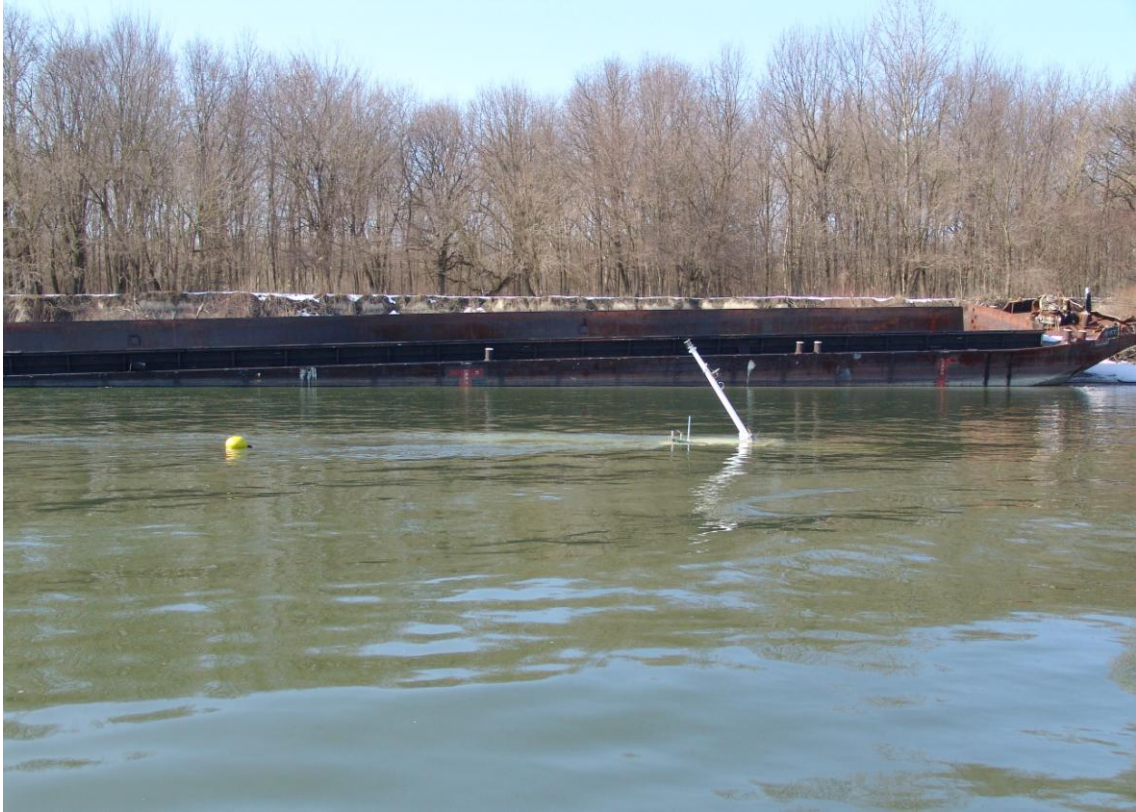
A H-10828-30 nyilvántartási számú kisgéphajó a Duna 1485,4 fkm-nél, a jobb partban, a hajóúton kívül, egy lekötő területén, a partvonalától kb. 20 méter távolságra lehorgonyozva vesztegelt. Állandó személyzet nem tartózkodott a kisgéphajón. 2012. február 19-én 15 óra körüli időpontban a kisgéphajó üzembentartója észlelte, hogy a kisgéphajó elsüllyedt. A süllyedés következtében csak a kisgéphajó árboca látszott ki a vízből. A súlyos víziközlekedési baleset során személyi sérülés, környezetszennyezés nem történt. Az elsüllyedt kisgéphajót másnap egy, a veszélyre figyelmeztető sárga bójával jelölték meg.

1. sz. ábra: Az elsüllyedt kishajó vízből kiálló árboca és a veszélyre figyelmeztető sárga bója, háttérben egy kiapadt szárazáruszállító bárka

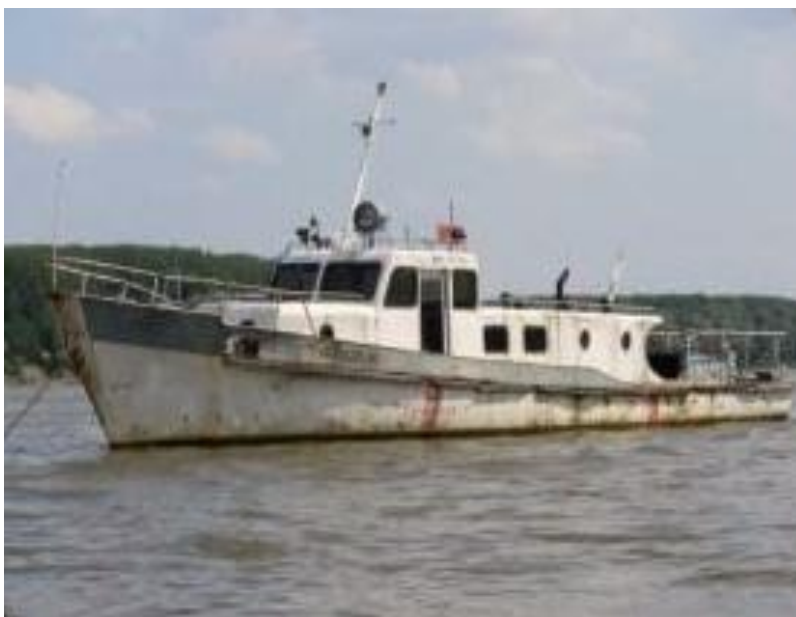
2. sz. ábra: Az elsüllyedt kisgéphajó egy korábbi képen

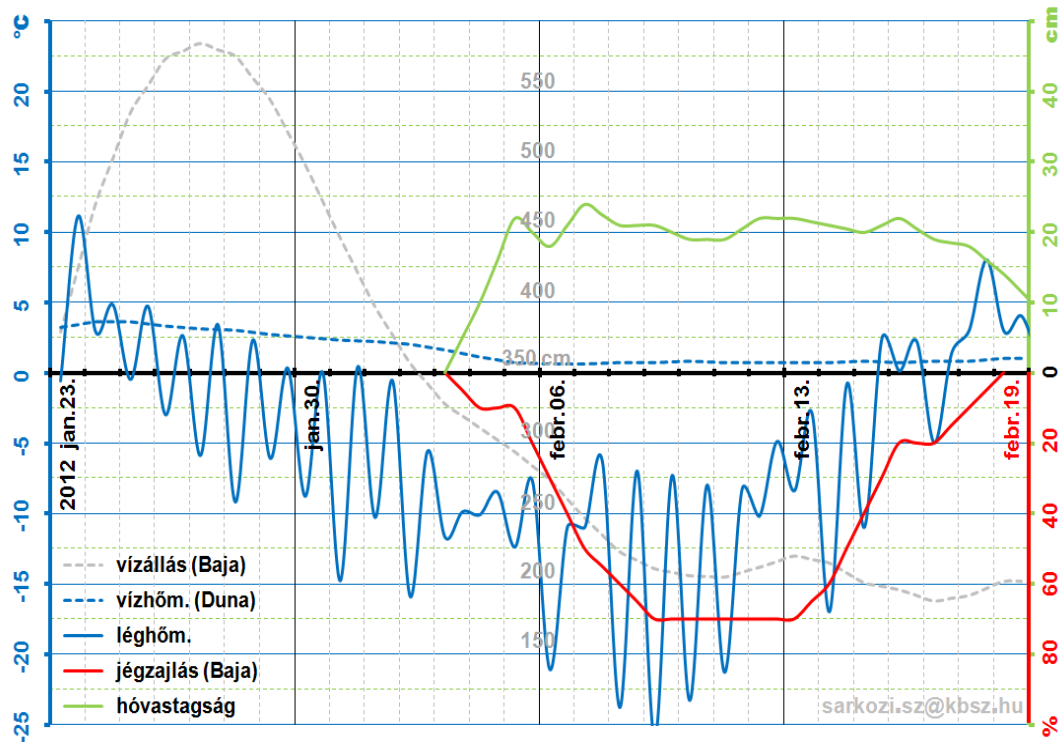
A 3. sz. ábrán látható, hogy 2012. január 23-tól a külső levegő hőmérséklete folyamatosan csökkent, a vizsgált időszak kezdetén mért nappali +11°C-hoz képest február 09-e éjjelre -25°C-ig süllyedt. Ez után csak a napi hőingás volt észlelhető, majd február 12-e után határozottan enyhülni kezdett. A balesetet megelőző napon a léghőmérséklet elérte a +15°C értéket is, a baleset napján +6°C volt.

A Duna folyó hőmérséklete a vizsgált időszakban szintén csökkent, +3°C-ról 2012. február 06-ig lecsökkent +1°C-ig, ami a baleset napjáig nem is változott lényegesen. Az ábrán szintén látható, hogy a balesetet megelőző időszakban 70%-ig erősödő jégzajlás volt a baleset helyszínének környezetében, és ez a jégzajlás a baleset előtti napon szűnt meg.

3. sz. ábra: A lég- és vízhőmérsékleti, illetve jégzajlási adatok a baleset előtti időszakban

A fenékcsap elfagyásának lehetőségét a levegő hőmérsékletének adatai egyértelműen alátámasztják. Már január 31-től kezdődően éjjelente -10°C alá süllyedt a külső hőmérséklet, és ennél enyhébb éjszaka egészen február 13-ig nem volt. A február 06-

tól 11-ig tartó időszakban pedig nappal is -5°C alatt maradt a hőmérséklet, míg éjjel -20 -25°C -ig süllyedt. Ebben az időszakban a hideg időjárás következtében a kishajó belseje áthűlhetett annyira, hogy a fenékcsap is elfagyhatott.

Február 14-e után gyors enyhülés következett, 15-től fagypont feletti értékeket lehetett mérni. A balesetet megelőző napon a léghőmérséklet elérte a $+15^{\circ}\text{C}$ -os értéket, és a baleset napján is $+6^{\circ}\text{C}$ volt. Ez a felmelegedés elég volt ahhoz, hogy a kishajó szerkezete átmelegedjen annyira, hogy a fagydugó kiolvadjon.
