## **ZÁRÓJELENTÉS**

**2012-008-6**

### **SÚLYOS VÍZIKÖZLEKEDÉSI BALESET**

**Mohács, Duna folyó 1447,75 fkm  
2012. február 21.**

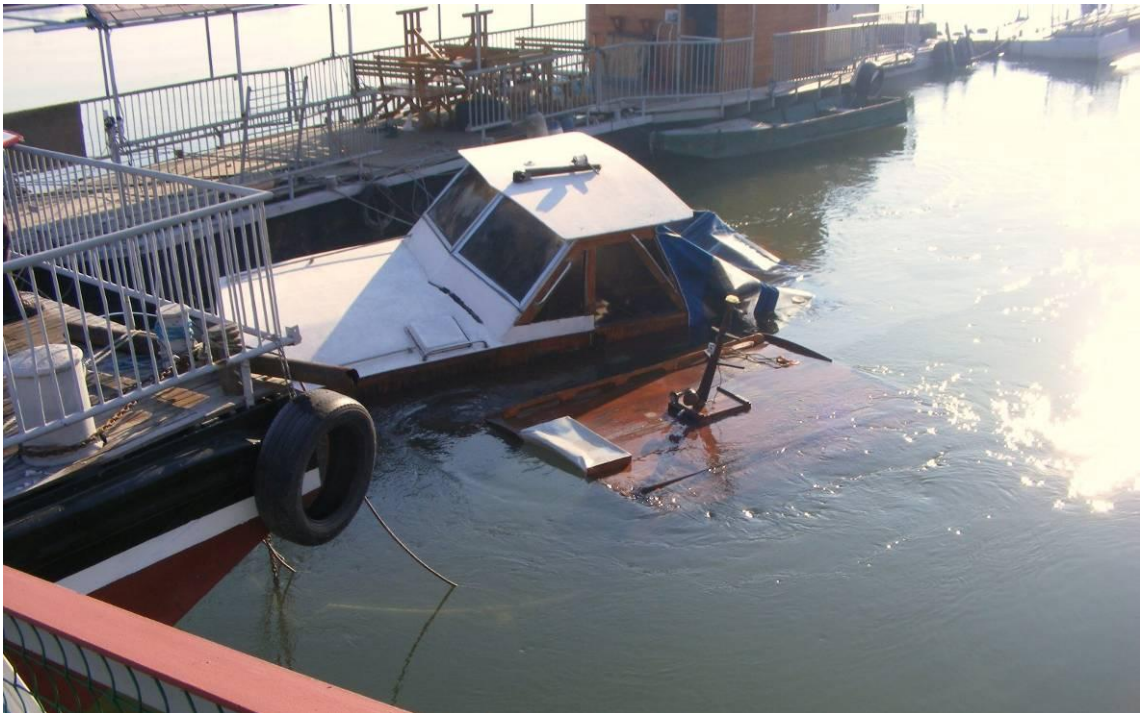
**1. sz. ábra: Az elsüllyedt kisgéphajók**

Másnap, a Vb helyszínre érkezésének idejére a tulajdonosok helyszínen levő tagja a két kisgéphajót a hajótestek alá fűzött acélsodrony kötelekkel már ki is emelte a vízből, és a vizet is kiszivattyúzta belőlük. Megállapítása szerint a H-16970-30 nyilvántartási számú, „Maggiore” nevű kisgéphajó süllyedt el, és ez húzta le a H-25294-11 nyilvántartási számú kisgéphajót.

**A kép középső részén a megdőlt, félig elmerült H-25294-11 számú, mellette a teljesen víz alatt levő H-25294-30 számú „Maggiore” nevű kisgéphajó látható**

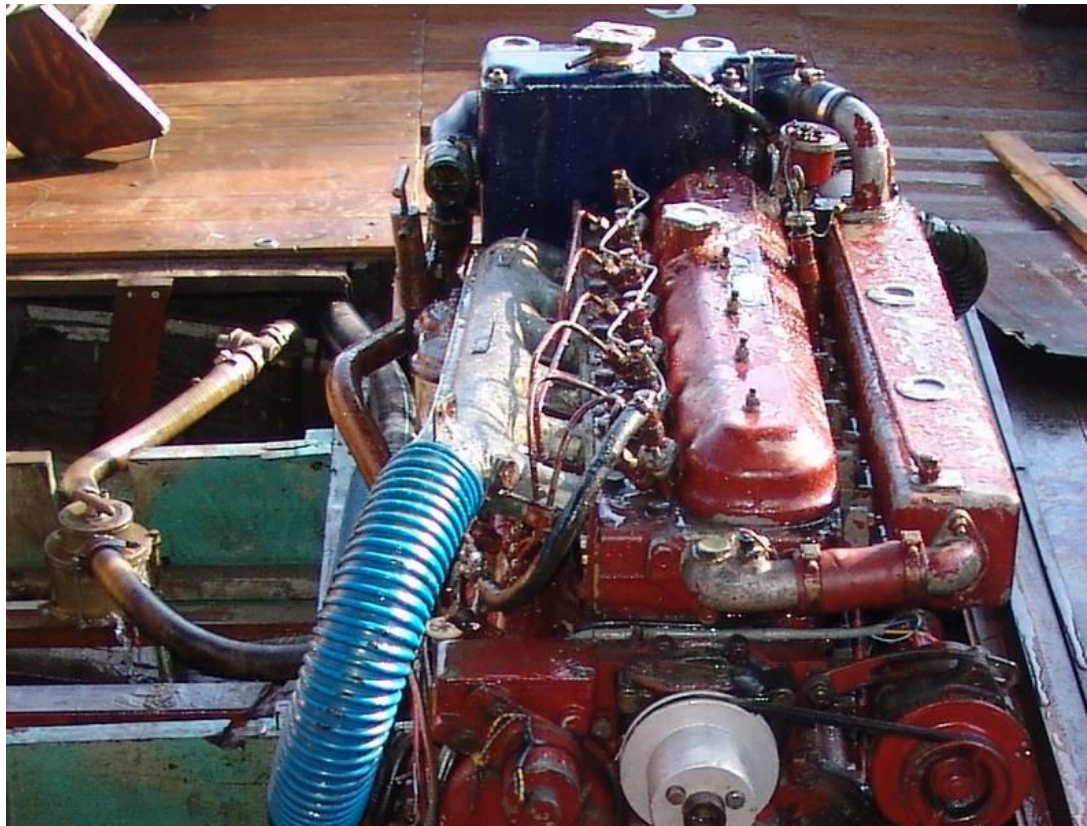
2. sz. ábra: A H-16970-30 nyilvántartási számú kiscgéphajó motorja  
Az első szemle végén készült kép, látható a csorgó vízszűrő és a hűtővíz ekkor még ép csöve.

Ezeken a fényképeken az említett hűtővízcső még egyben van, láthatóan nincs elvágva.

Szintén ezen a fotón látszik a külső víz szűrője is, ami a szemrevételezés alatt azért nem látszott jól, mert a padlólemezt tartó fa bordázat eltakarta. A szemből készített képen látszik, hogy a vízszűrőből csurog ki a víz.

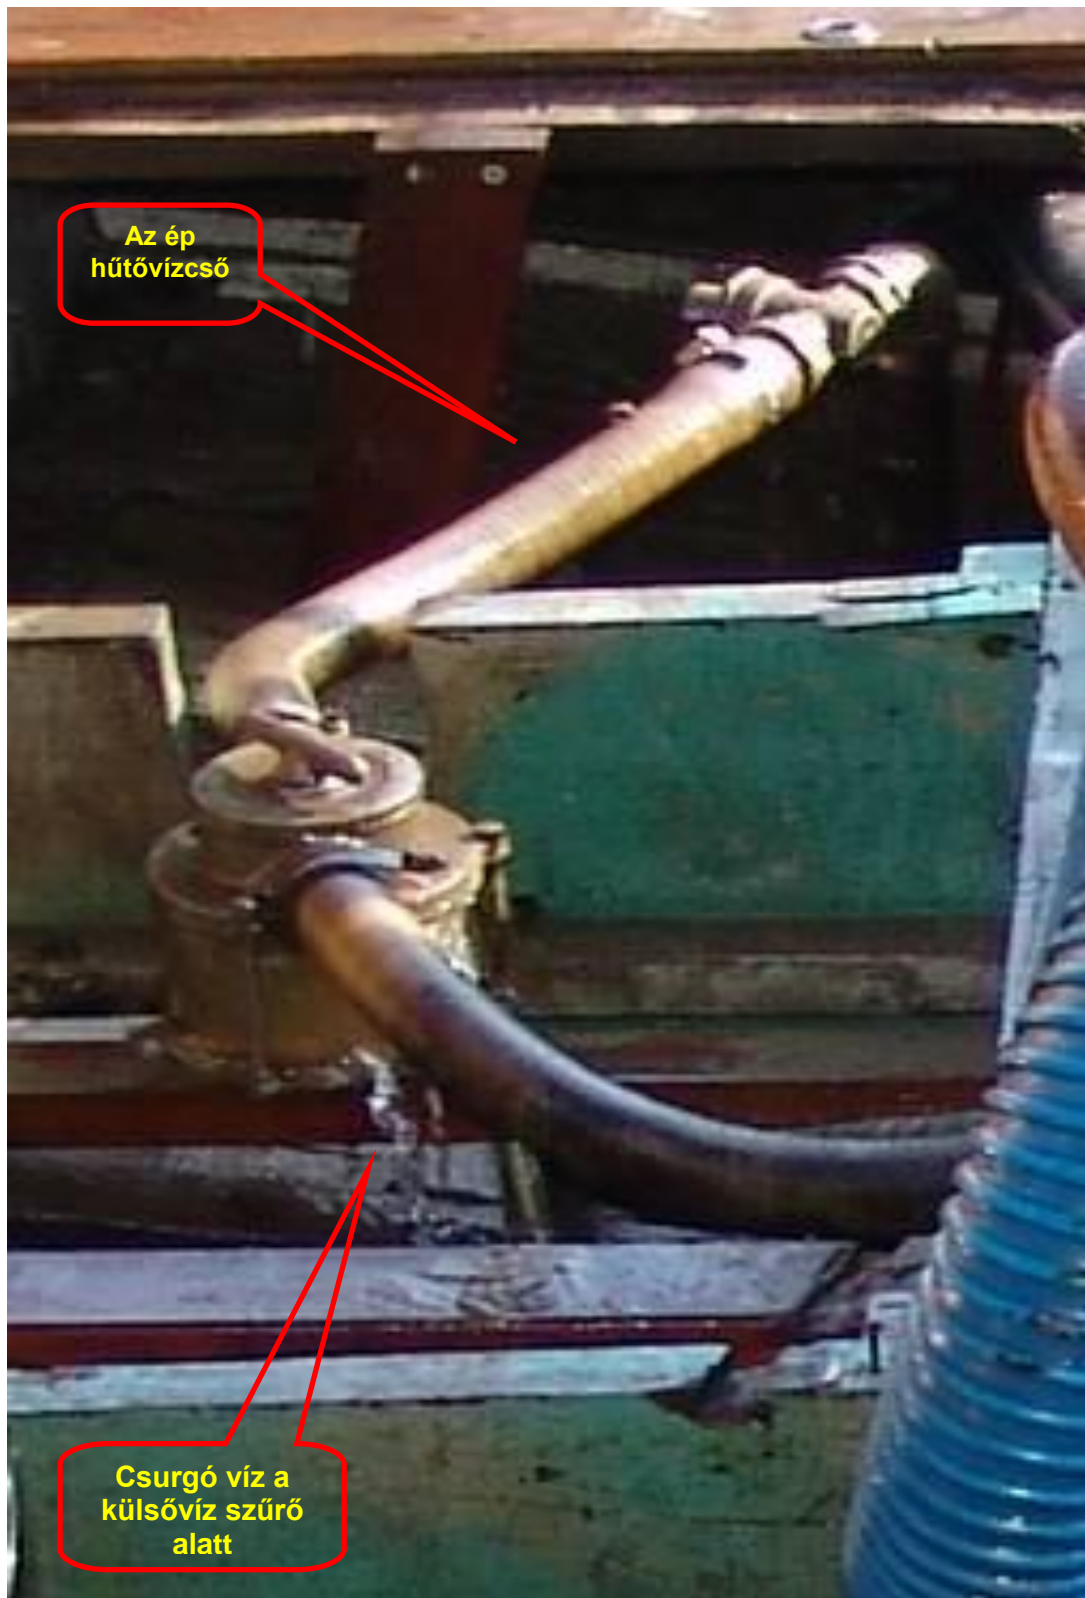
3. sz. ábra: A vízszűrő és a hűtővíz cső kinagyított képe

A külsővíz szűrő csöpögését, csurgását elfagyás okozhatta. Az elfagyás lehetőségét a meteorológiai adatok, és azok elemzése támasztja alá.

A második helyszíni szemlén a tulajdonosok jelenlevő képviselője elmondta, hogy a külső víz csapja nyitva volt, amit akkor zárt el, amikor az elvágott csövet észrevette. Tehát a baleset idején ez a csap nyitva volt. Ennek megfelelően a Duna vize ezen a csapon keresztül tudott áramolni, és a sérült szűrőn keresztül a hajófenékbe be tudott folyni.

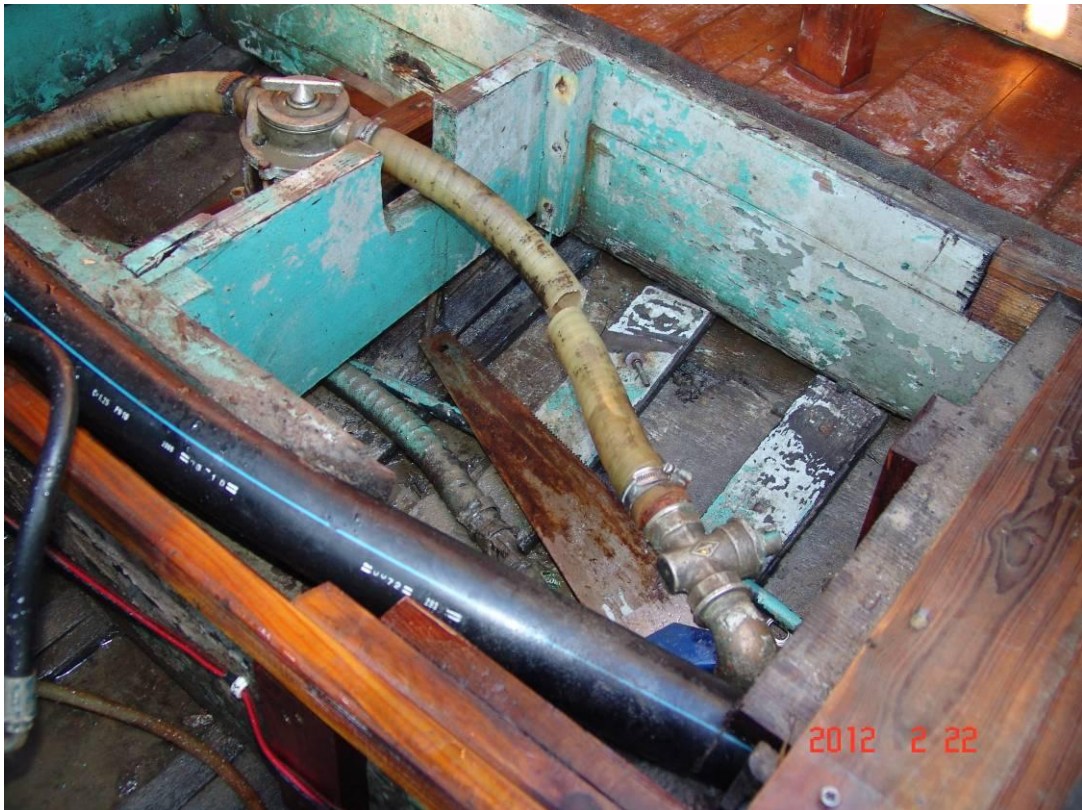
4. sz. ábra: A második szemlén bemutatott, elvágott hűtővízcső a hajófenékben levő fűrésszel

A csövet a Vb megállapítása szerint egyértelműen elvágták, nem törés vagy szakadás következett be. A helyszíni szemle az új tényadatok rögzítésére korlátozódott, a kishajók más részeit, egyéb alkatrészeket a Vb akkor már nem vizsgálta, de az eset további elemzését mindenképpen szükségesnek tartotta.

Ennek a ténynek alapján a Vb arra a következtetésre jutott, hogy a hűtővízcső a két szemle végzése közötti időszakban lehetett elvágva, és a kiscgéphajók elsüllyedése sem az elvágott cső miatt következett be.

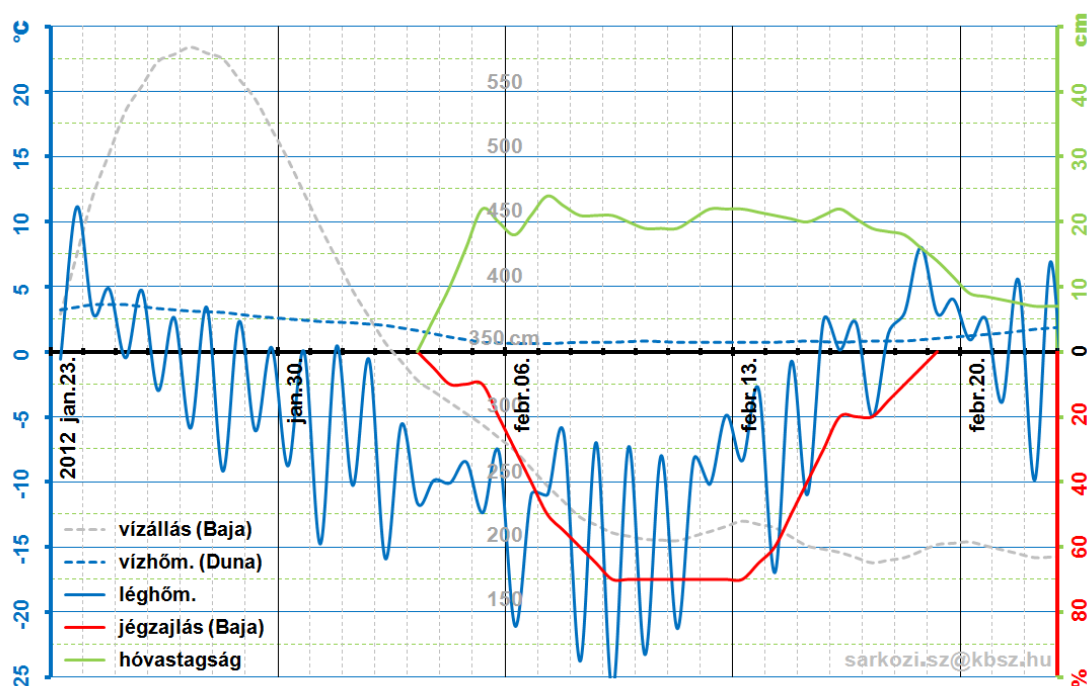
Az 5. sz. ábrán látható, hogy 2012. január 23-tól a külső levegő hőmérséklete folyamatosan csökkent, a vizsgált időszak kezdetén mért nappali +11°C-hoz képest február 09-e éjjelre -25°C-ig süllyedt. Ez után csak a napi hőingás volt észlelhető, majd február 12-e után határozottan enyhülni kezdett. A baleset előtt két nappal a léghőmérséklet elérte a +15°C értéket is, a baleset napján +6°C volt.

A Duna folyó hőmérséklete a vizsgált időszakban szintén csökkent, +3°C-ról 2012. február 06-ig lecsökkent +1°C-ig, ami a baleset napjáig felemelkedett +1,9 °C értékűre. Az ábrán szintén látható, hogy a balesetet megelőző időszakban 70-80%-ig erősödő jégzajlás volt a baleset helyszínének környezetében, és ez a jégzajlás a baleset előtt három nappal szűnt meg.

5. sz. ábra: A lég- és vízhőmérsékleti, illetve jégzajlási adatok a baleset előtti időszakban

A vízszűrő elfagyásának lehetőségét a levegő hőmérsékletének adatai egyértelműen alátámasztják. Már január 31.-től kezdődően éjjelenként  $-10^{\circ}\text{C}$  alá süllyedt a külső hőmérséklet, és ennél enyhébb éjszaka egészen február 13-ig nem volt. A február 06-tól 11-ig tartó időszakban pedig nappal is  $-5^{\circ}\text{C}$  alatt maradt a hőmérséklet, míg éjjel  $-20$   $-25^{\circ}\text{C}$ -ig süllyedt. Ebben az időszakban a hideg időjárás következtében a kiscgéphajó belseje áthűlhetett annyira, hogy a vízszűrő is elfagyhatott. A kiscgéphajó hátsó része csak ponyvával van burkolva, ami alátámasztja az áthűlés lehetőségének elméletét.

Február 14-e után gyors enyhülés következett, 15-től fagypont feletti értékeket lehetett mérni. A baleset előtt két nappal a léghőmérséklet elérte a  $+15^{\circ}\text{C}$ -os értéket, és a baleset napján is  $+6^{\circ}\text{C}$  volt. Ez a felmelegedés elég volt ahhoz, hogy a kiscgéphajó szerkezete átmelegedjen annyira, hogy a fagydugó kiolvadjon.
