KÖZLEKEDÉSBIZTONSÁGI  
SZERVEZET

## **ZÁRÓJELENTÉS**

**2012-024-6; 2013-008-6  
SÚLYOS VÍZIKÖZLEKEDÉSI BALESET**

**Kételtű jármű, busz és hajó együtt  
47000270**

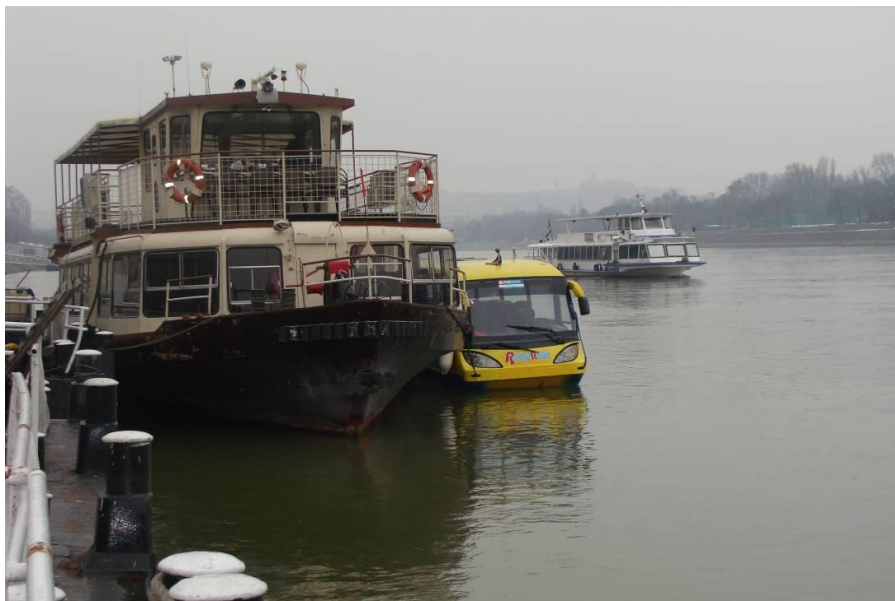
**A 2013. január 22-én történt esemény:** Az eset napján 11 óra 45 perckor a RiverRide kételtű busz 16 utassal és 3 fő személyzettel a szokásos Dráva utcai lehajtón behajtott a Dunába. A busz vezetője az átkuplungolás (kerekek hajtásáról a propulziós meghajtásra váltás) után közvetlenül rendellenes, kattogó, zörgő hangokat hallott a meghajtó motor felől. A hajóvezető üresbe váltott, majd ismét megpróbálta a propulziós hajtóművet bekapcsolni. Ismét hallotta a rendellenes zajokat és ezért a motort azonnal leállította. A matrózzal együtt hátra mentek a horgonyokhoz és egy-egy horgonyt kidobtak a busz jobb és bal oldalán. A horgonyok megtartották a buszt, amely a behajtási helytől kb. 150 m-re megállt a parttal közel párhuzamosan.

**A kételtű busz a 2013. január 22-i esemény után, partra vontatásra vár**

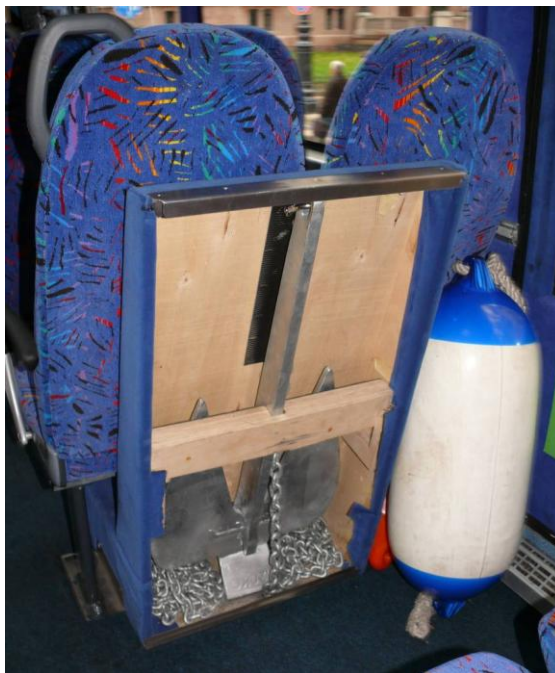
A Vb számítása alapján 105 kg-os horgony lenne szükséges, de a fenti rendelet 10.01. cikkének 1. pontja lehetővé teszi az NKH szemlebizottságának, hogy áruszállító hajók részére a horgony súlyát a számított érték 2/3-ra csökkentse. A 10.01 cikk 5. pontja szerint egyes különleges horgonyok esetén a szemlebizottságnak lehetősége van elhelyezéstől függően az 1-4. pontok szerint számított horgonytömeg további csökkentésére.

A 2013. március 12-én megtartott kirendelt szemlén is ledobásra kerültek a horgonyok, amikor a propulzió megszűnésének szimulációja folyt. A horgonyok ledobása kézzel történt a két hátsó (hátról előre felé nyíló) vészkijáratú ajtón. A horgonyok csúszás, kaparás, szántás után fogták meg a hajót. Két horgony ledobásakor a horgony láncoknak, köteleknek un. széttartónak kell lenniük. A szemle alkalmával a horgonykötelek valójában enyhén összetartók voltak. Ez az állapot nem biztosít kellően fix horgonyzási helyzetet, a hajó könnyebben elmozdulhat oldal irányba.

**Az úszóbusz egyik horgonya a tárolási helyén**

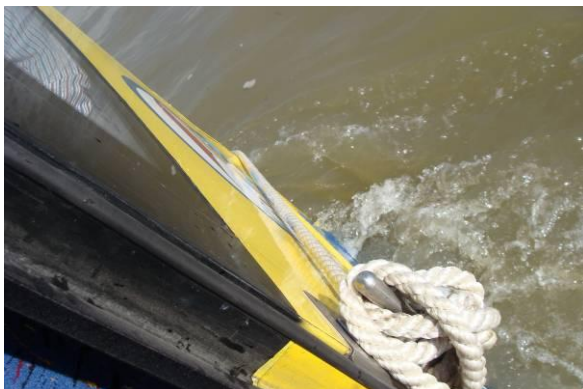
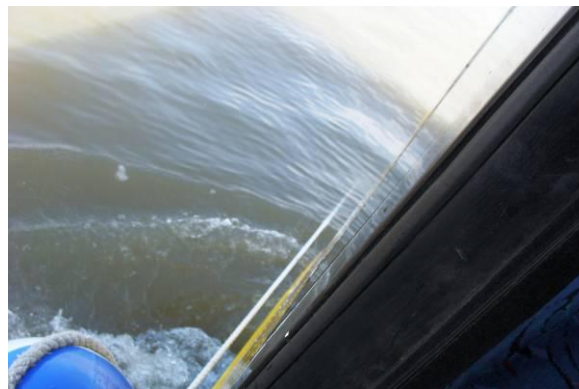
A horgony elhelyezése a hajó orr részében (esetleg a far részen), a hajó középsíkja közelében azt is eredményezi, hogy ledobásukkor a hajó (úszóegység) beálljon folyásirányba, a partvonalhoz viszonyítva közel párhuzamosan. Az úszóbuszból hátul kétoldalt kidobott horgonyok ezt nem valósítják meg. A meghallgatottak szerint a vizsgált eset alkalmával a propulzió megszűnése után az úszóbusz függőleges tengelye körül valamelyest elfordult, a horgonyok ledobása után nem állt be teljesen a szokásos „szá irányba”.

**A bal oldali horgonykötél a busz mögé vág**

**A jobb oldali horgonykötél párhuzamos**

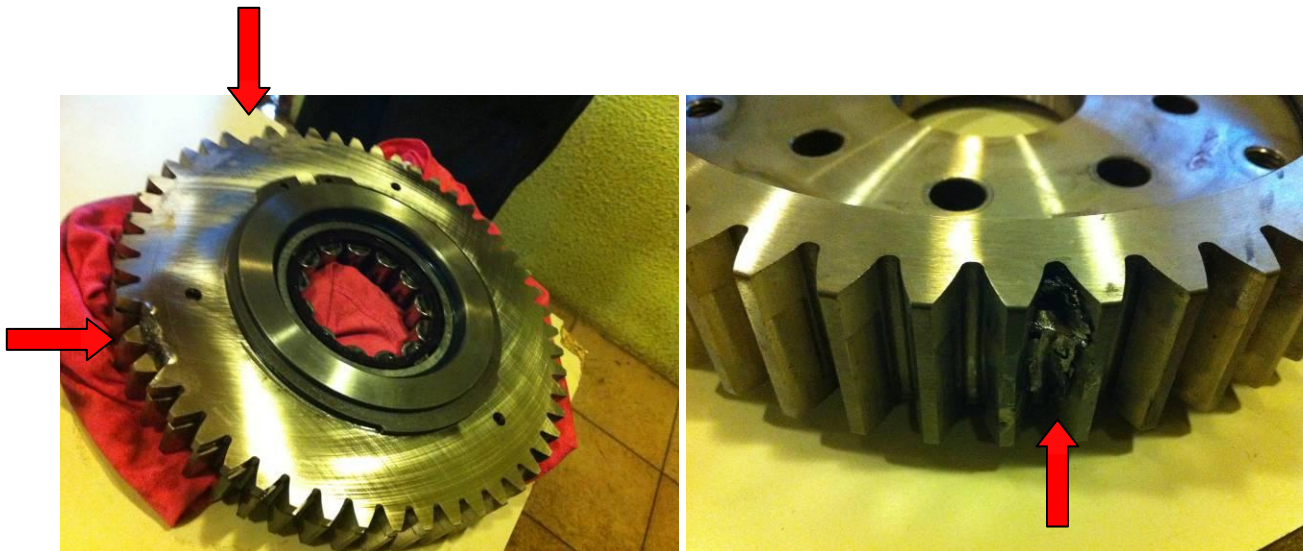
A 2013. január 22-én történt súlyos víziközlekedési baleset vizsgálatával kapcsolatban az állapítható meg, hogy a meghajtó dieselmotorban (főmotor) lévő fogaskerék törése miatt keletkezett az üzemzavar. Az üzemeltető szerint nincs arra előírás, hogy mennyi üzemóra után és miként kell a motor ezen részét (PTO) ellenőrizni.

Az alkalmazott a főmotor egy, a gyártó által erre a célra átalakított gépjármű típusú dieselmotor. A gépjármű jellegű motorok belső szerkezetét nem szokás ellenőrizni, a karbantartási jellegű egyszerűbb munkákat leszámítva. Az ilyen típusú motorokat a gyártó által meghatározott üzemóra után ki kell szerelni és kompletten az egész motort fel kell újítani.

A törött sérült fogaskerekek
