**KÖZLEKEDÉSBIZTONSÁGI
SZERVEZET**

ZÁRÓJELENTÉS

**2012-027-6
súlyos víziközlekedési baleset**

**Viking Odin, kabinos személyhajó
07001950**

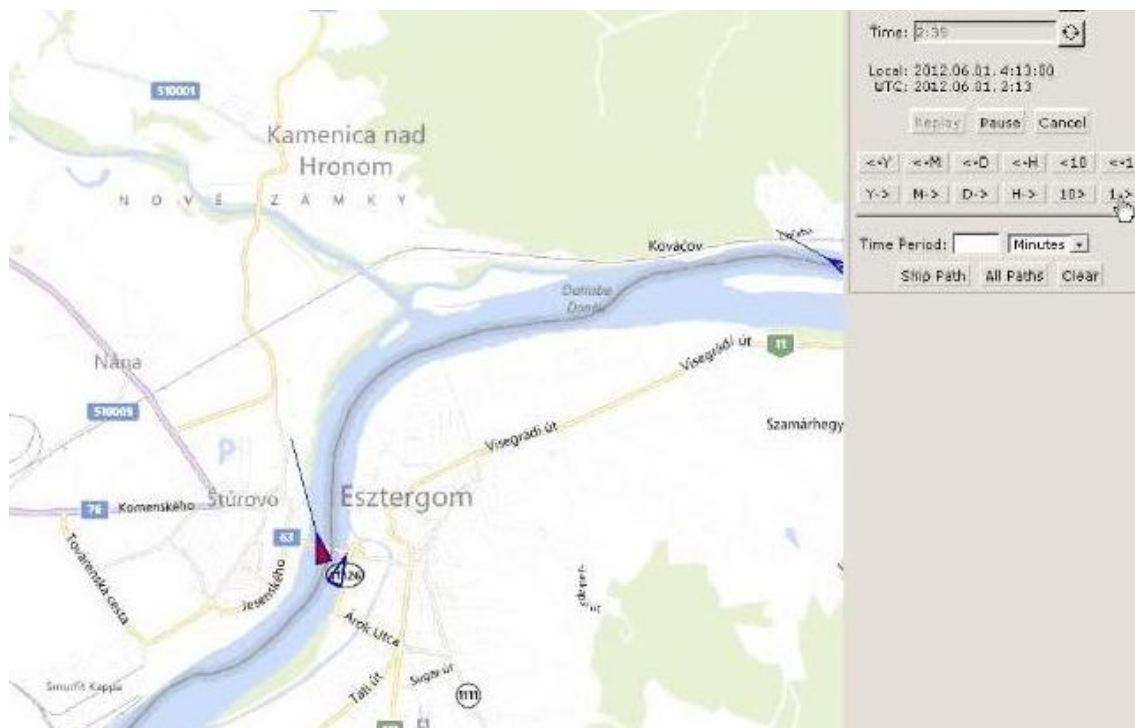
A hajtóművek kissé balra voltak kihajtva, amikor a rendszer leállt. Ekkorra már elég közel került a hajó a hídnak. A közeledő híd miatt a hajóvezető 4 óra 12 perckor ledobta a farhorgonyt, majd ezt követően a bal oldali orrhorgonyt is, mert úgy vélte, hogy így még meg tudja állítani a hajót a híd előtt. A hajót a ledobott horgonyok azonban nem tudták teljesen megállítani, csak a hajó sebessége csökkent, miközben a hajó tovább fordult balra, a szlovák oldal felé. Emiatt a hajó a jobb oldalával a hajózás számára nem engedélyezett, bal part felőli második hídníválás jobb oldali pillérének ütközött 4 óra 14 perckor.

1. sz. ábra: a Viking Odin szállodahajó a Mária Valéria híd előtt az 1719-es fkm-nél elfordul a bal part irányába (forrás: internet)

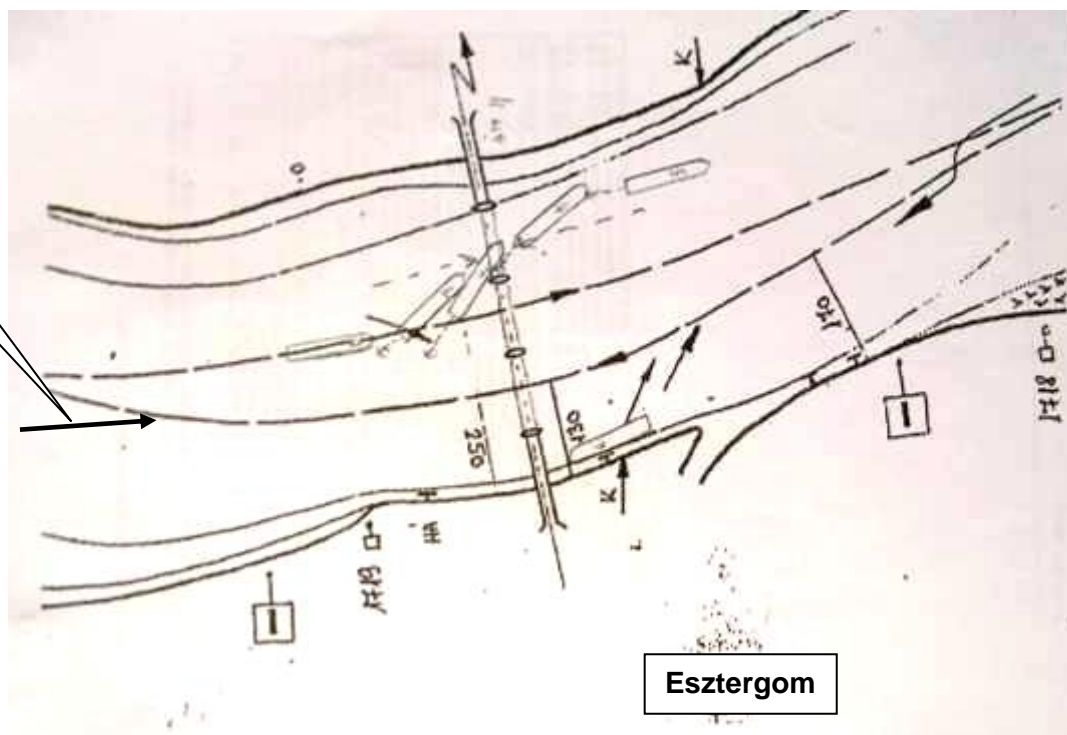
2. sz. ábra: A hajóvezető által készített helyszínrajz a hajó mozgásáról.

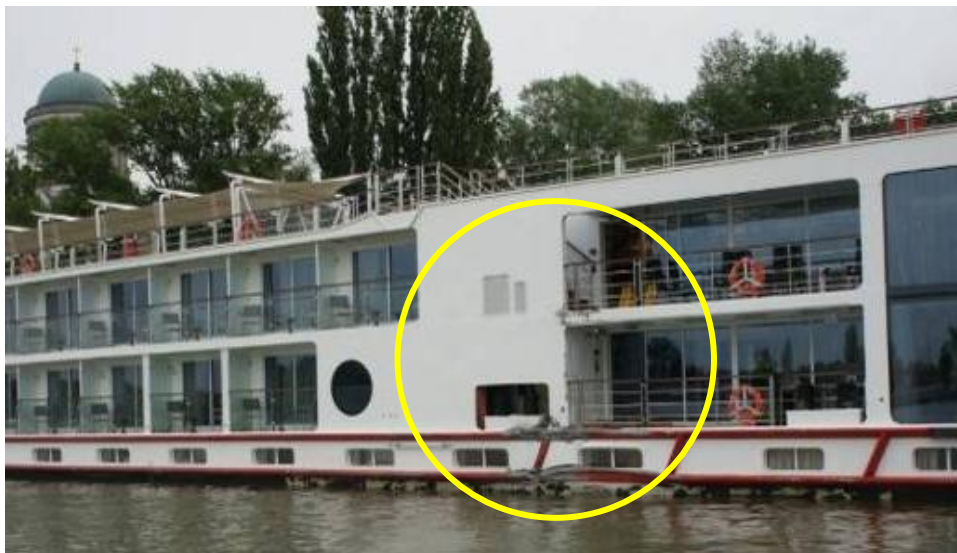
A kabinos személyhajó a hídlábnak való ütközése során a jobb oldalán a víz feletti részen, a hajó elejétől kb. 50 m távolságban 5 m hosszon 40 cm mély horpadásos sérülést szenvedett. Az 1. számú fedélzeten a 101 sz. kabin oldalfala benyomódott, a kabin fa burkolatai több helyen eltörtek, sérültek.

Az utasok beszállítására szolgáló bejárat padlózata felszakadt. A bejáratnál lévő fotocellás ajtó a keretével együtt megemelkedett.

3. sz. ábra: A sérült részek a hajó jobb oldalán

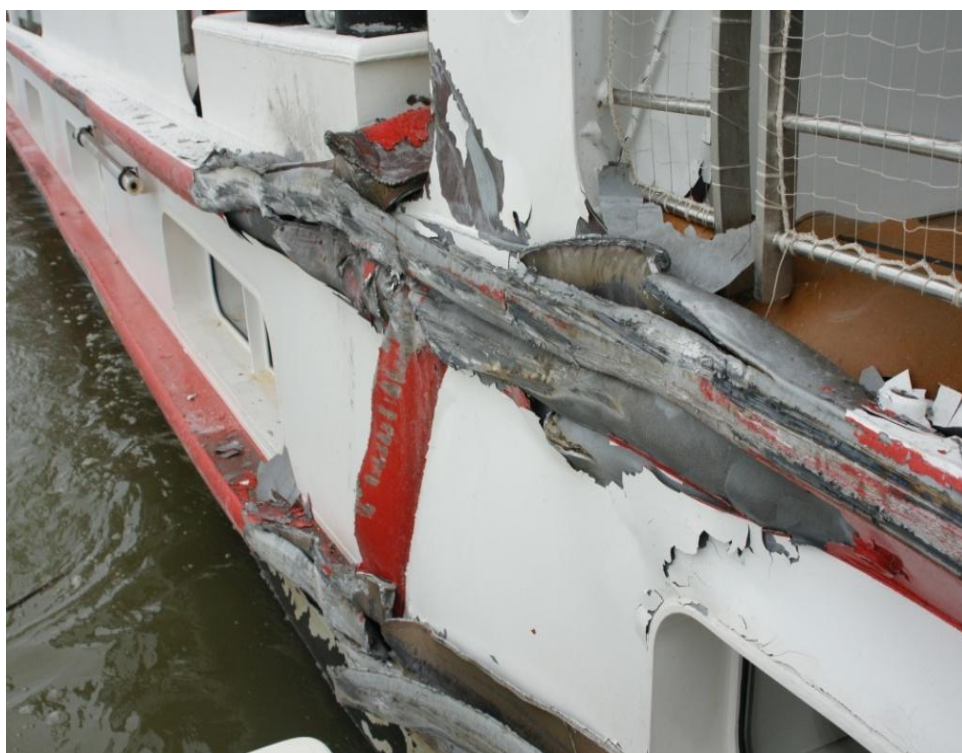
4. sz. ábra: A hajó jobb oldalán a sérülések

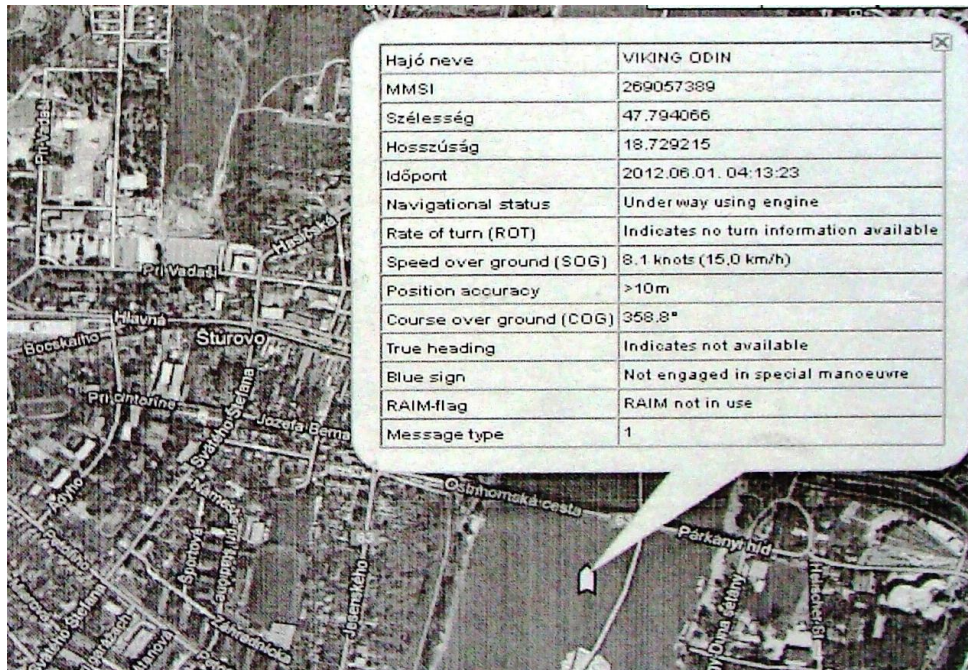
8. sz. ábra: A hajó helyzete az AIS adatok szerint a baleset előtt, itt a hajó már kezd a bal part irányába elfordulni 4 óra 13 perckor.

Az 1719-es folyamkilométernél a hajó sebessége már 15 km/h-ra csökkent, a hajtóművek már álltak, számottevő kormányhatás nem volt, a hajó kezdett elfordulni a bal part irányába. Ekkor dobta le a farhorgonyt a hajó vezetője, és ezt követően a bal oldali orrhorgonyt is. A bal oldali orrhorgony ledobása mindenképpen tovább fokozta a hajó elfordulását a bal part (szlovák oldal) irányában.

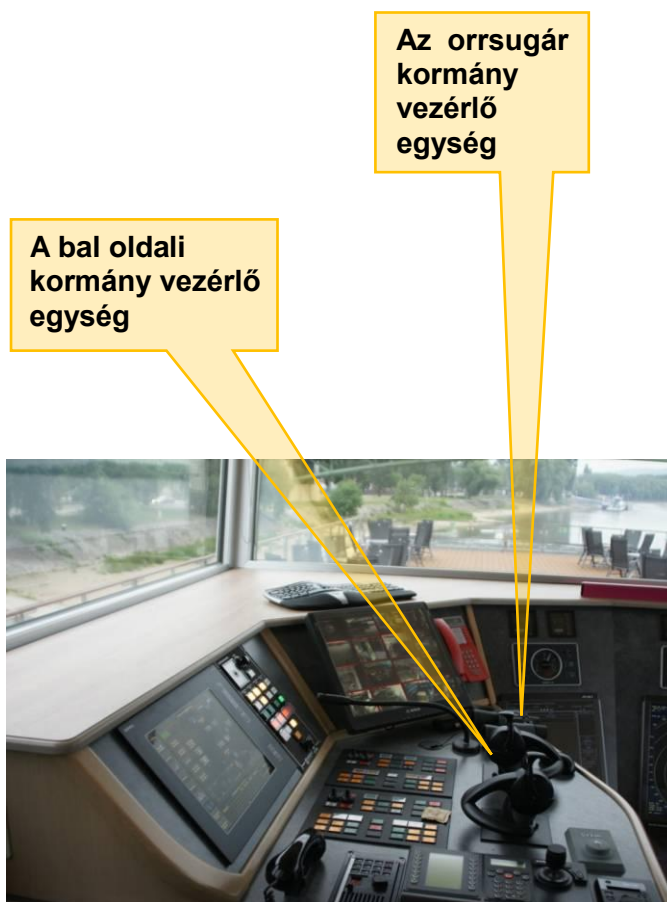
11. sz. ábra: A kormányállás műszerei, berendezései

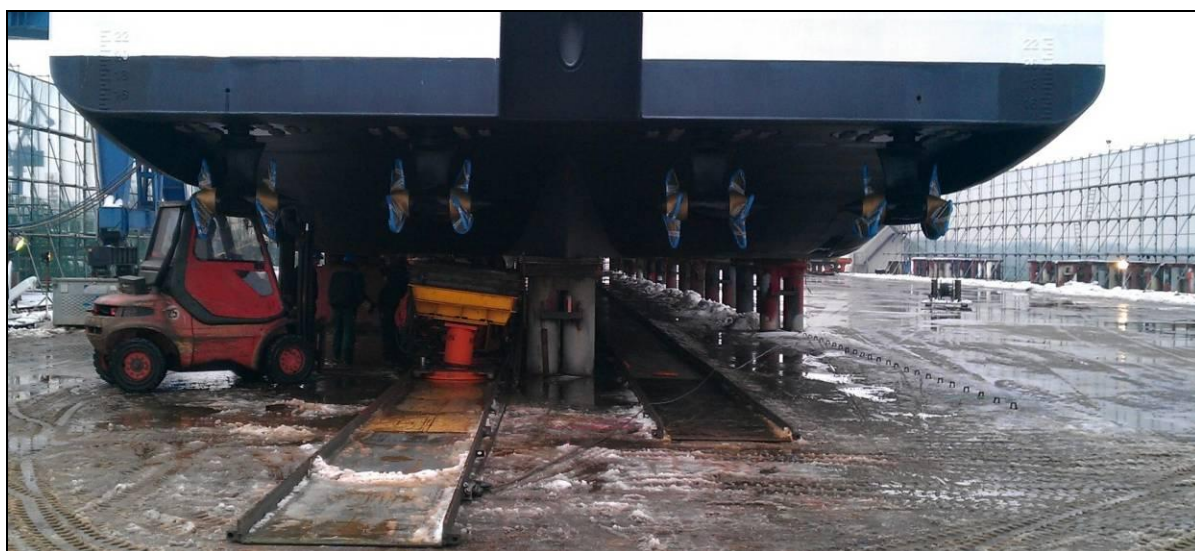
12. sz. ábra: A propulziós hajtások a hajó far részén, ké-két egység a jobb és a bal oldalon

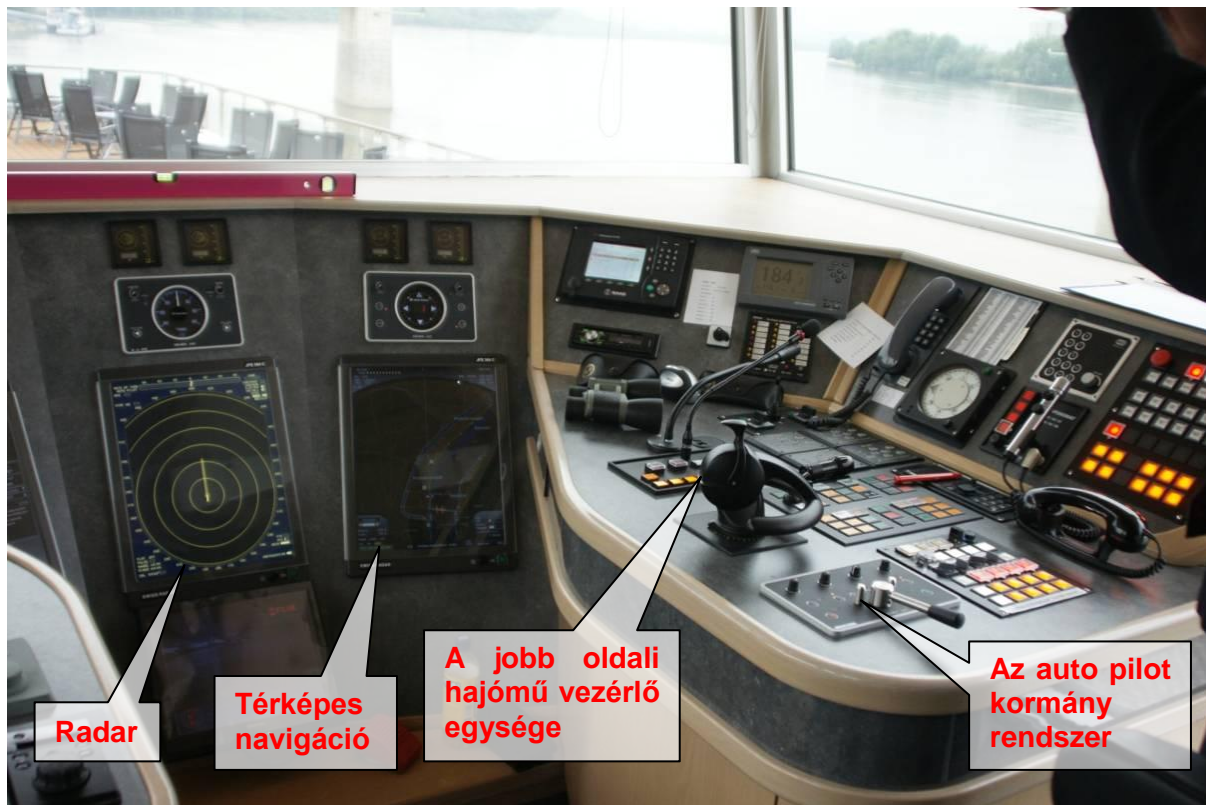
13. sz. ábra: A kormányállásban elhelyezett műszerek, berendezések, kapcsolók, megjelenítők, funkcionális vezérlő egységek.
