KÖZLEKEDÉSBIZTONSÁGI
SZERVEZET

ZÁRÓJELENTÉS

2012-035-6
SÚLYOS VÍZIKÖZLEKEDÉSI BALESET

„ÓRIÁS 469” sóderszállító uszály
8601475

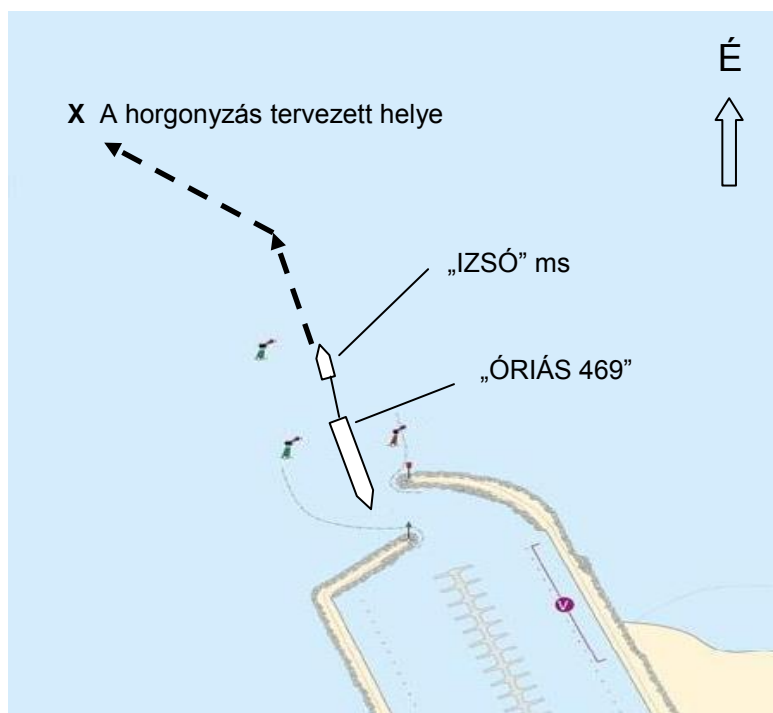
3. ábra: A vízijárművek helyzete a kivontatáskor, és a kötelék tervezett útvonala

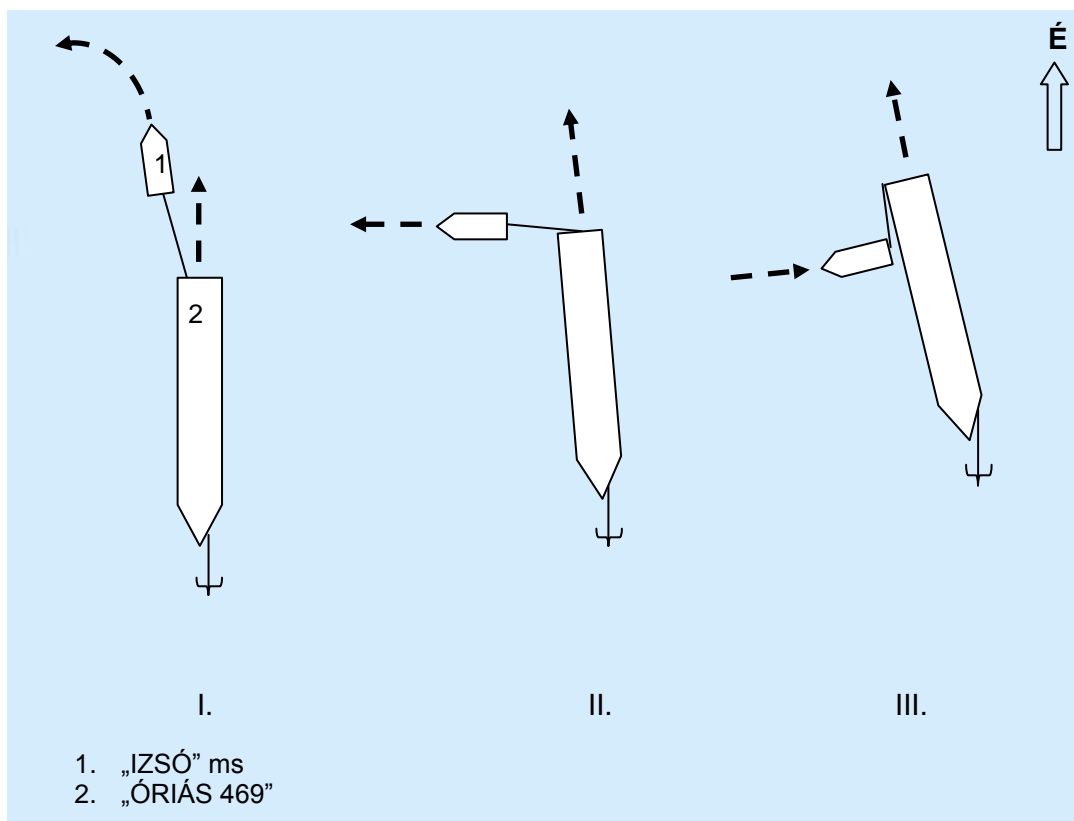
Amikor a célterületet elérték, az „IZSÓ” vontató és az „ÓRIÁS 469” sóderszállító uszály még mindig nagy géperőt használva haladt É-i irányban. Ekkor a vontatóhajó Ny-i irányba, azaz balra akarta fordítani az uszály farát, ezért az uszály elől balra kifordulva, az uszály haladási irányára merőleges pozíciót vett fel. A manőver a rakott uszály lendülete és stabil iránytartása miatt nem volt hatékony, az uszály a menetirányából csak kis mértékben tért ki. A vontató hajóvezetője a fordítás végrehajtásával tovább próbálkozott, de a manővert már nem sikerült végrehajtania, mert az uszály a kiscgéphajót a vontatóköteléssel magához rántotta. Emiatt az „IZSÓ” ms. a farával az uszály jobb oldalának ütközött.

4. ábra: A járművek mozgási irányai a fordítási manőver fázisai alatt

A vontatmány tömegét és lendületét figyelembe véve, a Vb megítélése szerint a vontató túl nagy szögben fordult ki az uszály elől. Az általa felvett, vontatmányra merőleges pozícióból a fordítás végrehajtása csak a vontatmány meglapátolása után lett volna biztonságos. Lassítás nélkül a fordulást nagyobb íven, a járművek hossz tengelye közötti kisebb szögeltéréssel lett volna célszerű elvégezni.

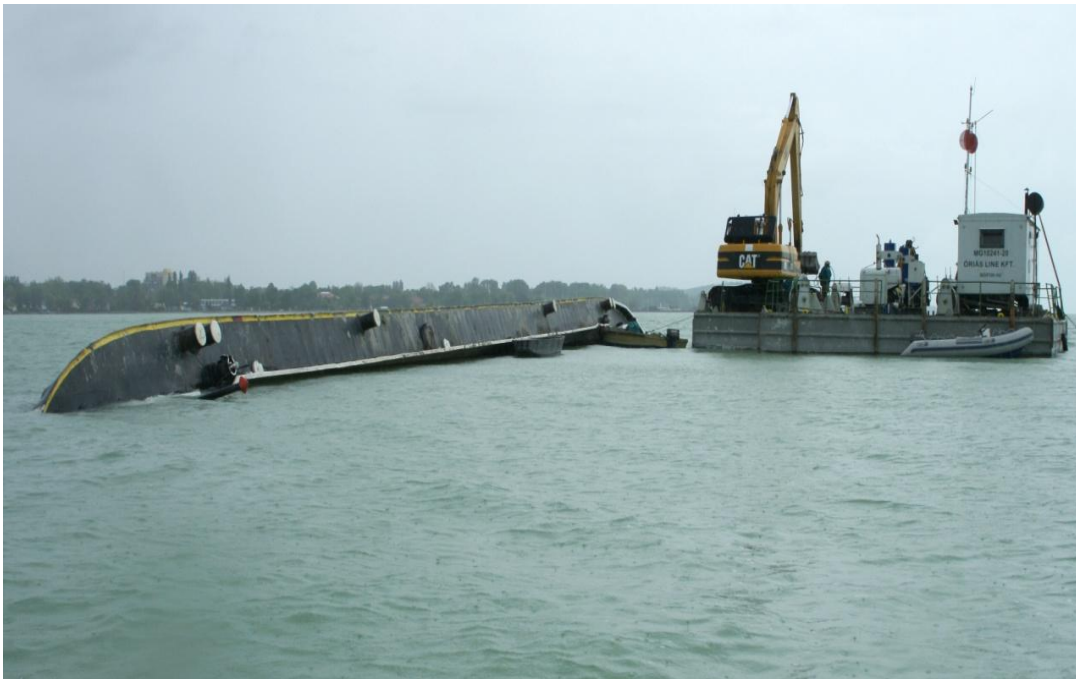
11 óra körül, amikor az „IZSÓ” ms a második uszályal is kiért a kikötő elé, észlelték, hogy az „ÓRIÁS 469” jobb oldalára borulva gyorsan süllyed. Mivel ekkor már a raktárkeretet is elérte a vízszint, a víz olyan mennyiségben áramlott a raktárba, hogy a folyamat már nem volt megállítható. Az uszály rövid idő alatt a jobb oldalára borult és a mederfenékre süllyedt. Az üzemeltető a jármű mentését haladéktalanul megkezdte.

5. ábra: Az elsüllyedt „ÓRIÁS 469” uszály és a mentést végző „MG-10241-20” úszómunkagép

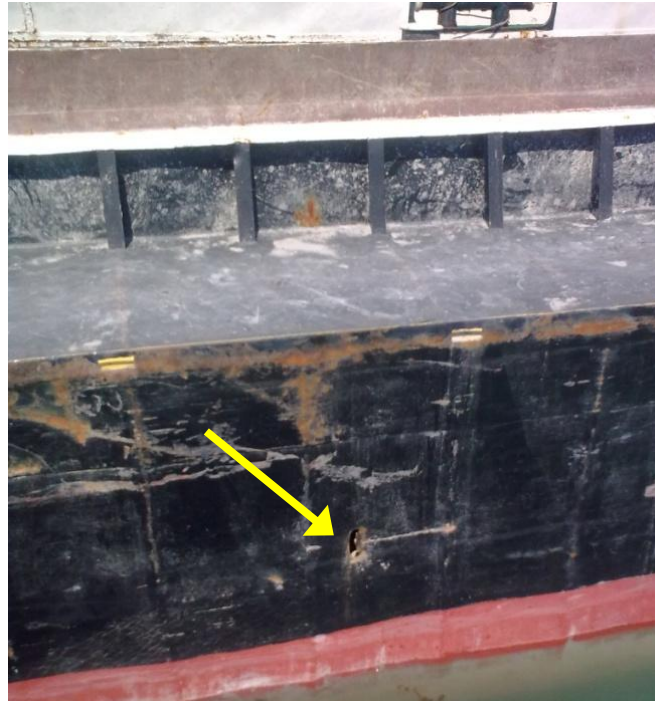
A hajótest jobb oldalának hátsó harmadában egy 5x12 centiméteres függőleges lék keletkezett, a 12 deciméteres merülési vonal magasságában.

6. ábra: A sérülés elhelyezkedése a kiemelt, üres uszály jobb oldalán

A lékesedés következtében először a hajótest fara kezdett merülni, miközben az uszály fokozatosan jobbra dőlt. Amikor a süllyedés és a dőlés olyan mértékű volt, hogy a vízszint elérte a raktárkeret peremét, a raktár is megtelt vízzel, aminek következtében a jármű a jobb oldalára borult és gyorsan elsüllyedt.

A rakomány eltávolítása után az uszályt 2012. június 17-én kiemelte és a siófoki telephelyére vontatta, ahol megállapították, hogy a hajótest jobb oldalának hátsó harmadában, a terhelt vízvonaltól alatta lékesedett. A lékesedést lemez folt ráhegesztésével megszüntették. Az uszály ismét úszóképessé lett.

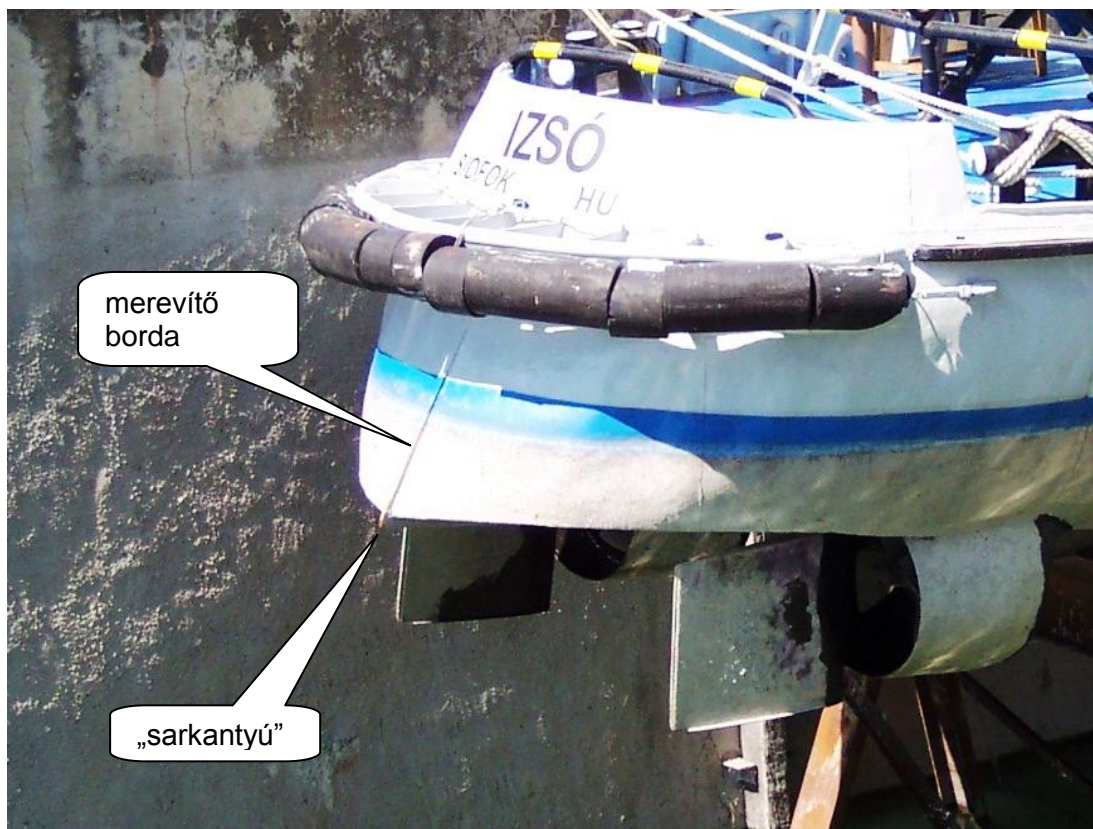
A vontatóhajó testének hátsó részén az oldallemezelés a hajó középvonala felé ívelten záródik össze. A lemezelés síkja oldalt függőleges, majd a középvonal felé haladva fokozatosan előre döntött. Ez a kialakítás egy hátrafelé nyúló, a hajó orra felé döntött felületet képez a hajó farán, melynek célja a jeges vízben végzett hátramenet során a jégtáblák elterelésével a kormánylapátok és hajócsavarok védelme. A középvonalban egy merevítő hosszborða található, melynek éle kiemelkedik a lemezelés síkjából. A fartükör legmélyebb pontján a merevítő borða egy éles sarokkal („sarkantyú”) végződik. Ez a sarok a vízvonala alatt, a hajó vízvonalon mért hosszán hátrafelé túlnyúlva helyezkedik el, ezért nagy a kockázata, hogy más úszólétesítményben vízfelszín alatti sérülést okozzon. Ennek megakadályozására a hajó farán, a vízvonala felett konzolokra szerelt gumiütközők vannak elhelyezve olyan távolságban, hogy ütközés esetén ne kerülhessen a veszélyes szerkezeti elem másik hajótesttel érintkezésbe.

7. ábra: Az „IZSÓ” motoros fara

- Az „IZSÓ” vontató kiscgéphajó farrészének szerkezeti kialakítása miatt más úszólétesítményben a vízvonál alatt olyan sérülést okozhatott, ami a hajótest lékesedésével jár.

- A vontatón felszerelt ütköző gumik nem voltak képesek minden helyzetben megakadályozni, hogy a kiálló szerkezeti elem kárt tegyen másik úszólétesítményben.

A balesetet követően az „IZSÓ” ms időszakos hatósági parti szemléjére 2012. augusztus 14-én került sor. A szemle előkészítő munkái során az üzemeltető a merevítő borda sarkát lekerekítette, rövidebbre vágta. Ezáltal a vontató farrészének lemezeléséből már nem emelkedik ki olyan szerkezeti elem, amely a gumi ütközők összenyomódása esetén másik úszólétesítményben kárt tehetne.

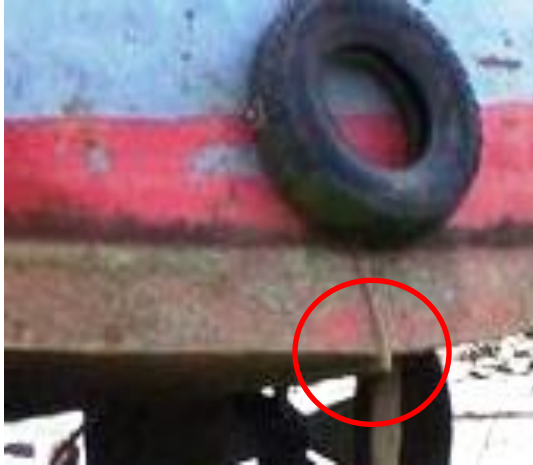
A vizsgált eseményben az ütközés erejétől a gumi elemek összenyomódása olyan mértékű lehetett, hogy a vontató merevítő bordájának éle elérhette az uszály oldalát, és jobb hátsó légkamrájának oldallemezelésébe a terhelt vízvonala alatt léket ütött.

A függőleges élű merevítő borda éles sarka a vízvonal alatt.

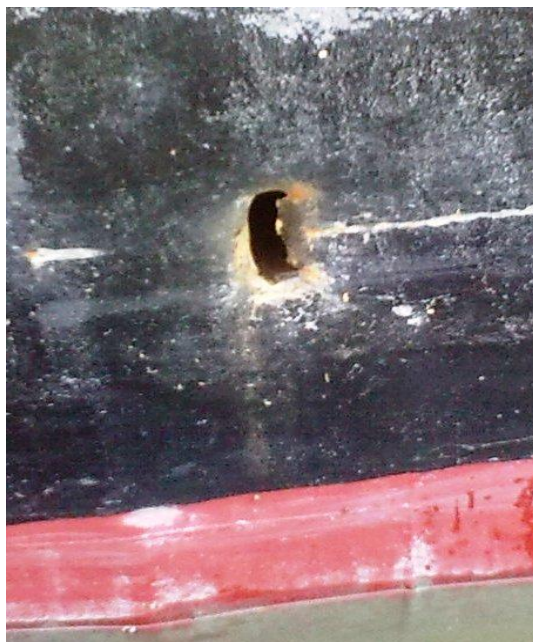
A lék mérete, formája és elhelyezkedése alapján, a Vb feltételezése szerint az uszály testének lékesedését az „IZSÓ” vontató farával történt ütközés során, a vontató merevítő bordája okozhatta.
