## **ZÁRÓJELENTÉS**

**2012-047-6**

### **NAGYON SÚLYOS VÍZIKÖZLEKEDÉSI BALESET**

**Kedvtelési célú kisgéphajó  
H-25927-11**

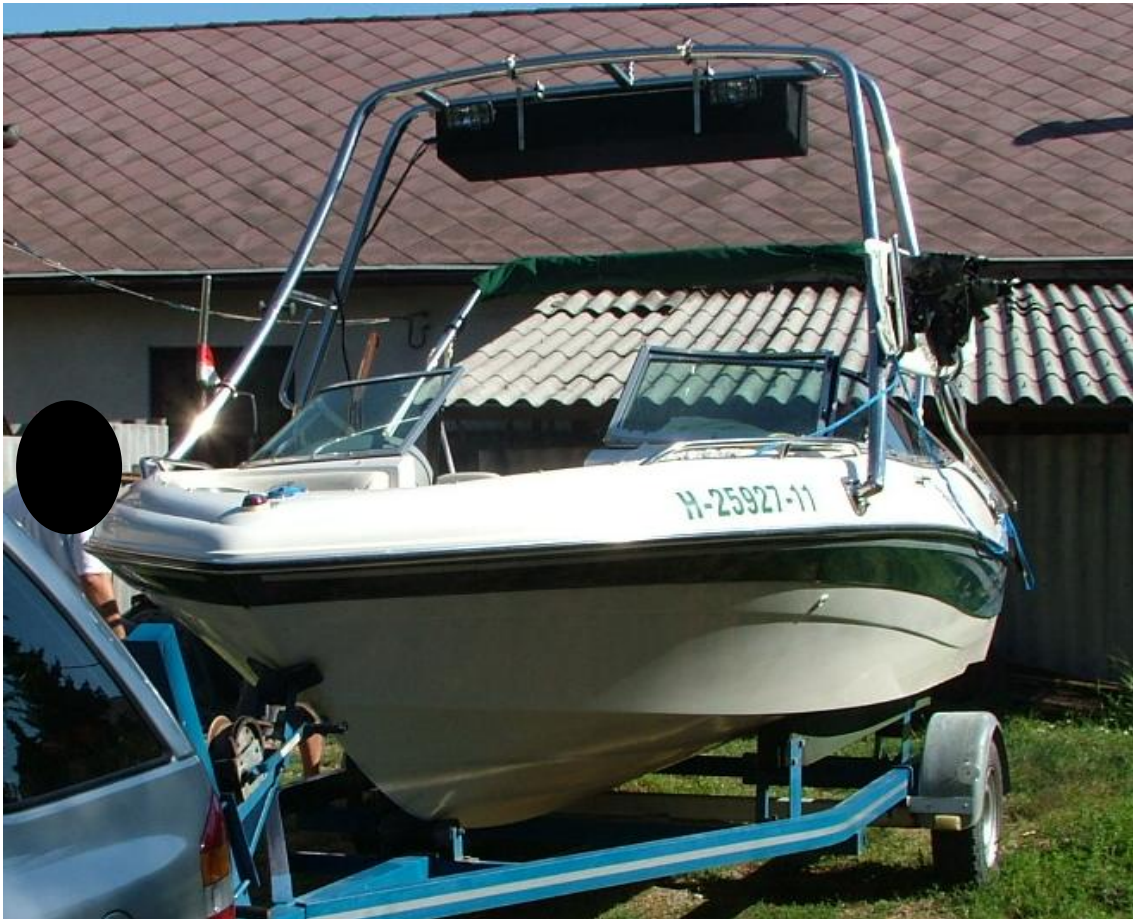
1. sz. ábra: A balesetet szenvedett kisműhajtó előlnézetben

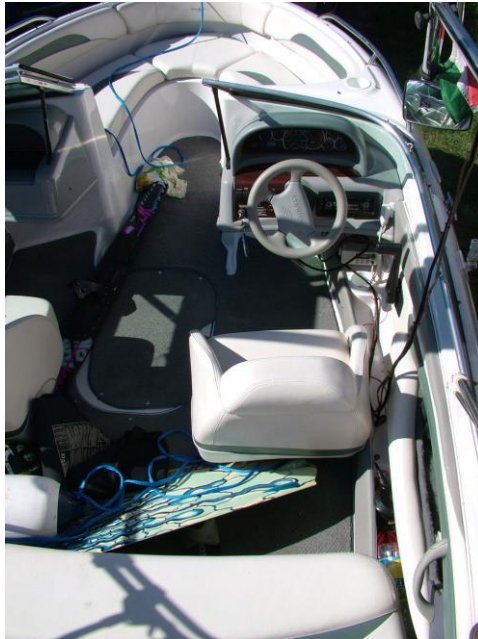
A vontatás a Szürkő-sziget és a Duna jobb partja között történt. A Szürkő-sziget alatt balra tartottak, hogy a közelben tartózkodó, a Duna bal partja felé tartó kompot elkerüljék. A vontatás megkezdése után öt perccel a motorcsónakot vezető felnőtt férfi a mellette ülő nevelt lányának átadta a hajókormányt, és a kisgéphajó orrába ment. Azt nem indokolta meg, hogy miért történt mindez, csak annyit mondott a menetiránynak háttal ülő élettársának, hogy neki is figyelnie kell. Ő is a menetiránynak háttal foglalt helyet a kisgéphajó orrában, a hajóorr peremére kiülve.

2. sz. ábra: A kisgéphajó vezetőülése és orr része

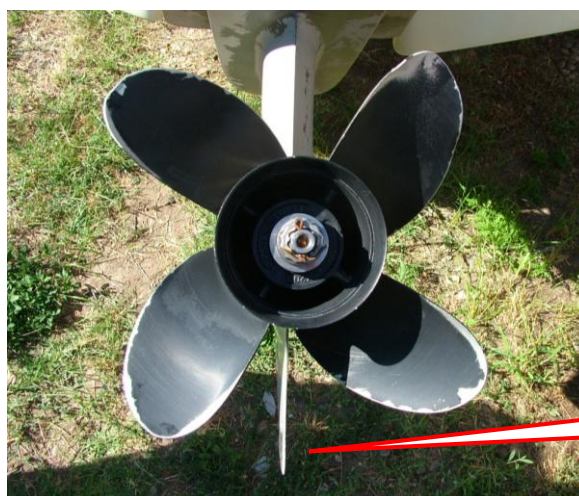
A négy levelű hajócsavar vizsgálata során két levélen egyenletes elhasználódásra utaló nyomokat találtak. A harmadik levélen, a levél élén 2 cm hosszú, tompa benyomódást láttak, ami szintén korábbi sérülés volt.

A negyedik levél élén egy 3 cm hosszú benyomódás, és egy 6 cm hosszú egyenletes sérülés nyomai voltak találhatóak, illetve enyhén deformálódott is a levél. A wakeboarddal vontatott férfi elmondása szerint ez új keletű sérülés, a balesetet megelőző héten még nem volt látható.

3. sz. ábra: A kiscgéphajó hajócsavarja

A kiscgéphajó a balesetet követően is üzemképes maradt, a sérült hajócsavar levelet házilagosan is javítani lehetett.

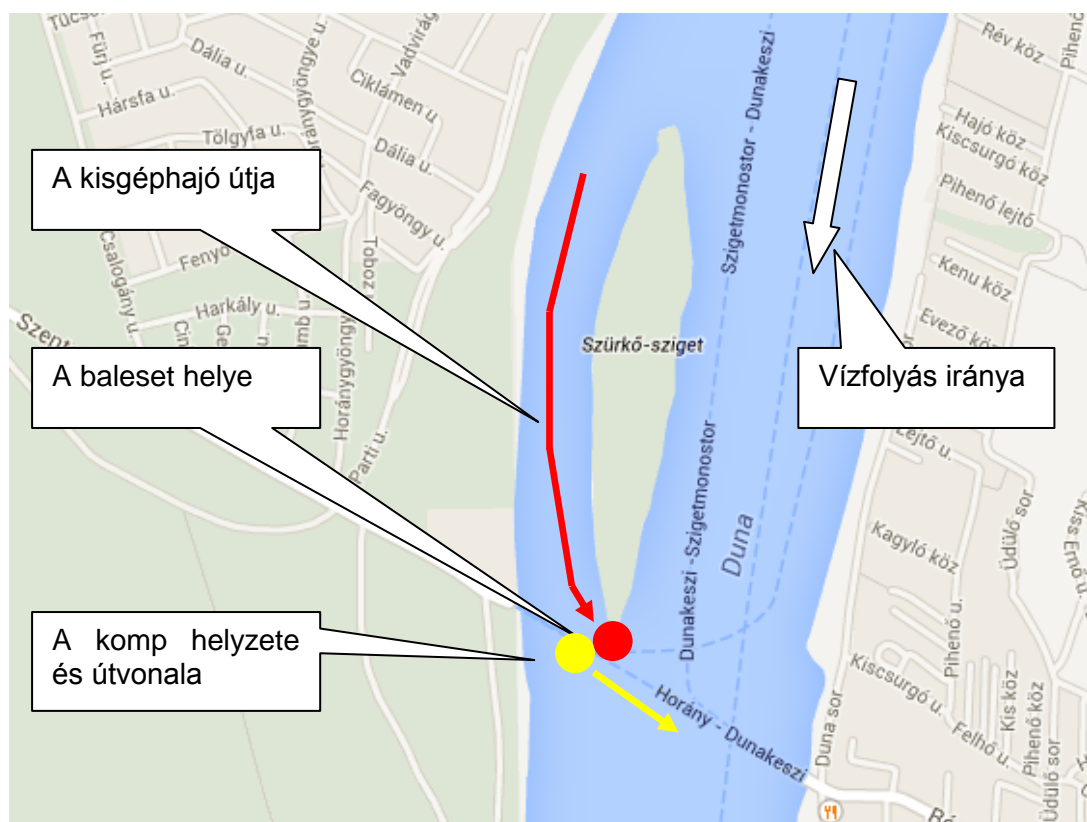
4. sz. ábra: A kishéghajó útja

A baleset napján dél körül kezdték el a motorcsónakázást. Magát a Szürkő-szigetet is többször megkerülték, baleset, egyéb probléma nélkül. Az eset idején a menetben levő komp felé közeledtek völgymentben, és a vezető balra kanyarodott, hogy ne kerüljön túlságosan közel a komphoz, illetve ne is keresztezze annak útvonalát. Emiatt azonban bal kéz felől, a sziget zátonyos végéhez kerültek nagyon közel. A hajó vezetője a kormányt ezen a sekély vizű területen adta át más személynek.

A Vb a nagyon súlyos víziközlekedési baleset okaként azt állapítja meg, hogy a kishajó vezetője túl közel haladt el a Szürkő-sziget sekély vizű, zátonyos végéhez, és emiatt ütött fel a kishajó. A vezető kizuhanását az okozta, hogy a balesetet szenvedett személy nem számított a megtorpanásra és nem kapaszkodott, amikor kiült a kishajó orrába.

A Vb álláspontja szerint a baleset elkerülésének módja a lassítás, és a komp elengedése után a mélyebb vízben történő továbbhaladás lehetett volna.

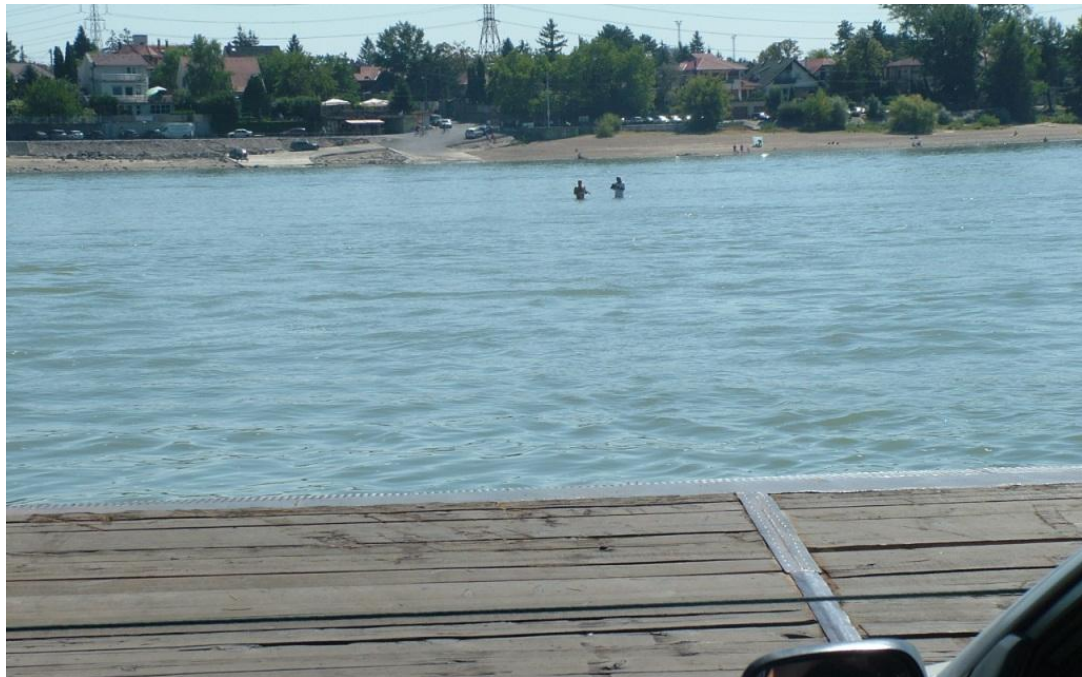
Távolság a sziget alsó végétől	Mért vízmélység
30-35 m	64 cm
40-45 m	90 cm
55-60 m	99 cm

5. sz. ábra: Mélységmérés a derékig érő vízben. A kép alján a komp fedézete látható.

A beszerzett vízmélységi adatok alapján a baleset környezetében a víz mélysége a szigettől távolodva folyamatosan mélyült, 60 cm és 1 méter között volt. Azonban a meder mélyülése csak általánosságban mondható folyamatosnak, homokpadok, domborulatok lehetnek a mederfenéken, és ezek csökkentik helyenként a víz mélységét.

Az üzem közben leengedett hajtóművel közlekedő kiséphajó merülése 74 cm a gyártó leírása alapján. Ezek alapján a kiséphajó hajtóműve hozzáérhetett a mederfenékhez, illetve ütközhetett egy, a mederfenéken levő kővel. Már egy kisebb bucka érintése is okozhatott megtorpanást, lelassulást, illetve irányváltást. A hajócsavar levelén talált új sérülések is utalhatnak felütésre, keletkezhetek a mederfenék érintésekor, illetve a fenék sóderes anyagának felszívásakor. Mivel a kiséphajó tovább tudott haladni, emiatt a felütés csak kisebb erősségű lehetett.
