**KÖZLEKEDÉSBIZTONSÁGI
SZERVEZET**

ZÁRÓJELENTÉS
2012-047-4P
LÉGIKÖZLEKEDÉSI BALESET
Gyermely ÉK 1km
2012. március 02.
Ka-26
HA-MCQ

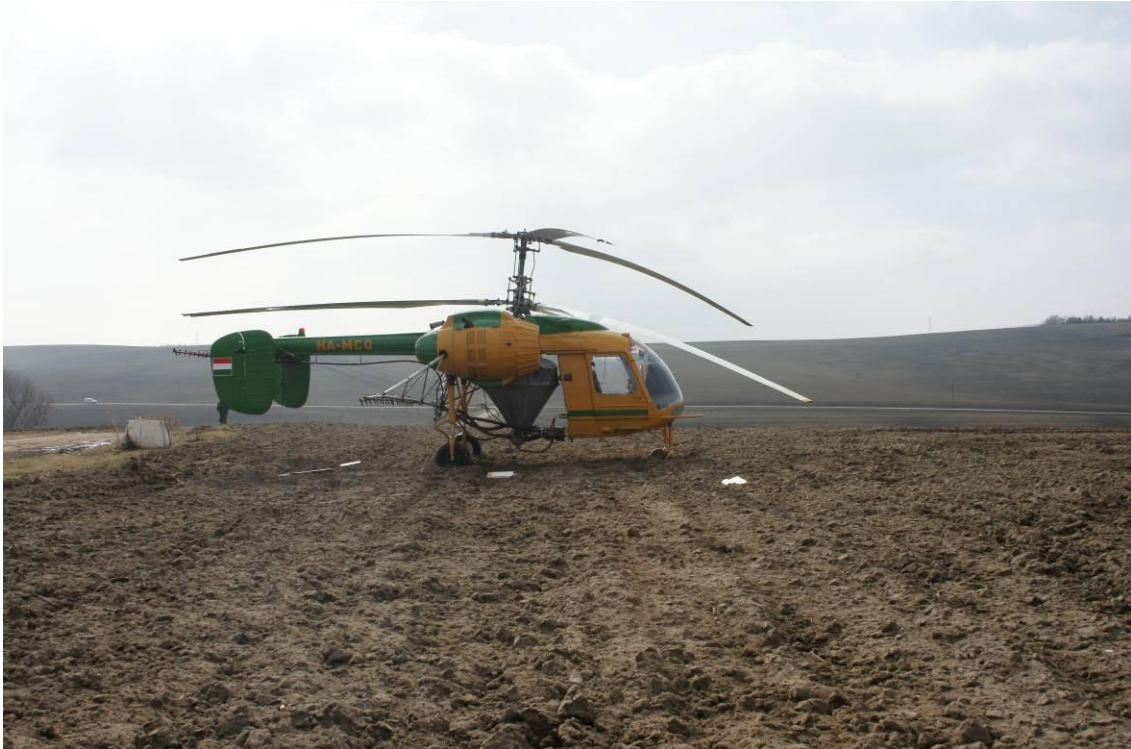
1. számú ábra - HA-MCQ lajstromjelű sérült helikopter a helyszínen.

A felső forgószárny készletben egy lapát sérült (letörött a lapát vége), a másik kettő lapát kis mértékben sérült, javítható. Az alsó forgószárny készletben kettő lapát sérült (letörött a lapátok vége), egy forgószárny kis mértékben sérült, javítható. A felső forgószárny lapátok útírányú vezérlő rúdja kihajlott.

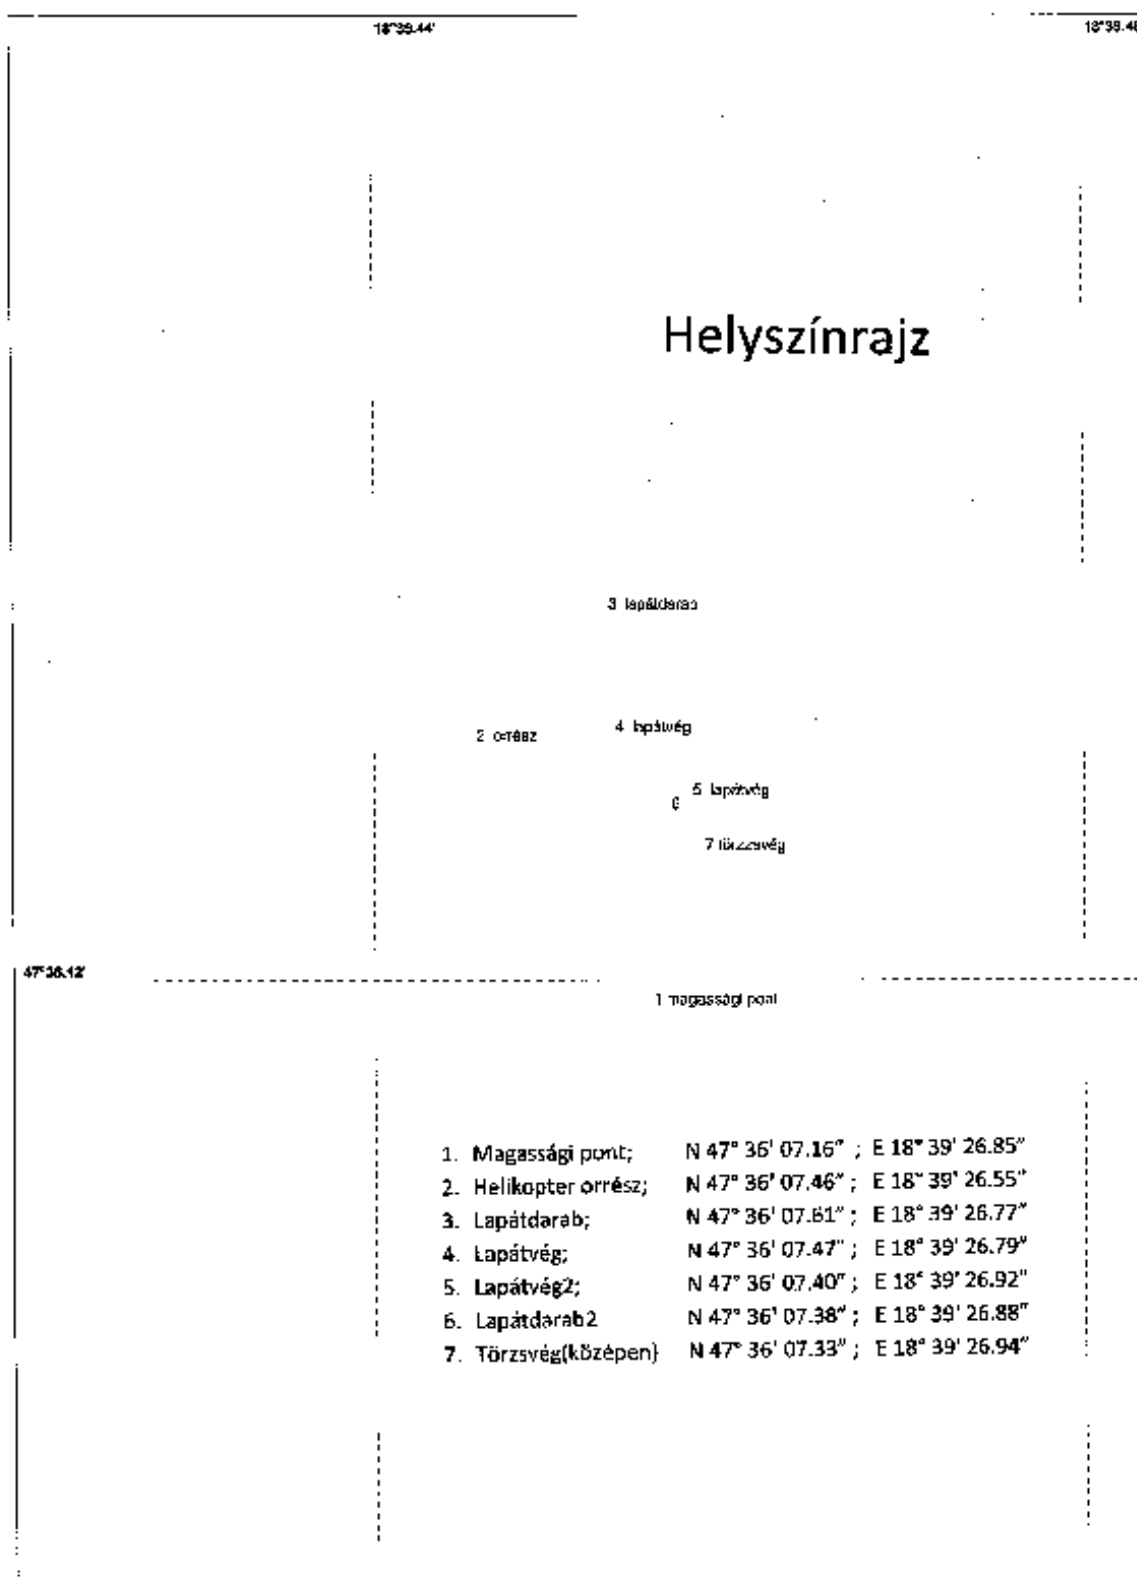
2. sz. Melléklet A helyszínvázlat.

A levágott lapát darabok a helikopter jobb oldali hátsó szektorában voltak a forgószárny által súrolt felület alatt. Mindkét lapátkészletből maradt lapát mely csak kis mértékben sérült és javítható.

A letörött lapátdarabok elhelyezkedésének megjelölése a 2-es számú mellékletben található.
