**KÖZLEKEDÉSBIZTONSÁGI
SZERVEZET**

ZÁRÓJELENTÉS

**2012-053-6
SÚLYOS VÍZIKÖZLEKEDÉSI BALESET**

**Dunaföldvár Duna 1563 fkm
2012. október 5.**

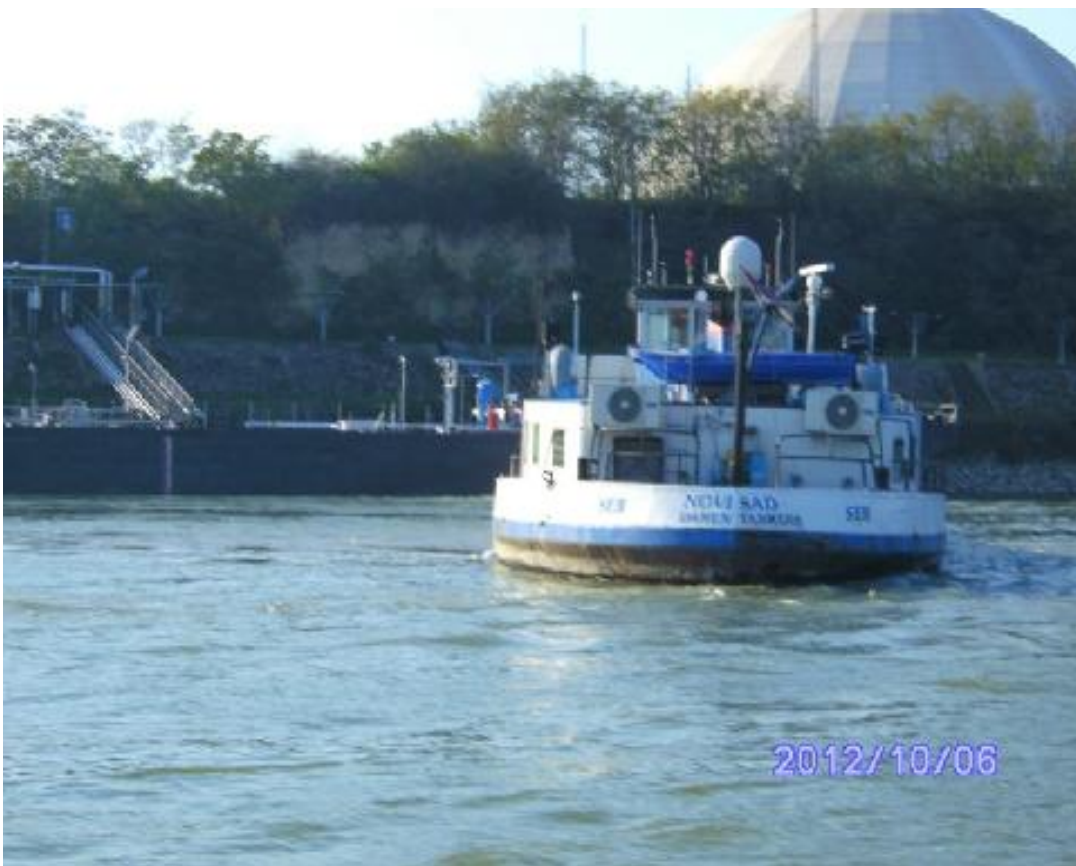
1. sz. ábra: A megfeneklett hajó

A hajó fara a kikötőponton megközelítése során, attól kb. 30 m-re, egy zátonyon felakadt. A felakadás bekövetkeztében a zátony megléte és nem ismert fekvése mellett nagy valószínűséggel közrejátszott az is, hogy az eset idején alacsony, -72 cm volt vízállás.

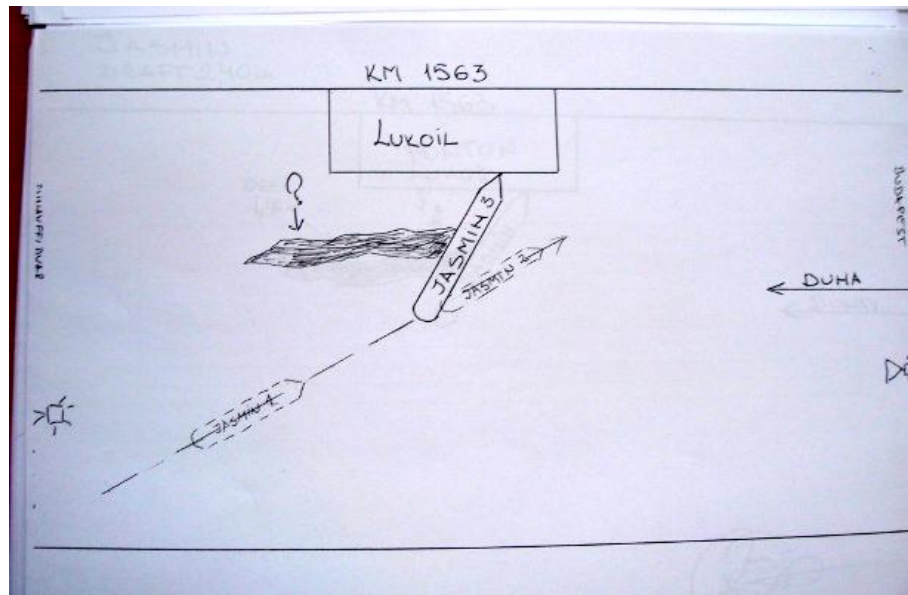
3. sz. ábra: A hajó kapitánya által készített vázlatrajz.

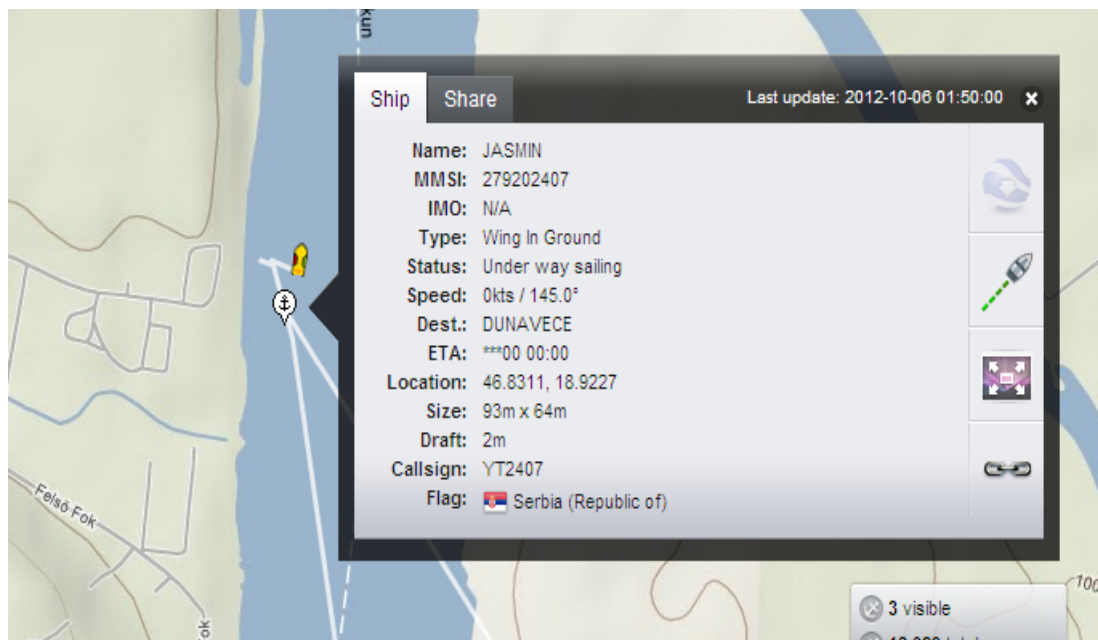
4. sz. ábra: A felakadt Jasmin ms helyzete, előtte a közelében látható a Rubiships VII Cargo ms

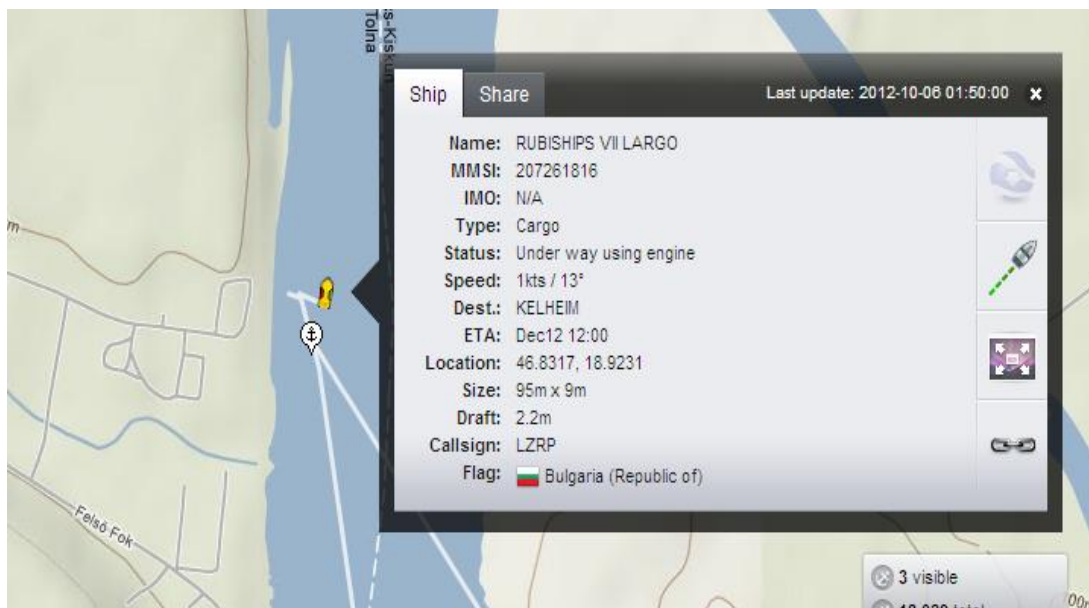
Az RSOE-től kapott AIS adatokból egyértelműen megállapítható, hogy a balesetet követő éjszaka, október 6-án 01 óra 40 perckor a bolgár lobogó alatt hajózó Rubiship VII Largo hajó is megpróbálta - a hatóságok tudta és engedélye nélkül - leszabadítani a felakadt hajót, de ez a manőver is sikertelenül végződött.

5. sz. ábra: A Jasmin ms mellett a Rubiship VII Largo ms látható, amely a Vb feltételezése szerint leszabadítási kísérletet végzett
