KÖZLEKEDÉSBIZTONSÁGI  
SZERVEZET

## **ZÁRÓJELENTÉS**

**NAGYON SÚLYOS VÍZIKÖZLEKEDÉSI BALESET**

**„Birdie” vitorlás kishajó  
H-17154-20**

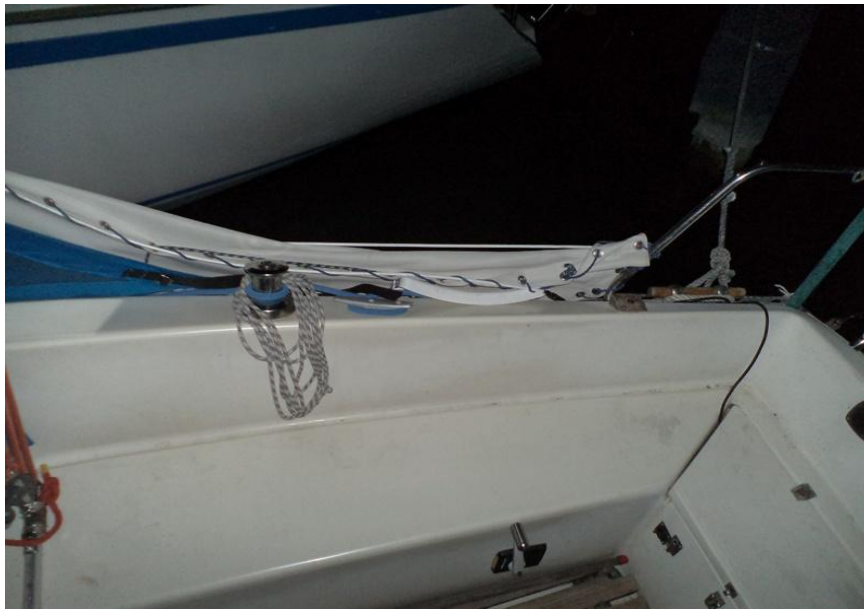
A fedélzet jobb oldalán, hátul az acélsodrony korlát leszakadt. A korlát sodronykötelének „V” alakú rögzítőeleme hiányzik, helyén friss törésnyom látható.

3. ábra: a leszakadt fedélzeti korlát

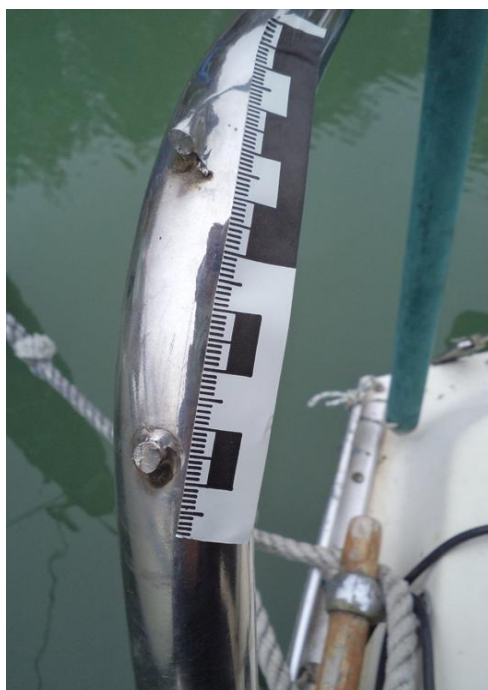
4. ábra: a jobb oldali törött rögzítőelem

A járműről készült korábbi fényképek alapján megállapítható, hogy a fedélzeti korlát jobb oldali hátsó rögzítő elemének alsó szára már korábban eltört. A korlát leszakadásakor ez az alkatrész elveszett, valószínűleg a vízbe esett. Emiatt a rögzítő elem anyagvizsgálatára már nincs lehetőség. A csonk törésképe kifáradásos törésre utal. A kezdő repedés kiinduló pontja a hegesztési varrat - mint alkatrészgeometriai feszültséggyűjtő hely - lehetett. A kifáradásos törés anyagszerkezeti hibára is utalhat, de okozhatta a korlátra szerelt ponyva tartókötelén fellépő többletterhelés is, melynek iránya és nagysága az elem eredeti rendeltetésétől eltérő igénybevételt okozott.

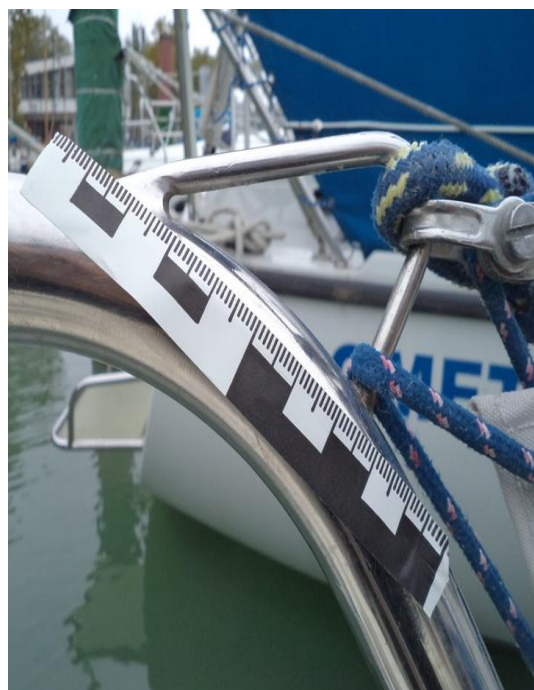
5. ábra: a bal oldali ép rögzítés

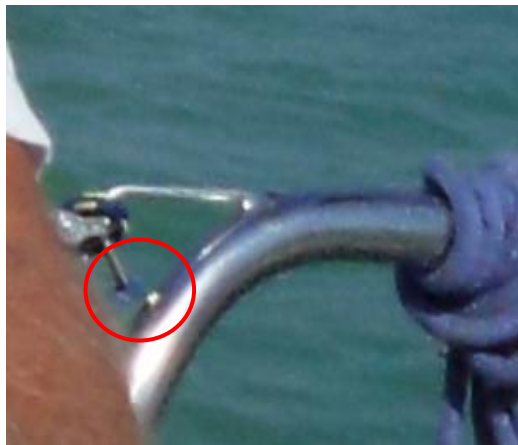
7. ábra: a rögzítő elem 2012 júliusban

A hajóról júliusban és augusztusban készült fényképek alapján megállapítható, hogy a sérülés észlelését jelentősen akadályozta a korlátra szerelt ponyva rögzítő kötele, amely eltakarta a törést. Egy szeptemberben készült fényképen azonban jól látszik, hogy a ponyva tartókötele már nincs benne a rögzítő fülben. A törött szár így már tisztán láthatóvá vált, a sérülés szemrevételezéssel is megállapítható lett volna. A Vb nem rendelkezik arra vonatkozó információval, hogy a tulajdonos milyen gyakorisággal ellenőrizte a fedélzeti szerelvények állapotát, illetve végzett-e ilyen ellenőrzéseket egyáltalán.

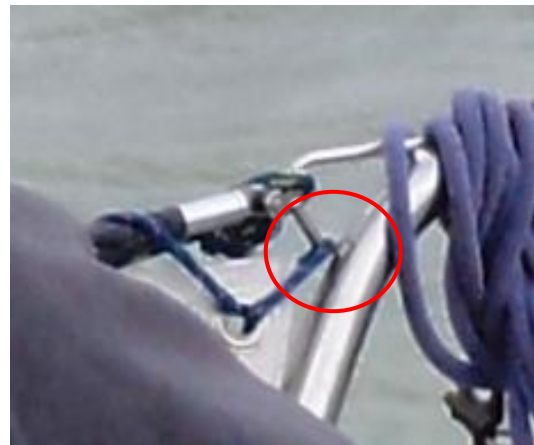
A Balatoni Vízügyi Rendőrkapitányság eljárása során megvizsgálásra kerültek olyan, a 2012. évi versenyek során a „Birdie”-ről korábban készült fényképek, melyeken a menetirány szerinti jobb oldali hátsó korlát látható. A fényképek elemzése során megállapítható volt, hogy a sodronykötél korlát „V”-alakú rögzítő elemének egyik szára már 2012 júliusában is törött volt. A törés júliusban (7. ábra) és augusztusban (8. ábra) még nem volt szembetűnő, mert a sérült részt eltakarta a korlátra szerelt takaróponyva rögzítő kötele, de a képeken jól látszik, hogy a rögzítő fül alsó szára és a korláton található hegesztés nincs egyvonalban. Egy, szeptember 29-én készült felvételen (9. ábra) már az látható, hogy a letört szár vége és a hegesztési varrat között kb. 3 mm-es rés található.

8. ábra: a sérült elem 2012. augusztusban

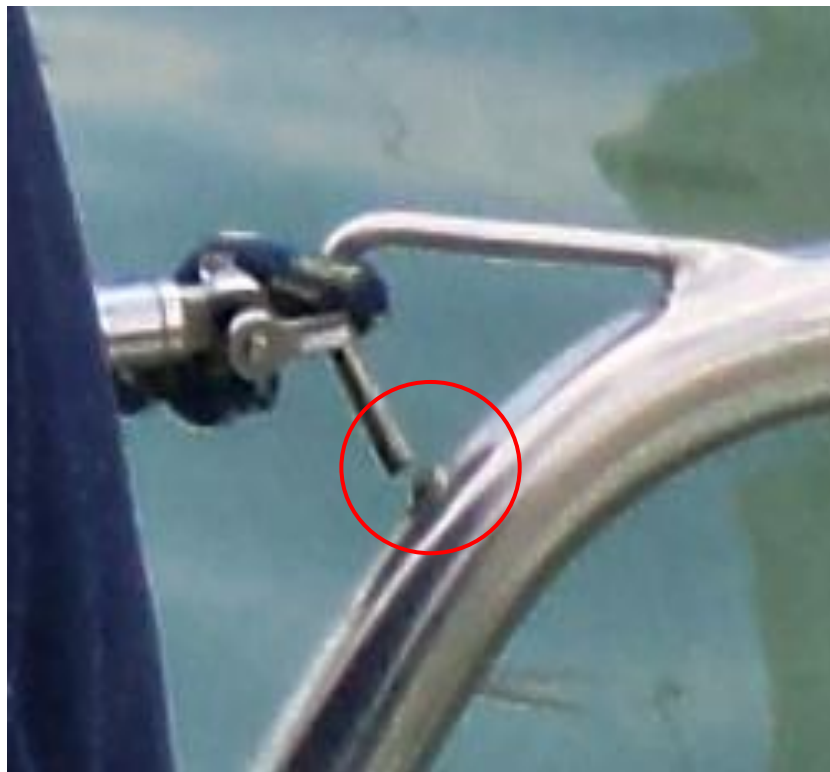
Ennek a törésnek a meglétéről a versenyek alatt a hajó személyzetéből senkinek nem volt tudomása, a sérülés senkinek nem tűnt fel. Arról nincs információ, hogy a baleset napjáig a hajó tulajdonosa észlelte-e a törést.

9. ábra: a törött szár 2012. szeptemberében

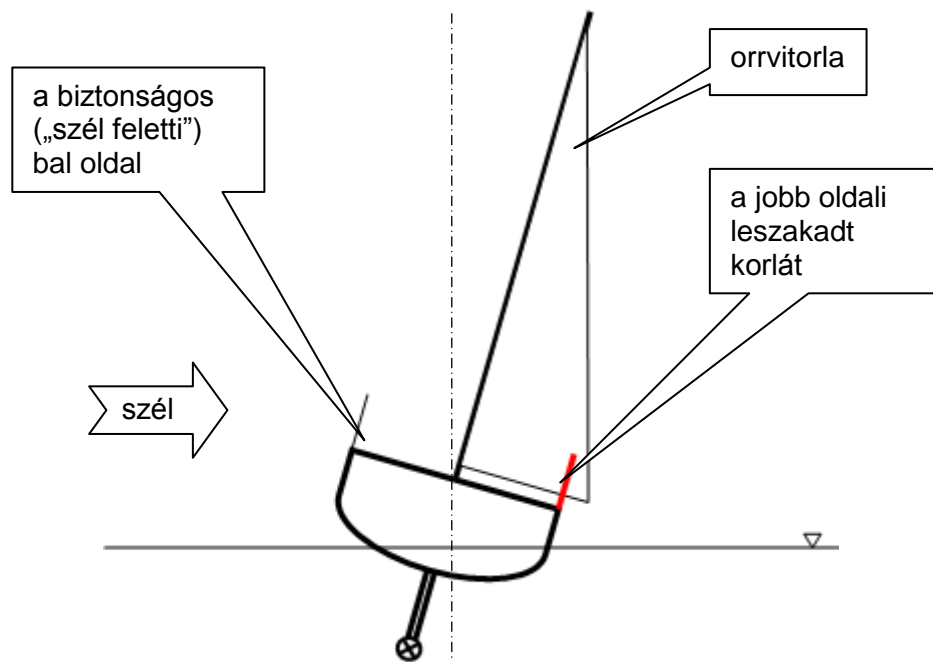
A vízijármű egy stabil, jó hullámálló képességű, tengeri part menti hajózásra tervezett túravitorlás, amely alkalmas a Balaton 2. zónájú vízfelületén való közlekedésre. A hajó vezetéséhez 1 fő elegendő. A jármű az esemény időpontjában érvényes üzemképességi bizonyítvánnyal rendelkezett. A vitorlás a balatonföldvári kikötőből még üzemelő külmotorral futott ki, de a vitorlás megtalálásakor a motor „üres” állásban volt leállítva. A Vb feltételezése szerint a motort a tulajdonos állíthatta le a kihajózás után, így a hajó a baleset időpontjában már csak vitorlával közlekedett. A hajó vezetője a fővitorlát nem húzta fel, a vitorlás kishajó csak az orrvitorlával haladt. Az esemény idején folyamatos déli szél fújt, ezért az orrvitorla a feltételezett útvonalon valószínűleg mindvégig jobb oldali pozícióban volt. A hajótest úszáshelyzete ennek megfelelően enyhén jobbra dőlt lehetett.

11. ábra: a hajó feltételezett úszáshelyzete a vízbe eséskor
