KÖZLEKEDÉSBIZTONSÁGI
SZERVEZET

ZÁRÓJELENTÉS

**2012-062-4P
SÚLYOS REPÜLŐESEMÉNY**

**ANTONOV An-2 / Kiebitz B4 / TL-2000
HA-MKI / D-MKOL / 7510**

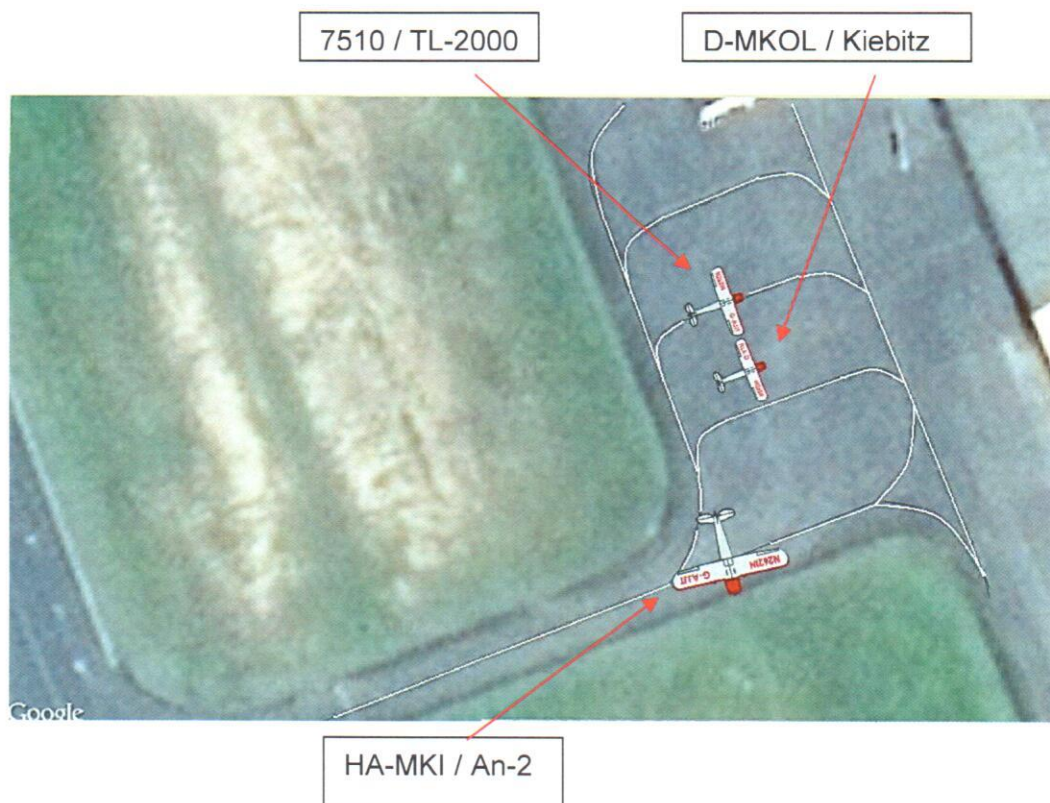
7. ábra

*A repülőgépek helyzete közvetlenül a repülőesemény bekövetkezése előtt.
(felülnézeti vázrajz)*

A szemtanúk beszámolója, az esetről készült fotók, valamint videofelvételek alapján az Antonov pilótája a földi gurulást nem kellő körültekintéssel hajtotta végre, saját repülőgépe teljesítményének és az előtéren várakozó repülőgépek méretének figyelembe vételével meghatározandó biztonsági távolságot nem megfelelően állapította meg, ezért az Antonov légsavarszele erőteljes nyomást tudott gyakorolni a Kiebitz oldalkormányára, farokrészére.

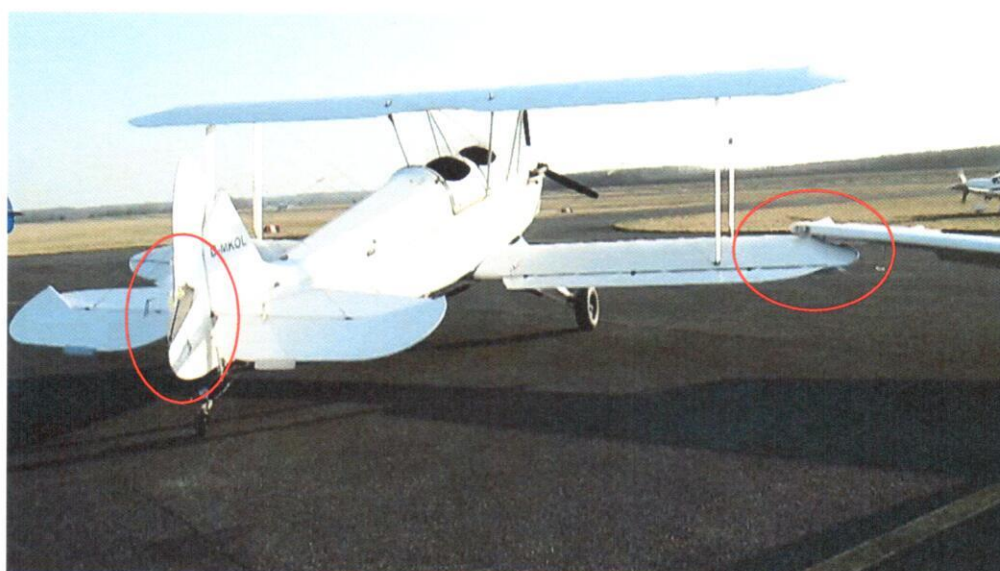
8. ábra

A repülőesemény bekövetkezésének helyszíne és a repülőgépek helyzete a Kiebitz elfordulásának végén, a sérülések bekövetkezését követően.

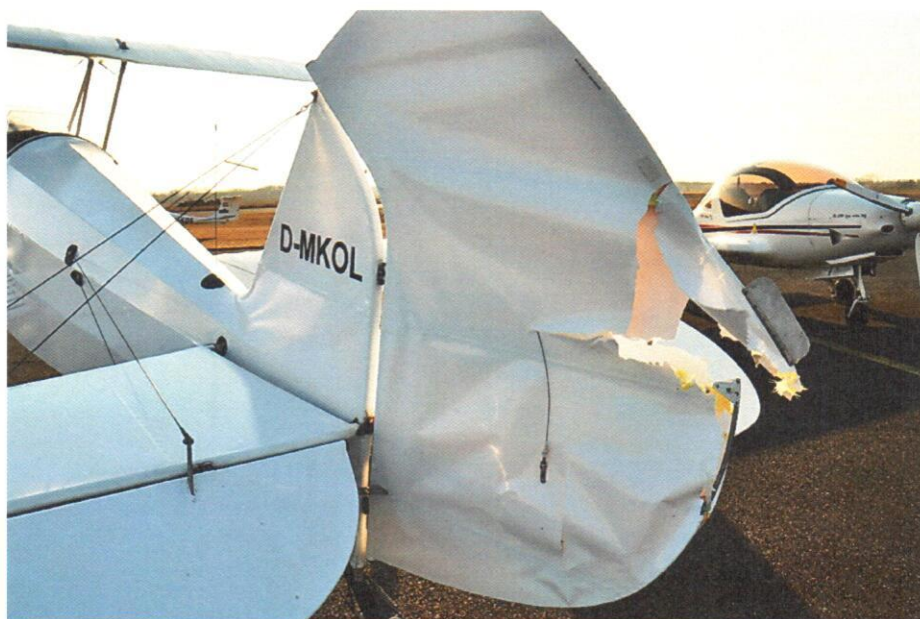
9. ábra

Az esemény során a várakozó előtéren álló D-MKOL lajstromjelű repülőgép függőleges vezérsíkja és oldalkormányja jelentősen megrongálódott, valamint a mellette parkoló 7510 lajstromjelű repülőgép bal szárnyának alsó részére kis mértékben megsérült. (11.-14. ábrák)

A Kiebitz oldalkormányának sérülése I.

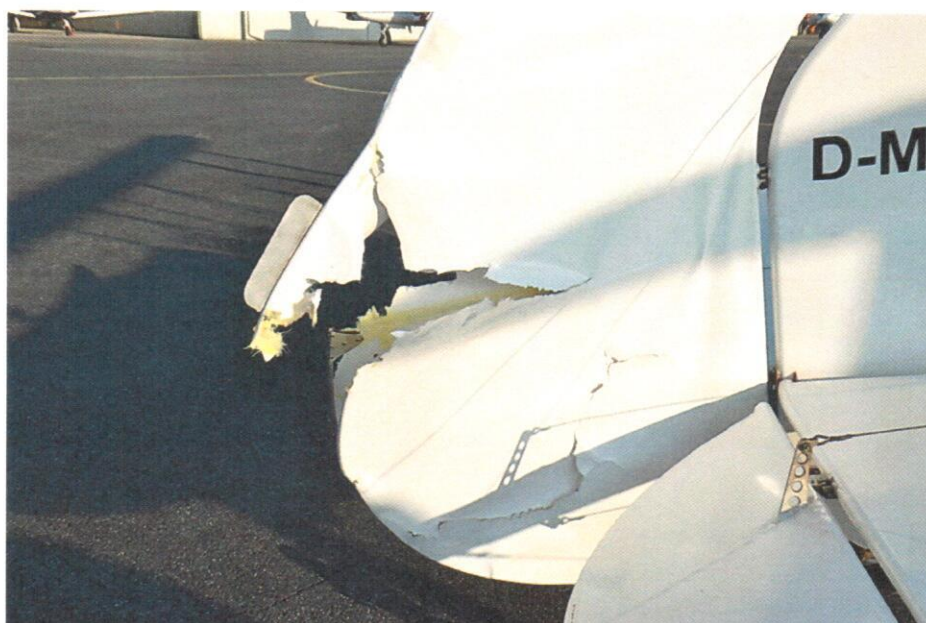
10. ábra

A Kiebitz oldalkormányának sérülése II.

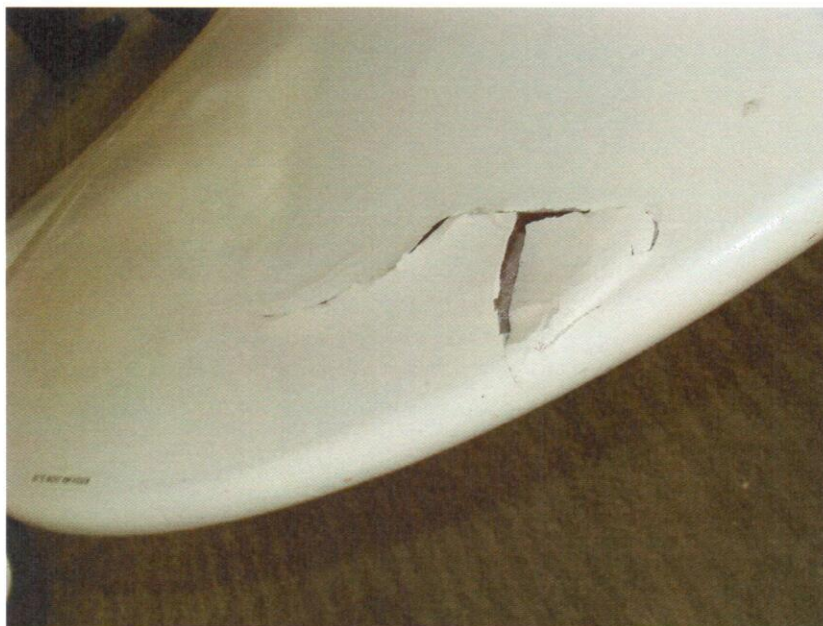
11. ábra
A Kiebitz szárnyvégének sérülése.

A Kiebitz pilótája repülőgépét a várakozó előtéren, de nem a kijelölt gurulási nyomvonal által meghatározott állóhelyen, megfelelő rögzítés nélkül magára hagyta. Az előtéren így, a már ott álló ultralight közvetlen közelében, megfelelő rögzítés nélkül parkoló Kiebitz a légsavarszél erejének hatására függőleges tengelye körül kb. 160°-os fordulatot tudott megtenni, amely során vezérsíkjával és jobb szárnyvégével a mellette álló ultralight repülőgép jobb szárnyának ütközött. Az ütközés következtében a Kiebitz vezérsíkja szakadt, roncsolódott, jobb szárnyvégén a borítás felszakadt, a TL-2000 StingSport szárnyvége kis mértékben megrongálódott.

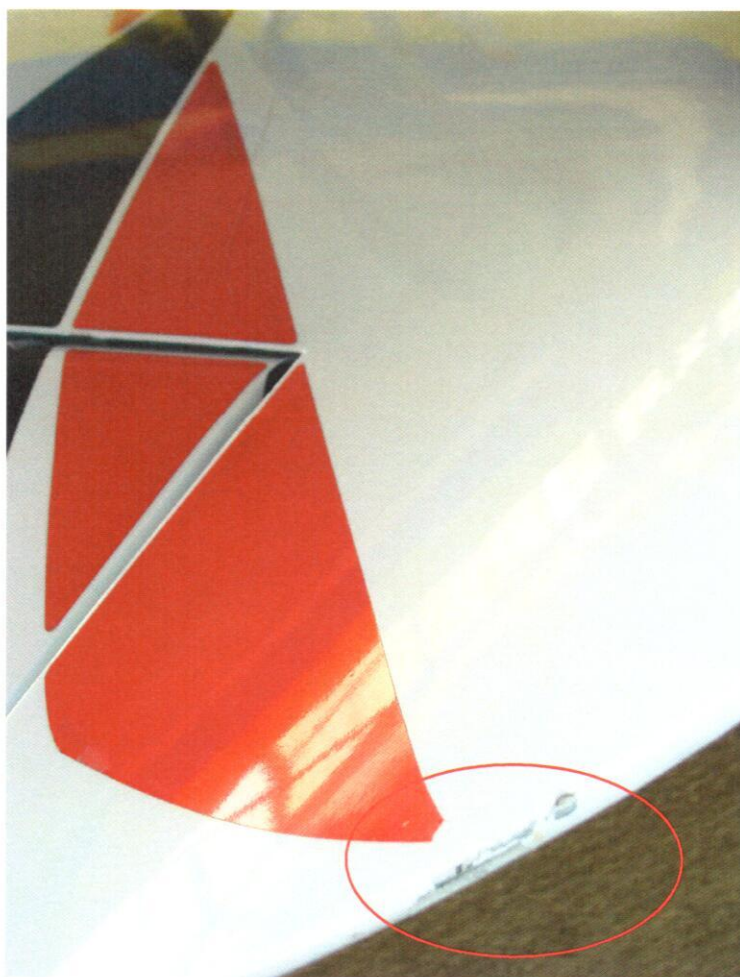
A D-MKOL lajstromjelű, Kiebitz típusú repülőgép, a repülőtér burkolt előterén (6., 7. ábra) a kijelölt (felfestett) gurulási nyomvonalak között, párhuzamosan a gurulóúttal állt, orral a hangár felé, kb. 1 méterre a 7510 jelzésű, TL-2000 StingSport típusú ultralighttól, amely a gurulási nyomvonalon, állóhelyen állt. (4., 7. ábra) Az Antonov által keltett légcsavarszél a Kiebitz oldalkormányát illetve farokrészét elérve azt erőteljesen a mellette álló ultralight irányába lökte. A Kiebitz oldalkormányával nekicsapódott a mellette parkoló ultralight szárnyának és az oldalkormány darabjaira törött, szakadt (9.-10. ábrák). A fordulat végén a Kiebitz jobb oldali alsó szárnya elérte a szomszédos repülő jobb szárnyát és alá beékelődött, vásznazása beszakadt (8., 11. ábrák). A TL-2000 StingSport szárnyvége a Kiebitz vezérsíkjával és szárnyvégével történt ütközés során kis mértékben megrongálódott (12. ábra).

12. ábra
A TL-2000 StingSport szárnyvégének sérülése.
