**KÖZLEKEDÉSBIZTONSÁGI
SZERVEZET**

ZÁRÓJELENTÉS

2012-064-6

**Dunaalmás, Duna 1753,5 fkm
2012. november 4.**

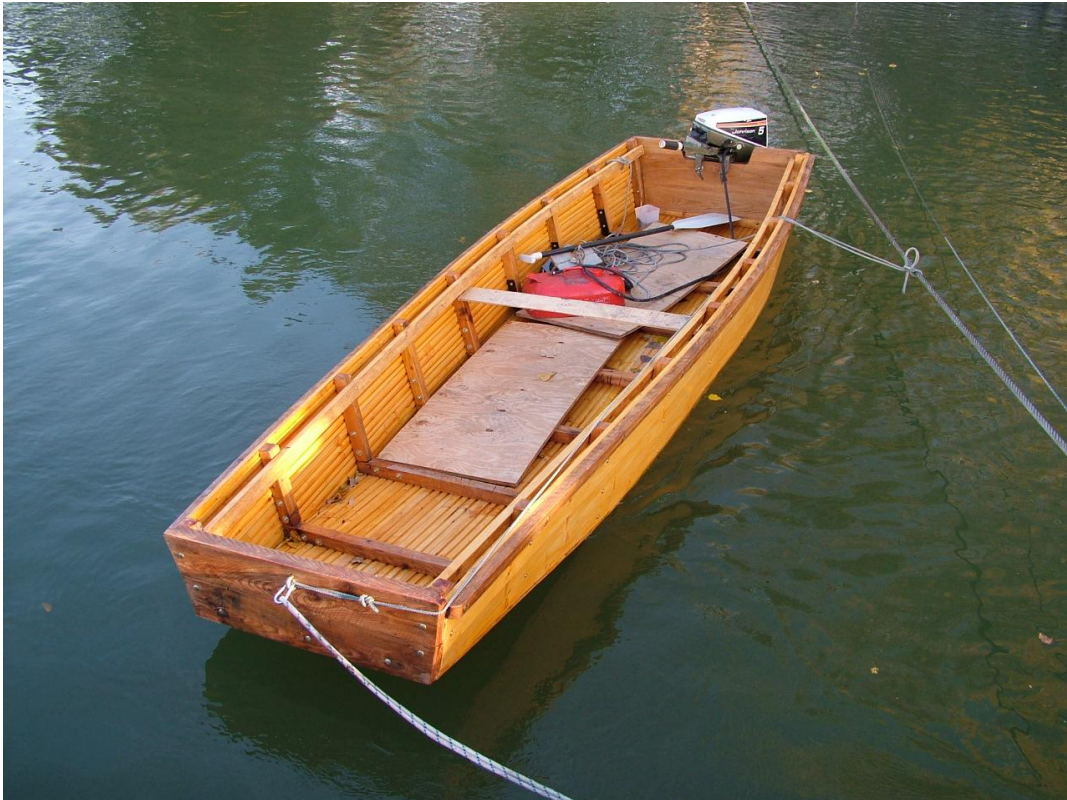
1. sz. ábra: A balesetben érintett horgászladik

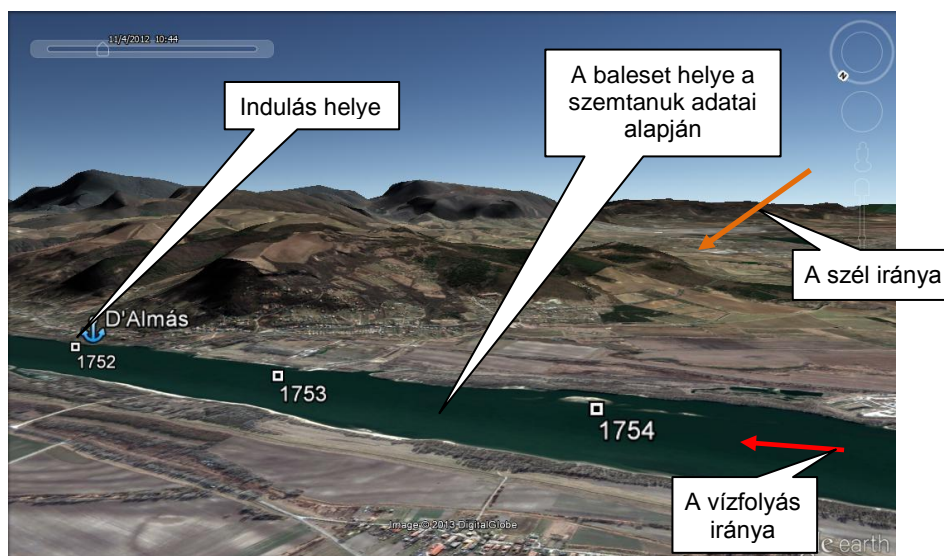
- A kérdéses délelőtt a térségben - egy megtorpant hidegfront előtt - még eseménytelen, napos idő volt, s az évszakhoz, illetve a napszakhoz képest kellemesen enyhe (a baleset órájában 16°C körüli léghőmérséklettel); kivéve, hogy a folyó magyarországi szakaszának felső, É-i része mentén élénk lökéses D-ies szél fújt: 35-45 km/h-s befúvásokkal (ez átlépi a hazai tavi elsőfokú viharjelzés határértékét is).
Azonban az indulási kikötő pontosan a Gerecse [hegység] ÉNy-i nyúlványának tövében, teljes szélárnyékban fekszik - a szemtanúk a kikötőben ezért beszélhettek gyenge légmozgásról és hullámzásmentes víztükrőről.
Ugyanakkor a vízbeesés helye - 1753 fkm felett - már nem esik ebbe a takarásba; jöllehet hullámzást a kereszt szél a keskeny folyószakaszon nem kelt.

2. sz. ábra: A szélviszonyok, a domborzat takarásának térképes megjelenítése

A Vb véleménye szerint az időjárási körülmények nem járultak hozzá a nagyon súlyos víziközlékes baleset bekövetkezéséhez. A meghallgatottak szerint enyhe légmozgás volt az esemény idején, számot tevő hullámmozgás nem volt a vízen. A szél ugyan enyhe, élénkülő volt, de az időnként max. 9-12 m/s sebességű déli irányú szellőkés a csónakot még forduló helyzetben sem billenthette meg olyan mértékben, hogy az a vezetőjének kiesését okozhatta volna. Sokkal valószínűbb, hogy a fordulási manőver során billenhetett meg a csónak, aminek a manőverezési képességeit, egyéb tulajdonságait nem ismerhette, hiszen ez volt az első próbaútja. A baleset bekövetkezéséhez hozzájárulhatott a nem stabilan rögzített ülésdeszka, és az a nem stabil ülés helyzet, amelyben a csónak vezetője volt.

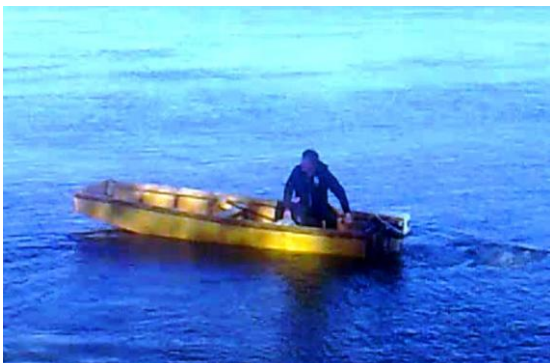
A szemtanúk elmondása szerint a csónak vezetője a kikötő elhagyásakor, amikor még jól látták, ülő helyzetben vezette a csónakot. A csónakban egy rögzítetlen ülésdeszkán a csónak jobb oldalán helyezkedett el és az indulás után nem sokkal lábát átvette az ülésdeszkán, a menetirányra merőlegesen oldalt helyezkedett el. Ez utóbbi látható a mobil telefontal rögzített felvételen is. Az elhelyezkedése nem nevezhető szokványos testhelyzetnek, mert általában a csónak végében, a motor mellett, a menetiránnyal szemben szokott elhelyezkedni a csónakvezető. A csónakvezető testhelyzete nem biztosított kellően stabil pozíciót, amit tovább gyengített a nem rögzített – adott esetben akár el is mozduló - ülésdeszka.

A felvételen az is látható, hogy a csónakvezető nem fogta folyamatosan az 5 LE-s motor kormányát, ami egyben a kezelőszár is. A csónak vezetője nagy valószínűséggel akkor eshetett ki a csónakból, amikor a fordulást megkezdte. A csónak kissé megbillenhetett amikor a motort elfordította balra. Az elfordított motor (kormány) ebben a helyzetben maradt, így a csónak körbe-körbejárt.

3. sz. ábra: Az indulás után közvetlen

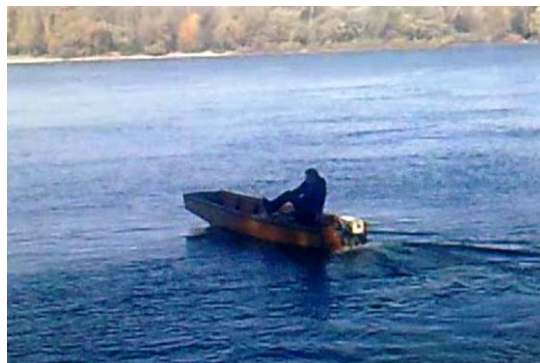
4. sz. ábra: Kicsit később, röviddel az indulás után

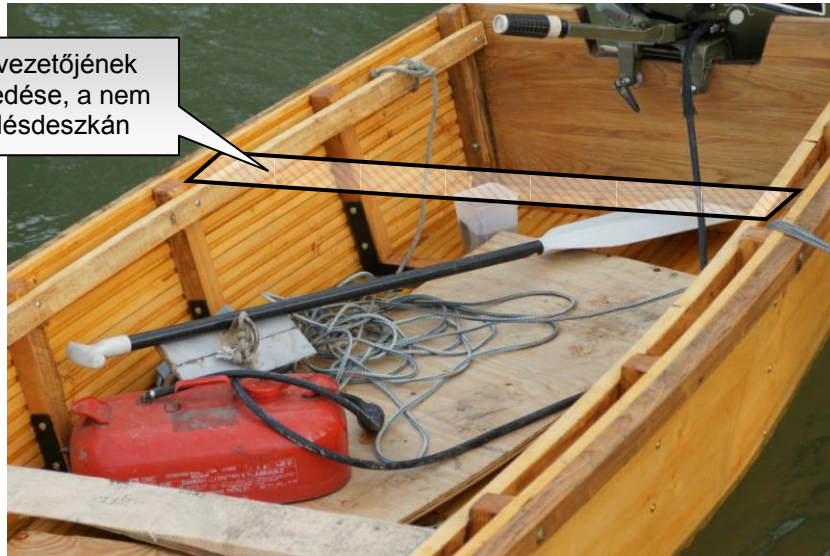
A csónak vezetőjének elhelyezkedése, a nem rögzített ülésdeszkán

5. sz. ábra: A csónak felszerelése

A képen látható csónak kötelező felszerelése közül hiányzott a kötelezően előírt mentőmellény. Emiatt a csónakot hajózásra alkalmatlannak kell minősíteni. Felszereléseiben a mentőmellényen kívül egyéb apróbb hiányosságok is mutatkoztak, de ezek nem voltak hatással a baleset bekövetkezésére és kimenetelére.
