**KÖZLEKEDÉSBIZTONSÁGI
SZERVEZET**

ZÁRÓJELENTÉS

**2012-067-5
vasúti baleset**

**Budapest, Nagykőrösi út
2012. február 1.**

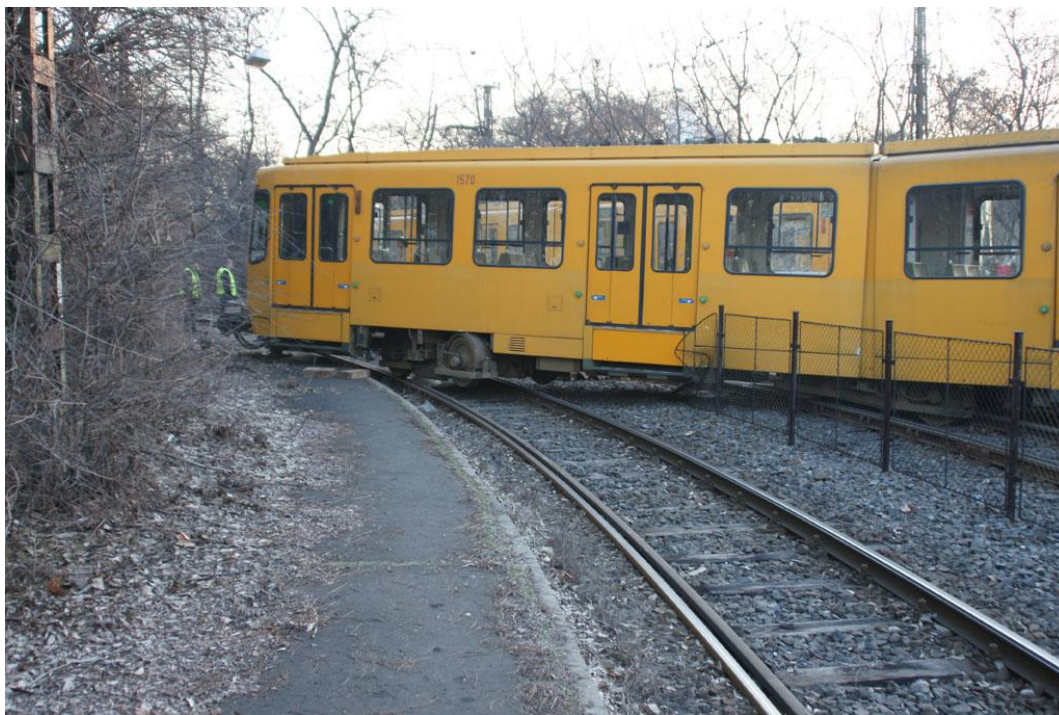
Amikor az elöl haladó jármű három forgóváza már áthaladt a váltón, a váltó átállt, majd a szerelvény negyedik és harmadik forgóvázaival kisiklott. A villamoson utasok nem tartózkodtak, személyi sérülés nem történt.

3. ábra: a kisiklott szerelvény

A kisiklott jármű burkolólemezei megsérültek.

Az esemény során kisiklott szerelvény négy forgóvázából a 3. és 4. siklott ki. Azok elhelyezkedése utal arra, hogy aláváltás történt, méghozzá az állítás a 4. forgóváz előtt következett be. A 3. forgóváz már a jármű végének elterelődése miatt hagyta el a pályát (3. ábra).

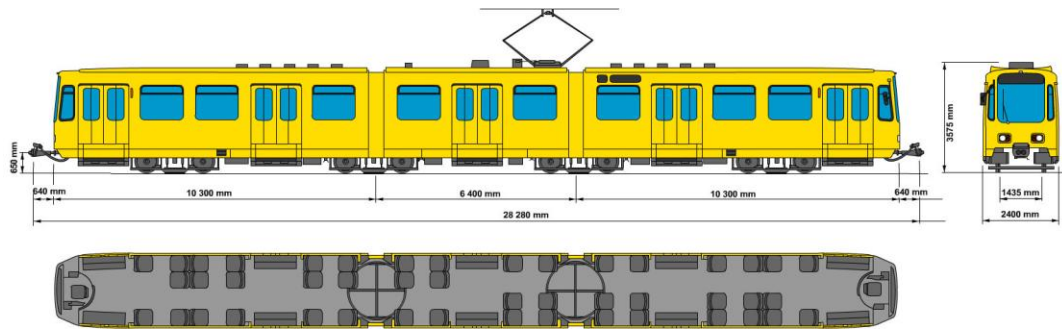
Az esemény szempontjából fontos jellemző, hogy a járművek nem csak menet üzemmódban, hanem kikapcsolt vontatómotorok mellett is terhelik áramfelvétellel a felsővezetéket, a vezérlőrendszer és fűtés áramellátása érdekében. Azért, hogy ez az áramfelvétel a váltókat ne állítsa át (lásd 1.8-ban a váltóműködtetés leírását), a vezetőálláson található „váltó nem állít” gombbal a járművezető ideiglenesen kikapcsolhatja ezeket a fogyasztókat.

4. ábra: a szerelvény jellegrajza

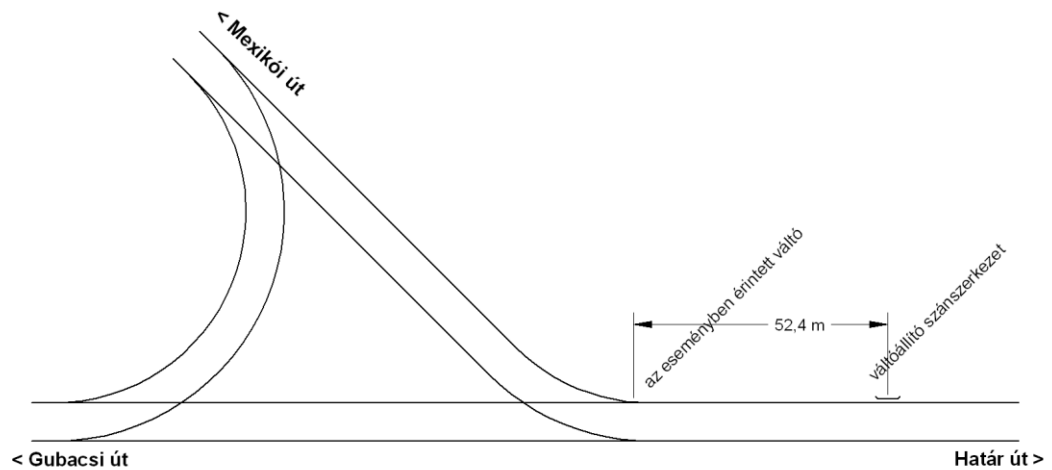
A balesetben érintett váltó állítása az előtte 54,2 méterrel elhelyezett ún. szánszerkezettel történik (5. ábra): ha ezen a ponton az elhaladó jármű áramfelvétele kellően nagy (pl. vonóerőt kapcsol), akkor a váltó az aktuális állásból a másik állásába átáll. A szánszerkezet helyét – üzemzerű működés esetén – folyamatosan látható kék fény jelzi. A váltó pillanatnyi állását a váltó közelében elhelyezett váltójelző mutatja.

Az eseménykor a váltójelző és a szánszerkezet helyét jelző kék fény izzókiégés miatt nem működött. E két fény izzói sorba vannak kötve; a hibáról az eseményt megelőzően bejelentés nem érkezett.

Az esemény helyszíne a 3-as és 52-es villamosviszonylatok delta-elágazása. Minden irányban két vágányon lehet közlekedni (5. ábra). A megengedett sebesség 50 km/h, mely az érintett váltón, csúcsirányban 10 km/h.

5. ábra: az esemény helye

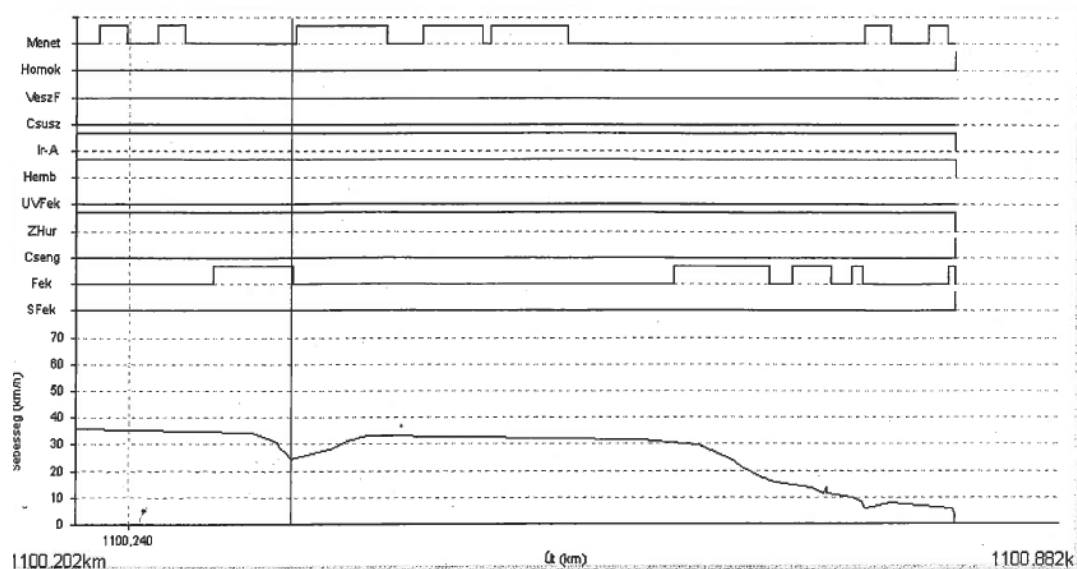
6. ábra: a 1576 psz. villamos menetíró regisztrátuma

A 1576 psz. (követő) jármű menetíró regisztrátuma alapján (1.10) megállapítható, hogy a jármű egyenletes, kb. 30 km/h sebességgel haladt, majd a sebességet a váltó előtt kb. 200 m-rel üzemi fékezéssel csökkenteni kezdte. A fékezést többször megszakítva a jármű kb. 8-10 km/h sebességre lassult. Itt két egymást követő gyorsítás látható, a sebesség tartása céljából. A második gyorsítás a váltó előtt kb. 67 m-re kezdődik, s a váltó előtt kb. 50 m-re fejeződik be: ebbe a szakaszba esik a váltóállító szánszerkezet is – amelyen tehát vontatási üzemállapotban halad a jármű. Ezt követően a jármű kb. 46 méterrel a váltó előtt intenzív fékezéssel megállt.

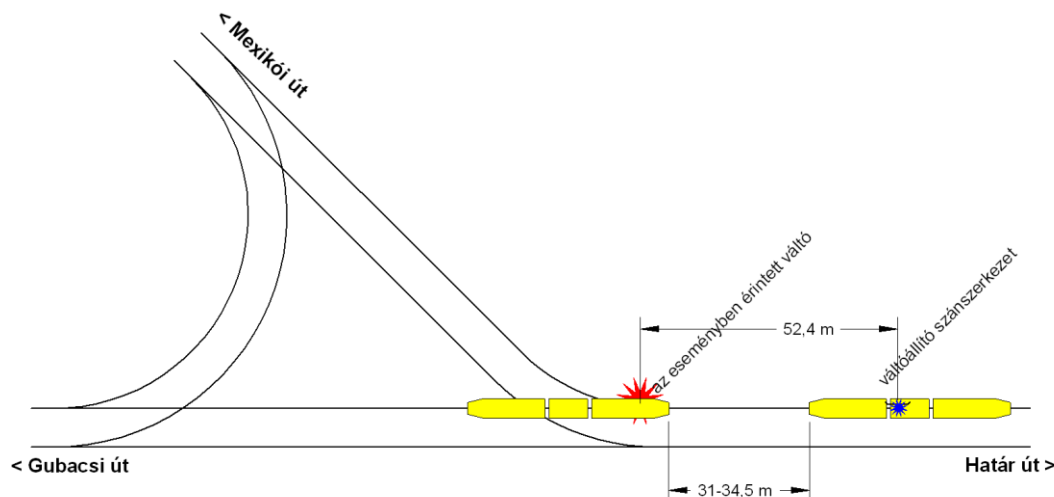
A helyszíni nyomokból a Vb arra következtet, hogy az elől haladó, kisiklott szerelvény utolsó forgóváza előtt történt az aláváltás, és annak elterelődése nyomán hagyta el a vágányt a harmadik forgóváz is (2.2).

Tehát amikor az első szerelvény harmadik-negyedik forgóváza között volt a váltó csúcspontja, akkor járt a követő szerelvény áramszedője a váltóállító szánszerkezetenél (11. ábra). Ebből meghatározható, hogy ekkor a két szerelvény közti távolság 31-34,5 m lehetett.

11. ábra: a járművek helyzete az aláváltáskor
