**KÖZLEKEDÉSBIZTONSÁGI
SZERVEZET**

ZÁRÓJELENTÉS
2012-094-5
VÁRATLAN VASÚTI ESEMÉNY
Békéscsaba állomás
2012. február 09.

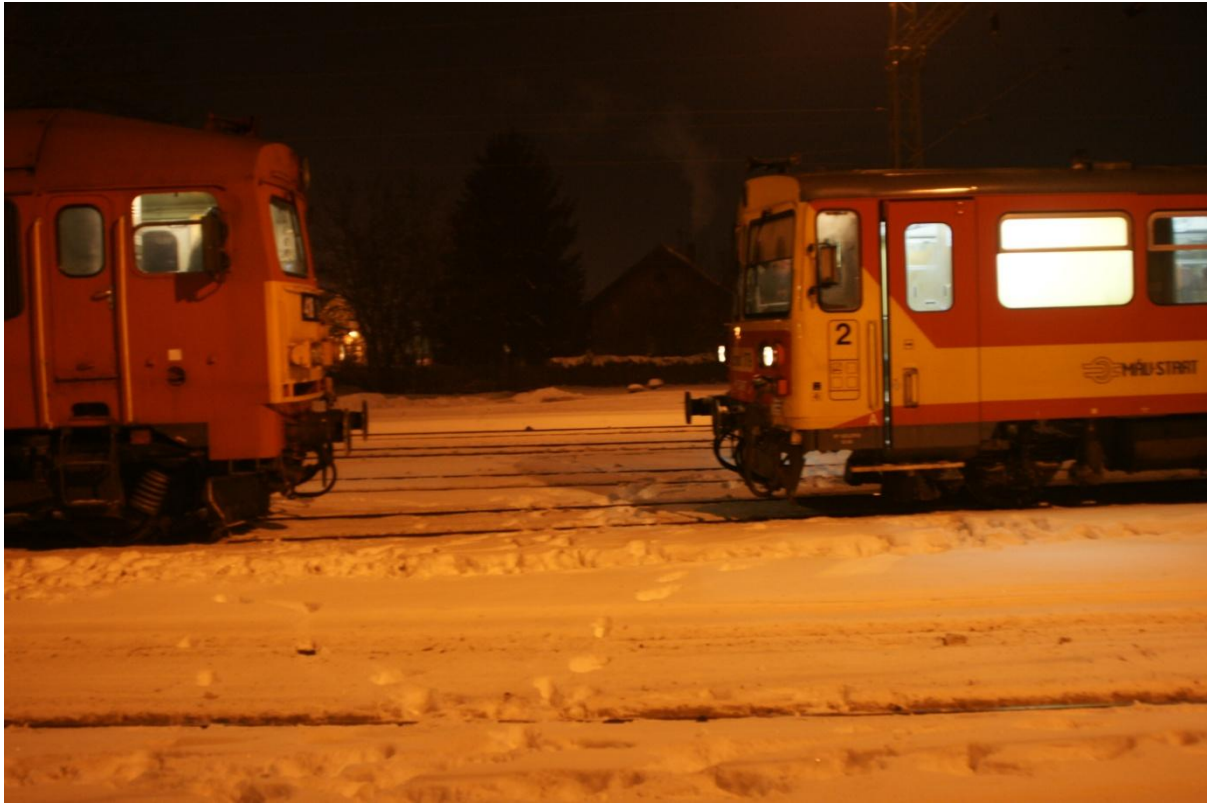
A visszatolást és a járművek megállását követően a mozdony és a személyvonat egymással szemben, egymástól 3,5 méterre állt (3. ábra).

3. ábra: A járművek egymással szemben megállás után

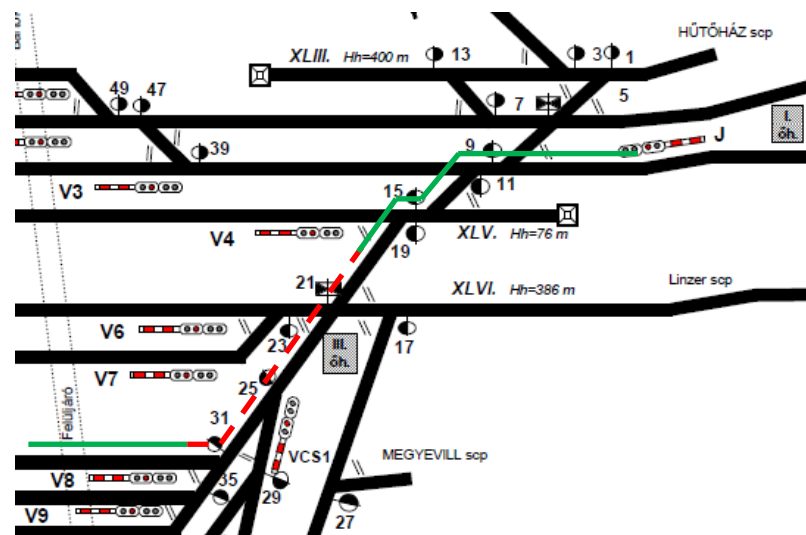
4. ábra

Békéscsaba az eseményben érintett váltókörzete,
és a járművek vágányútja

A mozdony felvágta a 31, 25, 21/b számú váltókat, az ebből eredő kár kb. 50.000.- Ft.

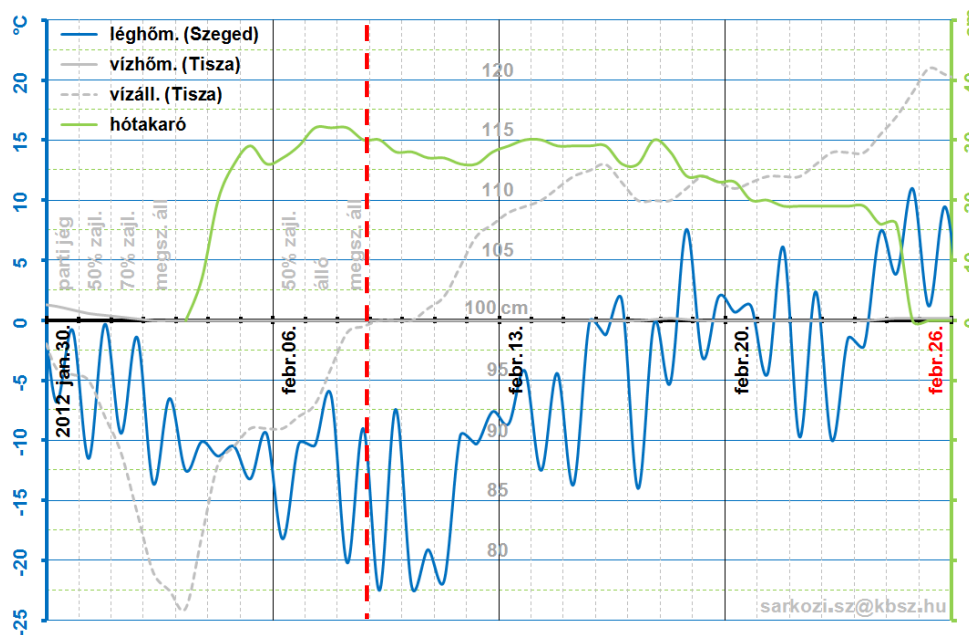
Az esemény időpontjában egy sarki eredetű légbetörés következtében az idő már második hete erősen fagyos volt – a 2012. évnek, ill. annak a télnek ez volt a leghidegebb időszaka. Az esemény ezen időszak egyik legzordabb napján történt: a térségben (a Körös-Maros közén) a levegő hőmérséklete reggelre -18..-23°C-ig esett

Az esemény napján már állt a levegő, ám korábban, az erős fagyban rendkívül laza porhó esett, ami 23-28 cm vastagságban borította a talajt (a töltések oldalában ennél akár vastagabban is), és ezt a menetszél is könnyen fel tudja kavarni a mozdony alváz alatti részei köré. Továbbá a célállomás, Békéscsaba felé haladva napközben is párák, nyirkos maradt a levegő, az ég erősen fátyolfelhős volt, s ilyenkor nincs ereje a Napnak. Emiatt a párateltség arra felé a kérdéses menet idején is magas, 70-80%-os volt, amiben — különösen az ilyen alacsony hőmérsékletben — a menetszélnek kitett részekben zúzmara-szerű jég szokott lerakódni.

5.ábra
Az időjárási értékek az eseményben érintett területen
