## **ZÁRÓJELENTÉS**

**2012-111-4P  
SÚLYOS REPÜLŐESEMÉNY**

**Tétényi fennsík, Pistály dűlő  
2012. május 06.**

**Cessna R-172K  
HA-SKN**

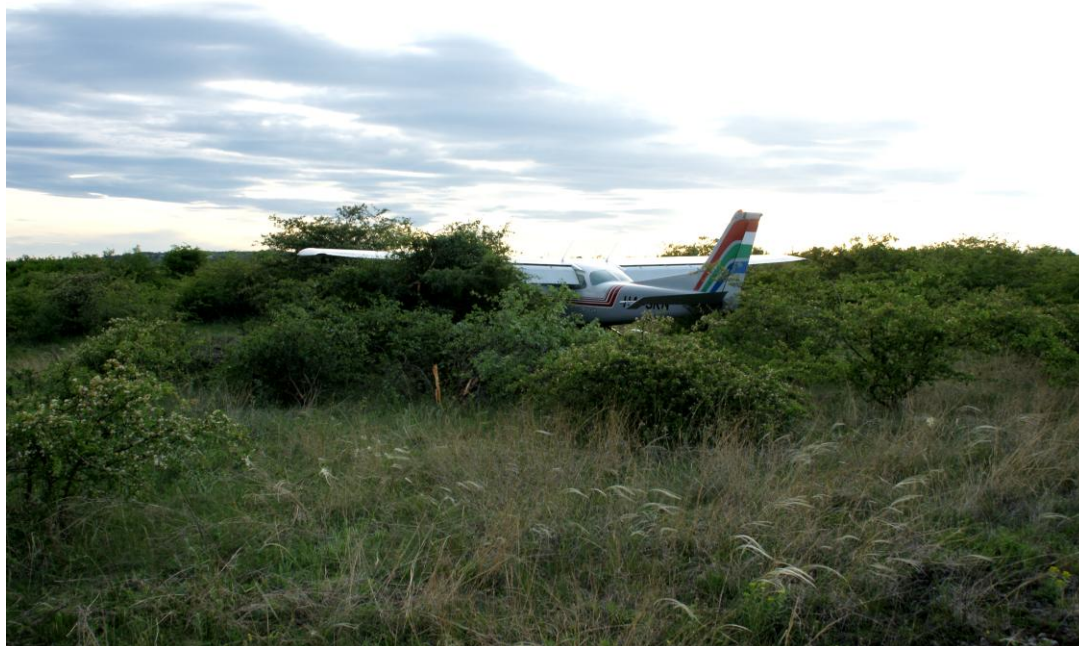
Úgy ítélte meg, hogy a repülőteret biztonságosan már nem tudja elérni, ezért a kényszerleszállás mellett döntött. A Tétényi fennsík akadálymentesnek tűnő területére helyezkedett be, a fékszárnyakat 10°-ra kiengedte. A végső megközelítéskor a fékszárnyat 40°-ra kiengedve leszállt. Leszállásig próbálta a motor teljesítményét gázadással növelni, de az továbbra sem reagált.

A légi jármű futószárainak borításain javítható horpadások, a kerekek áramvonalazó műanyag borításain kismértékű, javítható törések és pótolható festékhányok, a pilótafülke szélvédőjén polírozható karcolások láthatóak. A javítások költsége nem jelentős.
