**KÖZLEKEDÉSBIZTONSÁGI  
SZERVEZET**

**ZÁRÓJELENTÉS**  
**2012-126-5**  
**Vasúti baleset**

**Csorna**  
**2012. február 19**  
**IC917 és IC937 sz. vonatok ütközése**

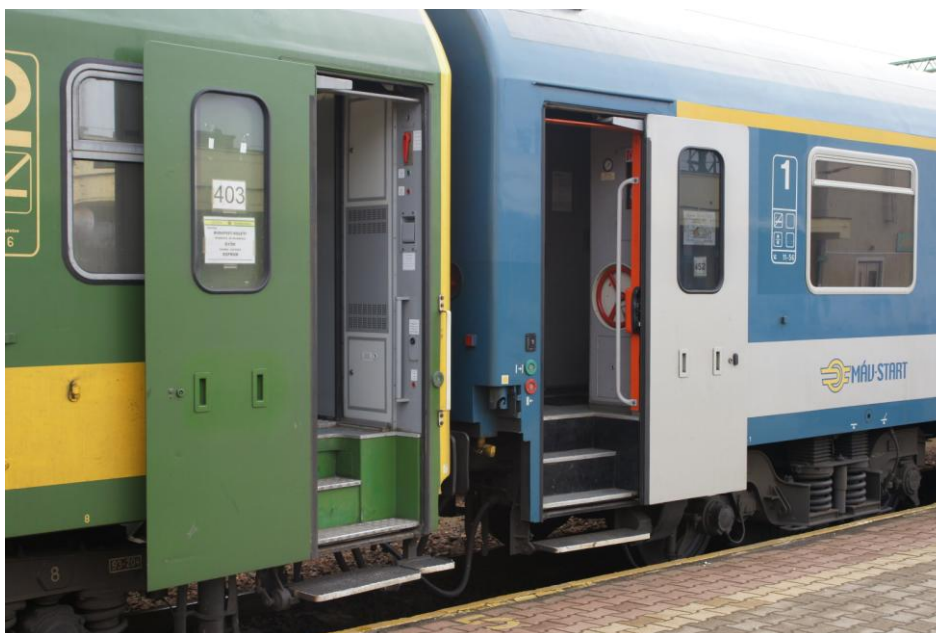
3.sz.ábra:az összeütközés

vonat kb. 12,2 km/h sebességgel ráütközött az V. sz. vágányon álló IC917 sz. vonat szerelvényére.

Az ütközés során 11 fő utas megsérült. Valamennyi sérült utas az V. sz. vágányon álló szerelvényben tartózkodott. Az V. sz. vágányon álló szerelvény első kocsija (61 55 1071 005-1) és a rátolt szerelvény utolsó kocsija (51 43 2067 302-3) megrongálódott.

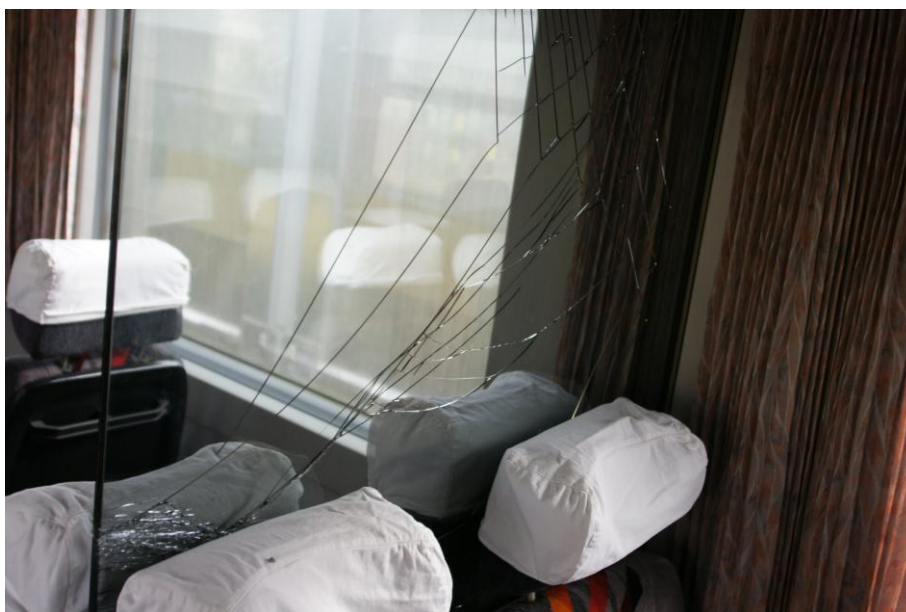
Az állomás V. sz. vágányán álló IC917 sz. vonat első kocsijában (61 55 1071 005-1) és a betoló egység utolsó kocsijában (51 43 2067 302-3) belső rongálódások keletkeztek, burkolatok estek le, üveg fél válaszfalak törtek össze, illetve repedtek meg. Mindkét kocsit a helyszínen kisorozták a vonatból.

4.sz.ábra: a megrepedt üveg válaszfal

A baleset során közvetlen életveszély az alkalmazott sebesség mellett nem alakult ki. Az utasokat akkor érte a baleset, amikor az ütközés következtében a váratlan irányváltás miatt a megkapaszkodásra nem volt lehetőségük felkészülni, ezért szenvedtek elesésből és az üveg válaszfal kitéréséből származó kisebb sérüléseket.

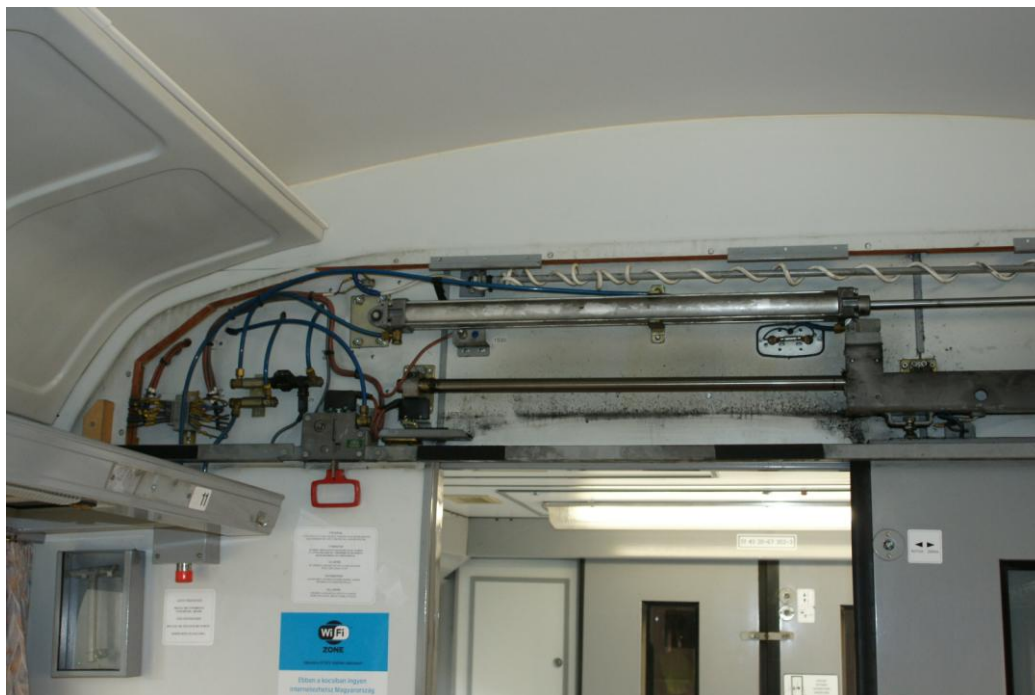
- Az ütközés következtében több utas könnyű sérülést szenvedett, továbbá a személykocsikban belső rongálódások keletkeztek, burkolatok estek le, üveg válaszfalak törtek össze, illetve repedtek meg.

5.sz.ábra: a hiányzó burkolat

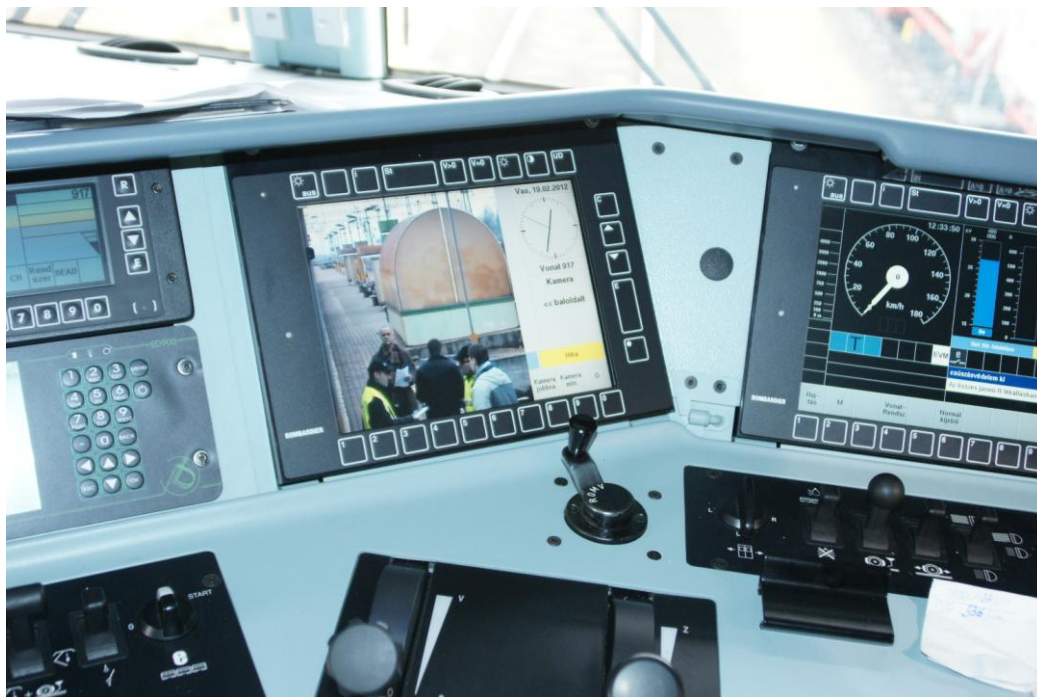
A tolatás közben a mozdonyvezető a rádióra hagyatkozott, de a figyelési kötelezettségének is eleget tett, mivel a jármű kialakítása olyan, hogy kamerával van felszerelve és a kamera által készített képet látja a mozdonyvezető a vezető asztalon kialakított monitoron.

6.sz.ábra: a mozdony vezetőállásán a diagnosztikai képernyő
