KÖZLEKEDÉSBIZTONSÁGI  
SZERVEZET

**ZÁRÓJELENTÉS  
2012-135-5  
VASÚTI BALESET**

**Rácalmás állomás  
2012. február 25.**

**66823-2 sz. vonat**

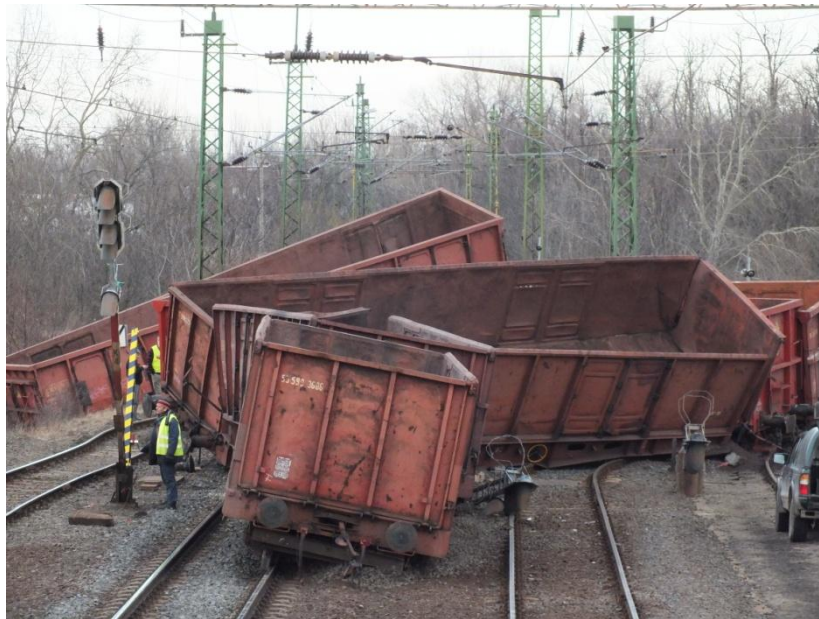
A 2. sz. váltón a siklott jármű a kitérő keresztezési részében elakadt, és a siklott jármű mögötti 11 kocsi rátorlódott. A vonat szétszakadt és automatikusan befékeződött.

**3. ábra: A roncsok Rácalmás állomás váltókörzetében**

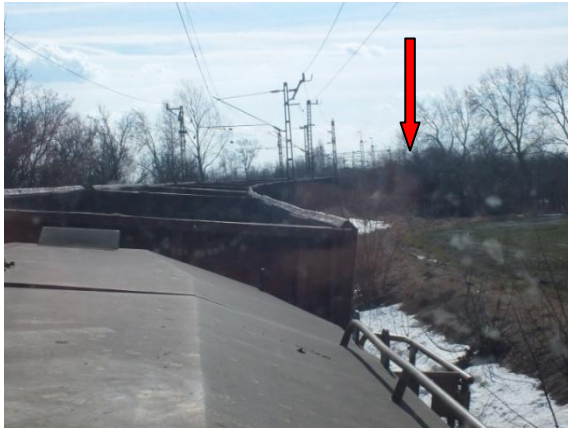
Az eseményt a tolómozdony vezetője a pályaív miatt nem észlelte (4. sz. ábra), a vonómozdony vezetője a megállás után megállapította a siklás tényét és a forgalmi szolgálattevővel együtt megtették a szükséges intézkedéseket.

**4.sz. ábra**  
Rálátás a tolómozdonyból

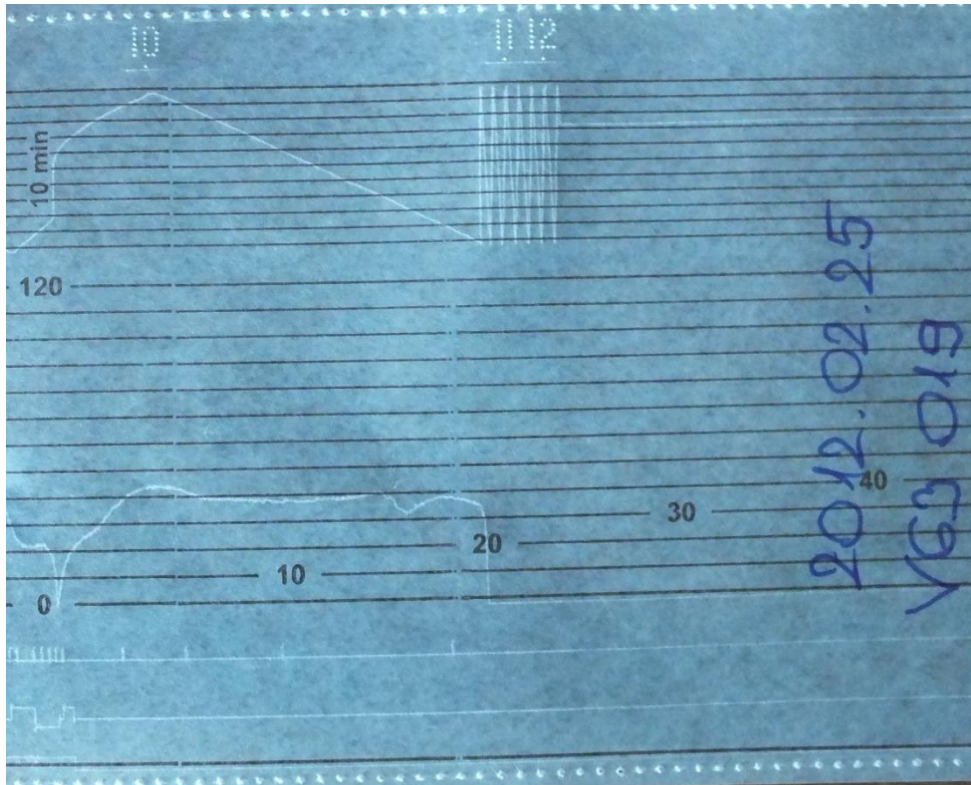
**6 .sz. ábra**  
**A vonómozdony (V63-019) menetíróregisztrátuma**

Adony állomásról történő elindulás után a vonatot felgyorsították 52 km/ó sebességre, majd egyenletes 50 km/ó sebességen tartották. Rácalmás állomás előjelzőjén nem volt csak egy sárga fény a vonatot fékezni kezdték és lelassult 39 km/ó sebességre. A bejárat jelzőn megjelent a továbbhaladást engedélyező jelzés és ismét visszagyorsították a vonatot 50 km/ó sebességre. A vonat sebessége a siklás bekövetkezésekor 46 km/ó volt.

A menetíró regisztrátum alapján megállapítható, hogy a vonatra engedélyezett sebességet a mozdonyvezetők nem lépték túl.

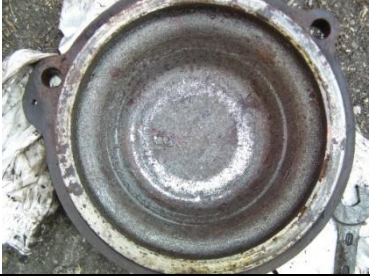
Leírás	Kép
<p>A csapágyfedél belsejében több kopási nyom is látható. Ezek közül beazonosítható, hogy egyik nyomot (kisebb méretű kör alakú nyom) a biztosító lemezt rögzítő csavarok feje okozta, a fedél belső kúpos felületén lévő nyomot pedig az eltört biztosítólemez súrlódása okozta.</p>

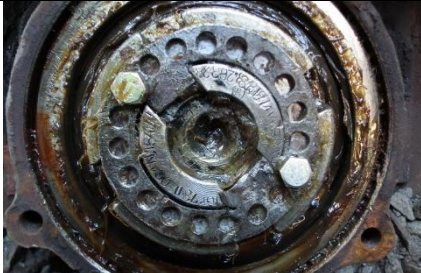
<p>A leesett csapággal azonos tengelyen lévő másik csapágy külső fedele szintén eltávolították. Ennél a csapágnál a biztosítólemez jól láthatóan kalapács ütésekkel be volt kényszerítve a helyére, a biztosító lemez repedt volt, azt leszerelték a tengelyanyárol. Ugyanez volt tapasztalható a másik forgóváz valamennyi tengelyvéganya rögzítő lemezénél.</p>

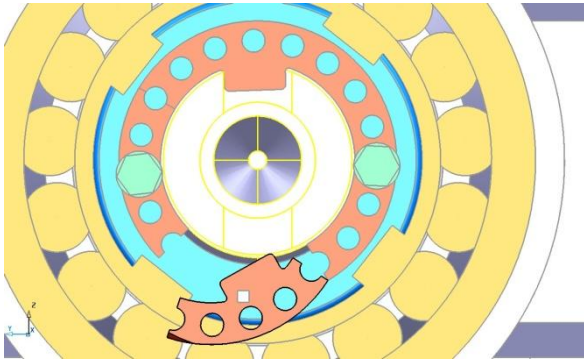
Kisebb darabon lévő váll szélessége: 26, 3 mm, nagyobb darabon lévő szélessége: 25, 7 mm. A nagyobb darabon lévő váll 26,9 mm szélességűre lett kalapácsütésekkel szétlapítva.

A 31 55 599 3686-1 psz., négytengelyes, nyitott kocsi, vasércel rakottan a vonatba 13.-ként besorozva haladt. A Vb által meg nem határozható időpontban a haladási irányt tekintve első forgóvázban lévő 3. sz., menetirány szerint jobb oldalon lévő kerekének tengelyvéganyát rögzítő biztosítólemeze eltört, és emiatt a tengelyvéganya rögzítetlenné vált. A letört lemez vége egy rövid ideig súrlódott a csapágy fedél belső felületéhez, egy idő után azonban megakadt, és a nem megfelelően behelyezett lemez vállait kiemelte a tengelyvég vájátából. Ezzel a tengelyvéganya rögzítetlenné vált és a tengelyvégről leforgott.

**8.sz. ábra**  
**A törött biztosítólemez**

- A 33 55 599 3686-1 psz. kocsis haladási irányt tekintve első forgóvázának második tengelye vezetlenné vált, mert a 3. sz. csapágyazás leesett a tengelyvégről.
- A csapágy leesését a tengelyvéganya biztosítólemezeinek törése okozta.
- A lemez törését a nem megfelelő szerelés okozta, mert nem megfelelő méretű biztosítólemezt kalapácsütésekkel kényszerítettek a tengelyvéganyába. Ezáltal az egyébként is használt állapotú lemezekben a belső feszültség megnövekedett, a nem egyenletes felfekvés miatt a rezgések felvételére érzékenyebbek lettek, valamint a mechanikus hatások miatt pedig repedések indultak meg.

Ezért a KBSZ javasolja a Nemzeti Közlekedési Hatóságnak, hogy kötelezze az ilyen csapágyazású járműveket üzemeltető vasúttársaságokat, és az ilyen járműveket karbantartó vállalatokat a tengelyvég biztosítólemezek soron kívüli, kellő gondossággal és figyelemmel történő ellenőrzésére, a törött, deformálódott vagy mérethibás biztosítólemezek azonnali cseréjére.

Ezért a KBSZ javasolja a Nemzeti Közlekedési Hatóságnak, hogy a tengelyvéganyás csapágyak biztosítólemezeinek ismételt felhasználását hatósági jogkörében eljárva tiltsa meg. Ennek érdekében kezdeményezze a MÁV Sz. 1856-1 sz. szabvány 3.2.3 pontjának, és a járműkarbantartást végző szervezetek technológiai utasításának módosítását.

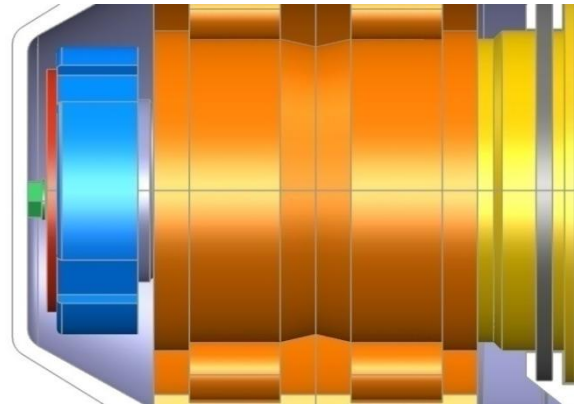
**9. sz. ábra**  
**A lepréselődés kezdete**

Az anya kb. 2-3 mm után elérte a lemezfedelelet és tengellyel szemben azt lepréselte a csapágyakkal együtt (9. sz. ábra). A csapágytok ekkor nem esett még le, hanem a csapágyak nélküli tengely vége a csapágyházra feltámaszkodva futott (10. sz. ábra)

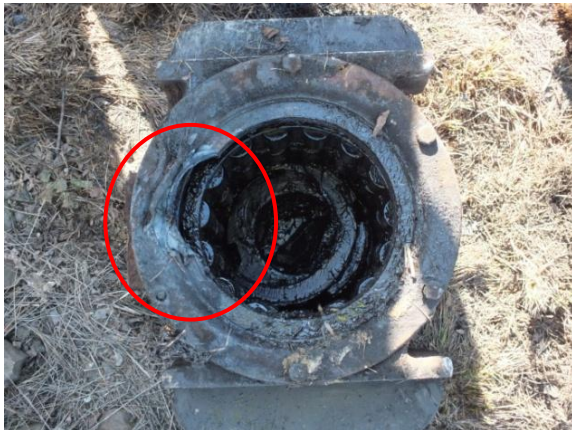
**10. sz. ábra**  
**A tengelyvég nyoma a csapágyházon**

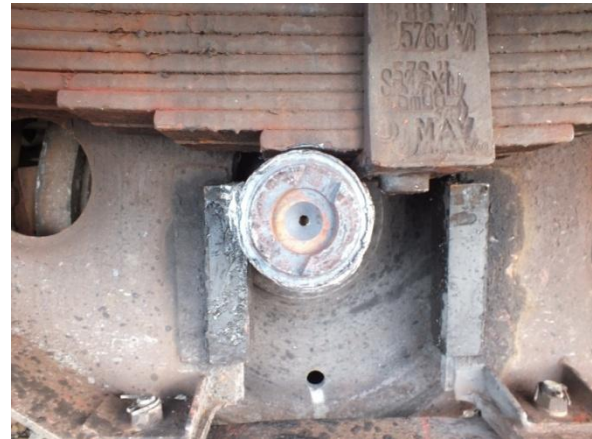
**11. sz. ábra**  
**A tengelyvégre felfekvő laprugóköteg**

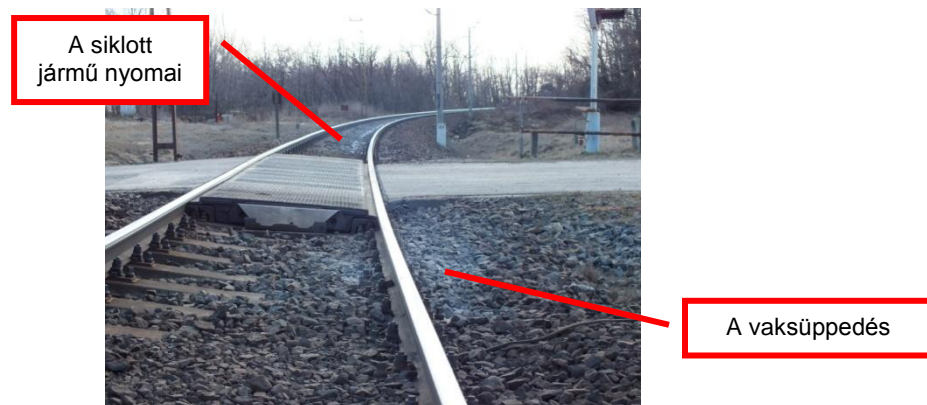
**12. sz. ábra**  
**A siklás helye**

A jobbos ívben a jármű jobb oldali kereke terheletlen volt, mert a centrifugális erő a bal oldali kereket terhelte. A terheletlen jobb oldali kerék, amelynek tengelye a csapágyházon

támaszkodva forgott, az SR2. jelű átjáró előtt a jobb sínszál alatt lévő enyhén eliszaposodott pályában lévő vaksüppedésre ráfutott, a jármű jobb irányba megbillent és ekkor a csapágytok kifordult a tengely alól, arról leesett és a vasúti pálya mellett néhány alkatrészével együtt szétszóródott. A kocsiszekrény a laprugókkal rátámaszkodott a tengelyvégre. (11. sz. ábra) Ugyanebben a pillanatban a jobbra megbillent jármű bal oldali kerekének nyomkarimája a sínkorona fölé került. A vezetlenné vált kerék az ív középpontjától kifelé mutató erő miatt kisiklott és így haladt további 470 métert. (12. sz. ábra)

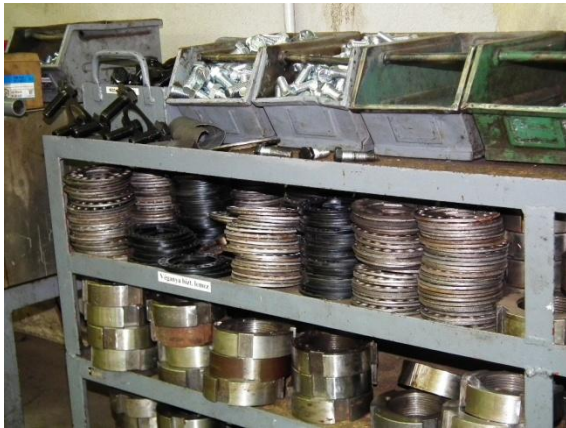
13. sz. ábra

A Vb megállapította, hogy a karbantartási előírás és a jelenleg is használt MÁV szabványok engedélyezik a használt, de megfelelő állapotban lévő biztosítólemezek visszaszerelését. A műhelyben a Vb azt tapasztalta, hogy nincsenek elkülönítve az új és a használt biztosítólemezek. (13. sz. ábra) A műhelyben az asztalon elhelyezésre került egy vizsgáló lap, azonban az a munkaterülettől távolabb helyezkedik el, és a Vb nem tartja életszerűnek, hogy a szerelést végző dolgozó ellenőrzés céljából a vizsgáló laphoz sétálna.

A szerelés közben akár azonos tengelyen is előfordulhat, hogy az egyik oldalon új, a másik oldalon használt lemez kerül beépítésre.

**Az új és használt lemezek közös tárolása**

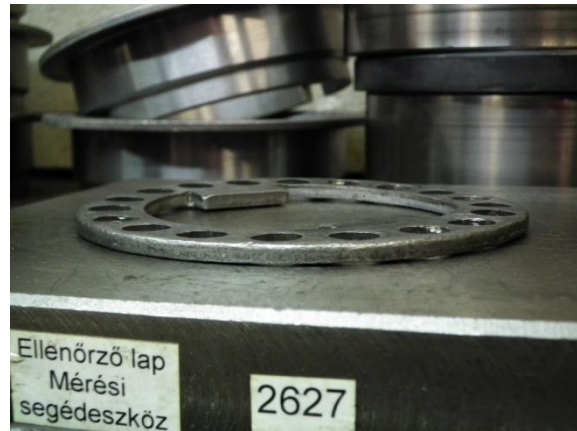
14. sz. ábra

A Vb a szerelési helyen tárolt, beszerelésre váró lemezek közül véletlenszerűen kiválasztott öt olyan használt lemezt, amely szemrevételezés alapján beépítésre alkalmasnak tűnt, azokat az ellenőrző lapra helyezte. Az ellenőrző lap jól mutatta a látszólag felhasználható lemez deformálódásait. (14. sz. ábra)

**Deformálódások egy használt lemezen**
