KÖZLEKEDÉSBIZTONSÁGI  
SZERVEZET

## **ZÁRÓJELENTÉS**

**2012-141-4P  
Repülőesemény**

**Siklóernyő / Boeing 737 800  
nem ismert / EI-EKY**

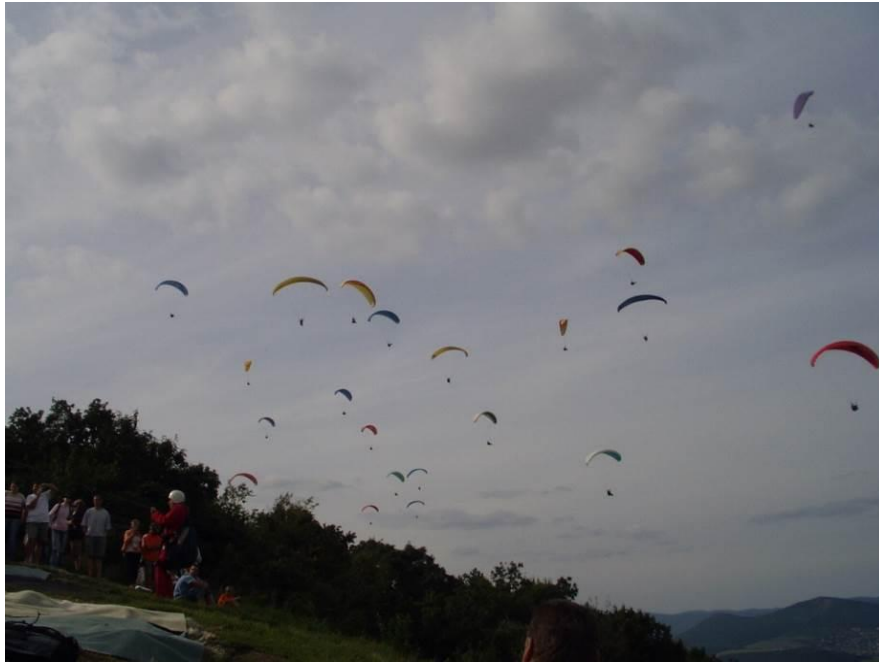
1a. számú ábra: Óbuda – starthely (illusztráció)  
(fotó: Ferenci Mikós)

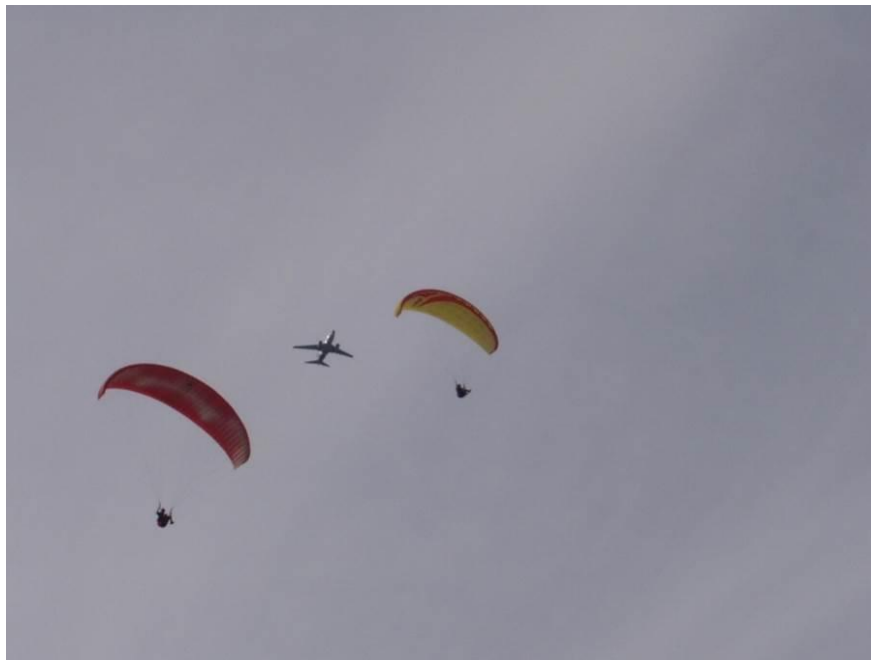
1b. számú ábra: Óbuda – starthely (illusztráció)  
(fotó: Ferenci Miklós)

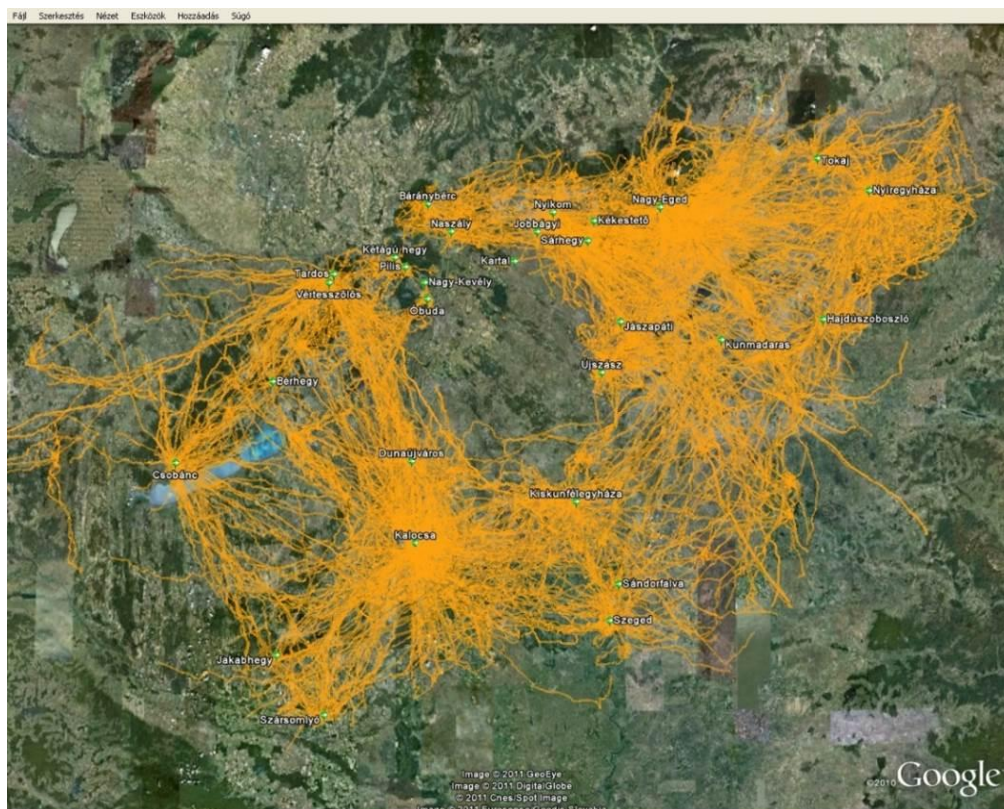
2. számú ábra: a siklóernyős verseny adatbázisába 2006 – 2010 között feltöltött (szabályosan végrehajtott) siklóernyős távrepülések nyomvonalai  
(ábra: XContest)

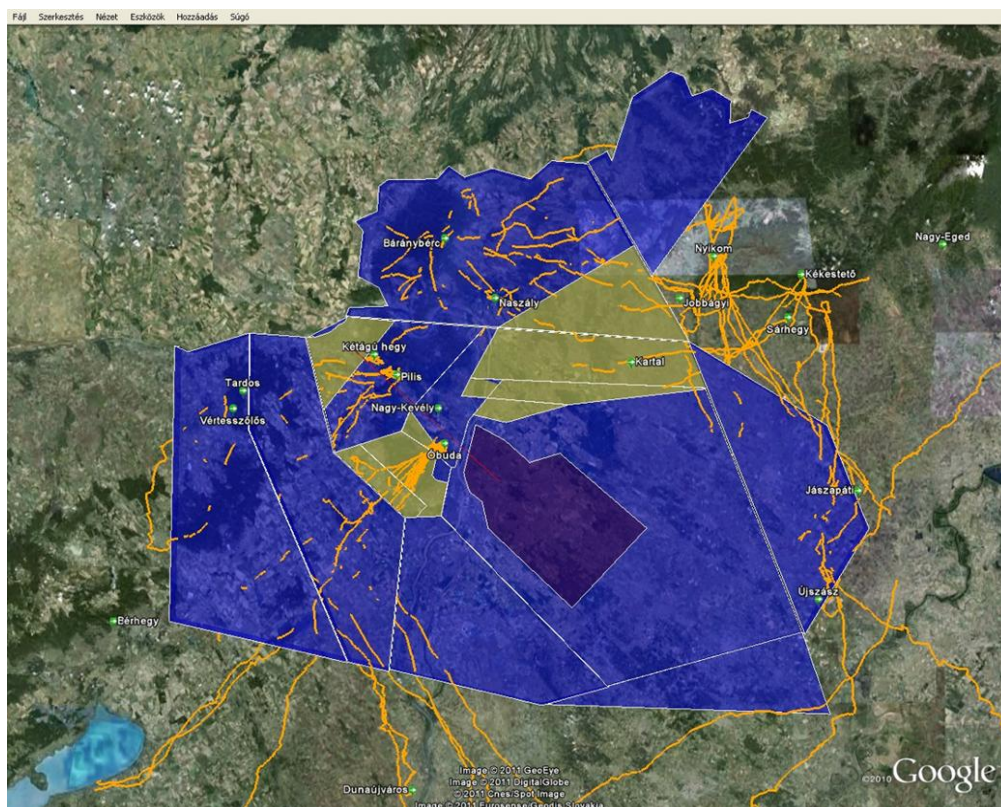
3. számú ábra: Budapest környéki ellenőrzött légtereket érintő siklóernyős repülések nyomvonalai 2006 – 2010 között (a sárga vonalak az ellenőrzött légteret érintő szakaszok)  
(ábra: XContest)

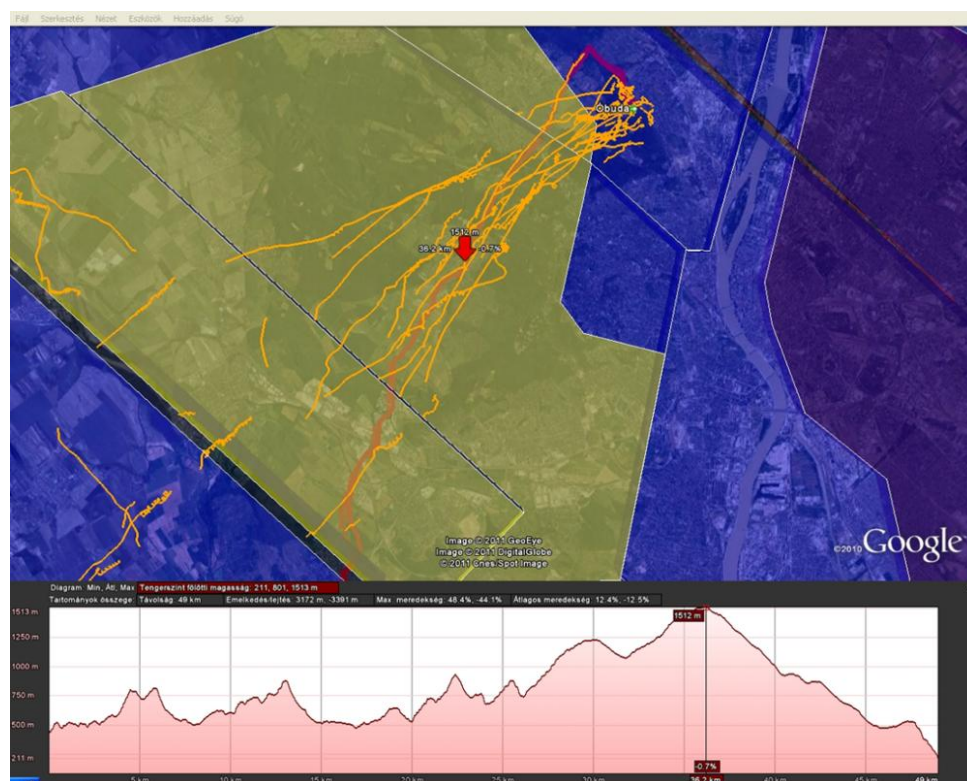
4. számú ábra: Óbuda-starthely siklóernyős útvonal kirepülések ellenőrzött légteret érintő szakaszai – felülnézet (ábra: XContest)

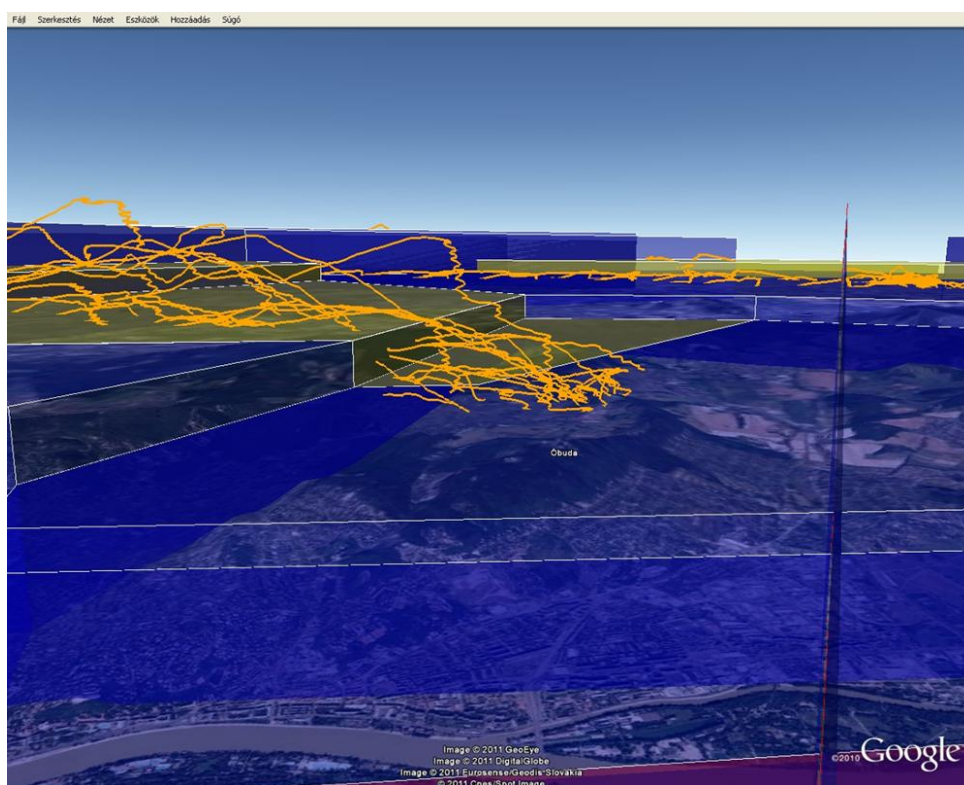
5. számú ábra: Óbuda-starthely siklóernyős útvonal kirepülések ellenőrzött légteret érintő szakaszai – térbeli ábrázolás (ábra: XContest)

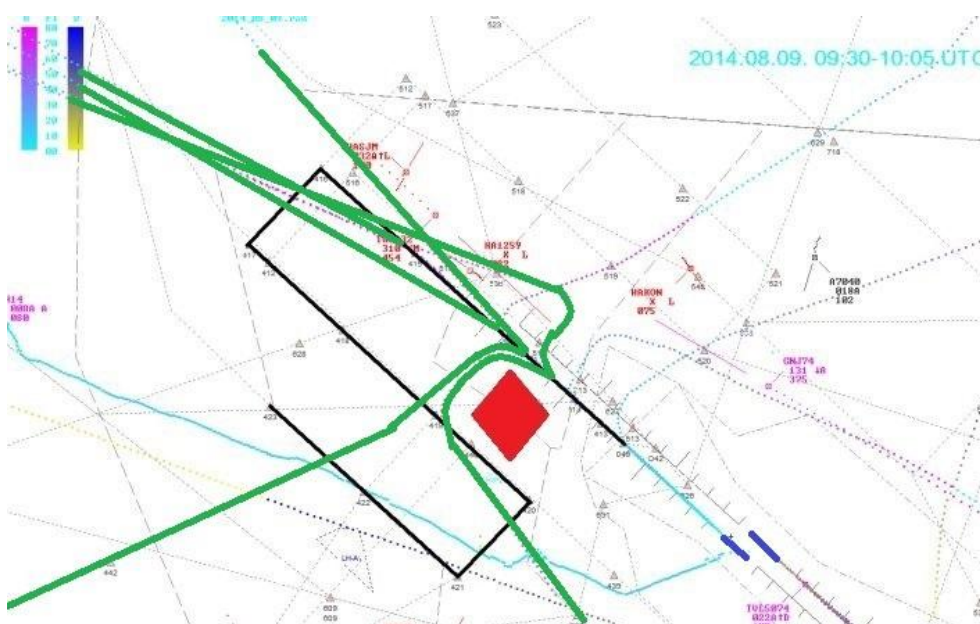
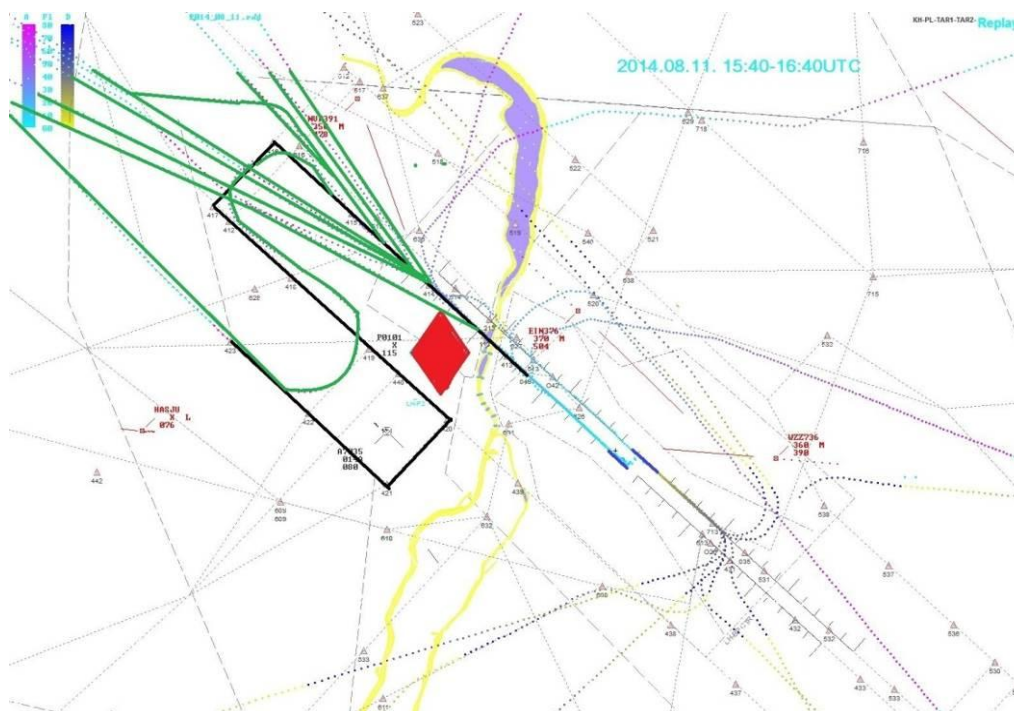
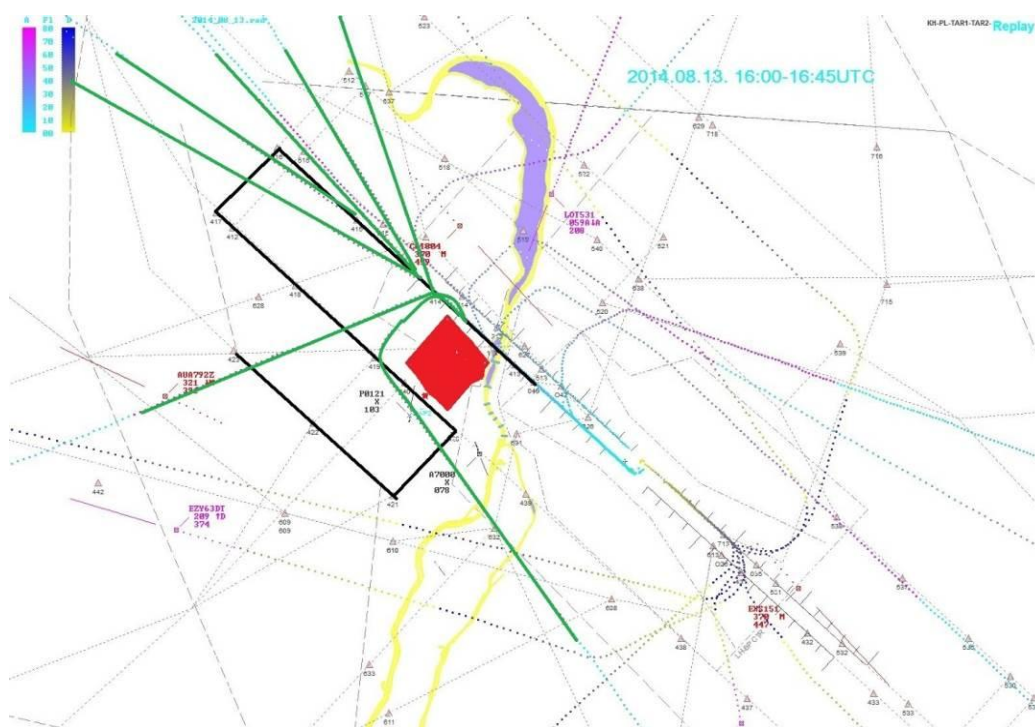
### 1. számú melléklet – 13R futópálya érkező forgalom mintázata

13R futópálya érkező forgalom (zöld vonalak) tényleges mintázata, a Transition to final approach eljárás megtervezett útvonala (fekete vonal) és az Óbuda starthelyről nyugati irányba kirepülő siklórepülők által érintett légér (piros mező)
